# **KARTY ADRESOWE**

ZABYTKI NIERUCHOME

## KARTA ADRESOWA ZABYTKU

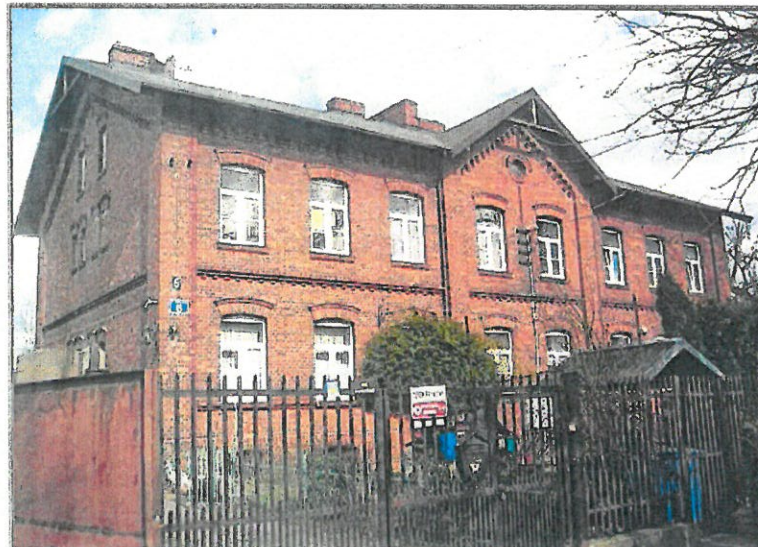
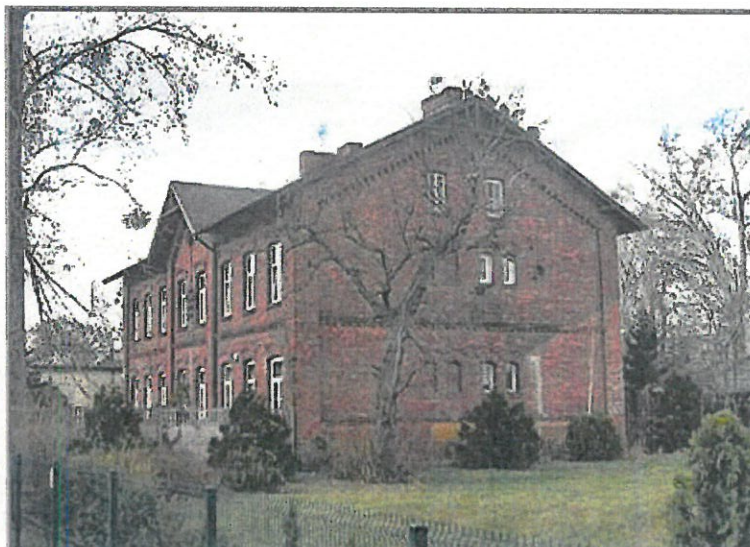
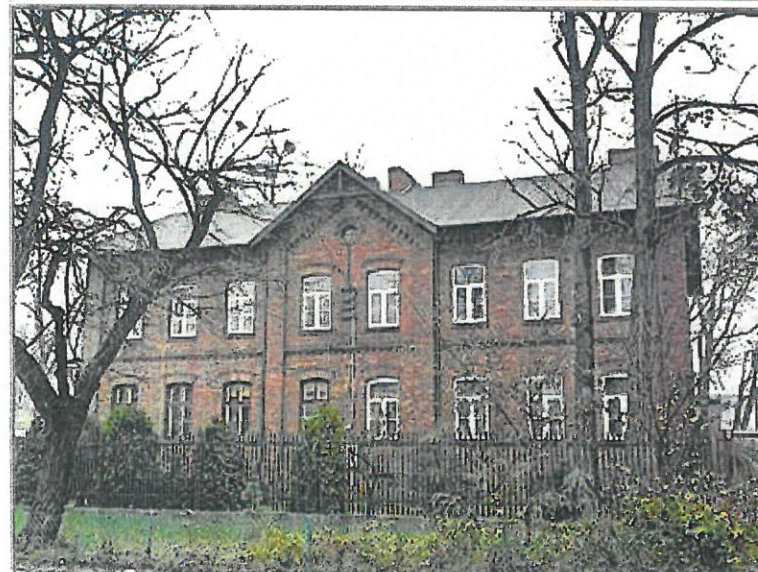
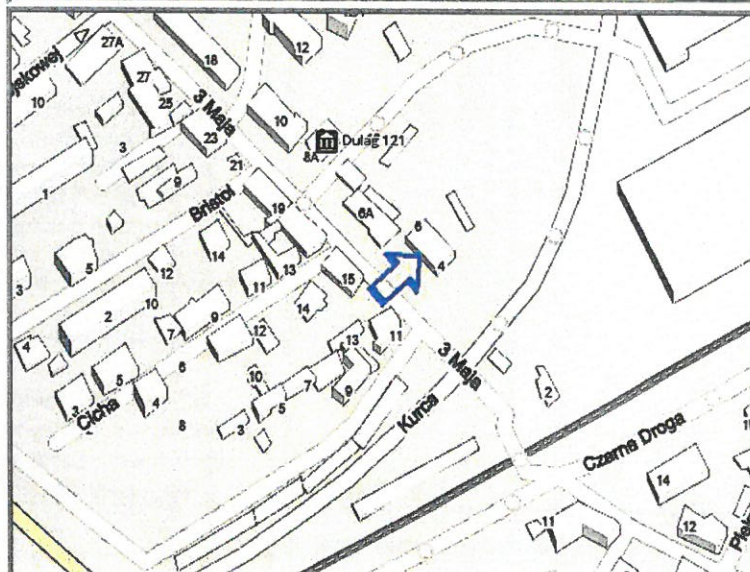
8. Fotografie

Budynek wzniesiony został ok. 1897 r. w pierwszej fazie realizacji kompleksu Zakładów Naprawczych Taboru Kolejowego z przeznaczeniem na mieszkania dla kadry technicznej zakładów. Po 1945 r. zmieniono funkcję obiektu przeznaczając go na potrzeby ambulatorium i przychodni zakładowej. Od początku lat 90-tych XX w. budynek ponownie pełni funkcje mieszkalne.

Budynek wolnostojący, cofnięty w stosunku do linii regulacyjnej ulicy i zwrócony do niej kalenicowo. Wzniesiony w oszczędnych, typowych dla architektury przemysłowej i ówczesnych domów robotniczych formach o elewacjach licowanych cegłą. Posiada zwartą, dwukondygnacyjną bryłę zamkniętą dachem dwuspadowym krytym papą. Elewacja zach. (przyuliczna) zróżnicowana centralnie usytuowanym dwuosiowym ryzalitem o szczytowym zamknięciu z okullusem ujętym dekoracyjnymi opaskami. Naroża elewacji i ryzalitu spięte lizenami. Gzyms wieńczący oraz kordonowy urozmaicone kroksztynami. Otwory okienne akcentowane odcinkowymi naczółkami. Elewacja wsch. zróżnicowana jednoosiowymi ryzalitami klatek schodowych o szczytowych zamknięciach. Elewacje szczytowe przebite małymi, półkoliście zakończonymi okienkami zgrupowanymi w pary.

Dostateczny

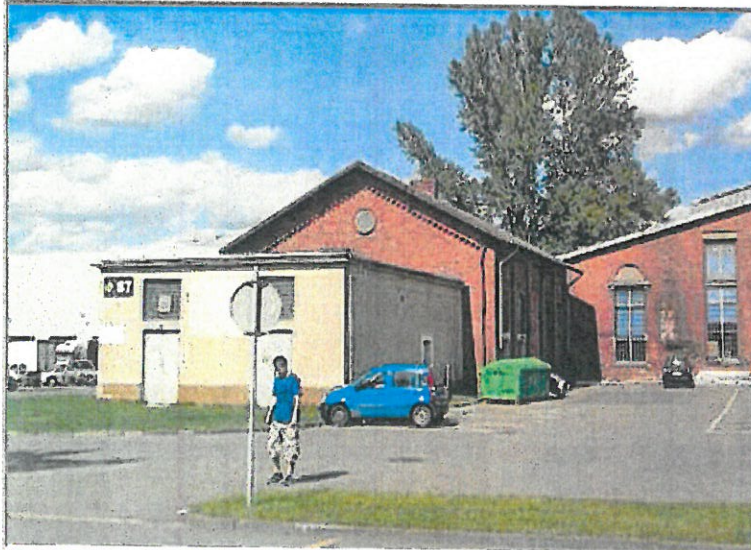
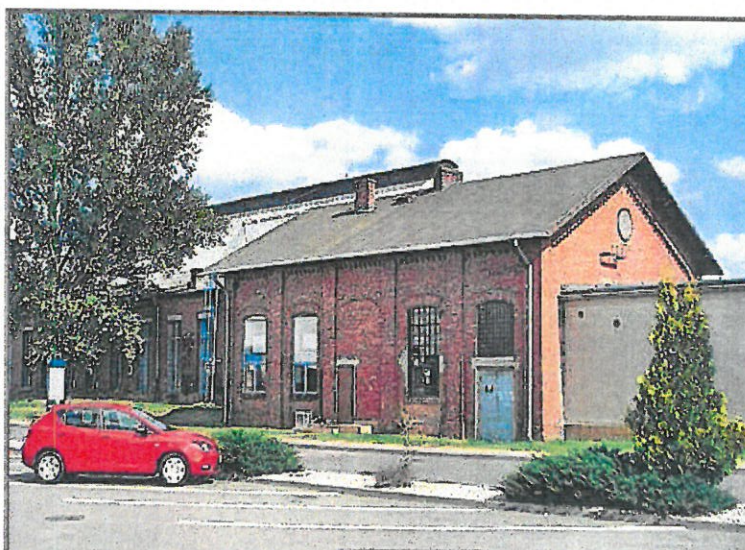
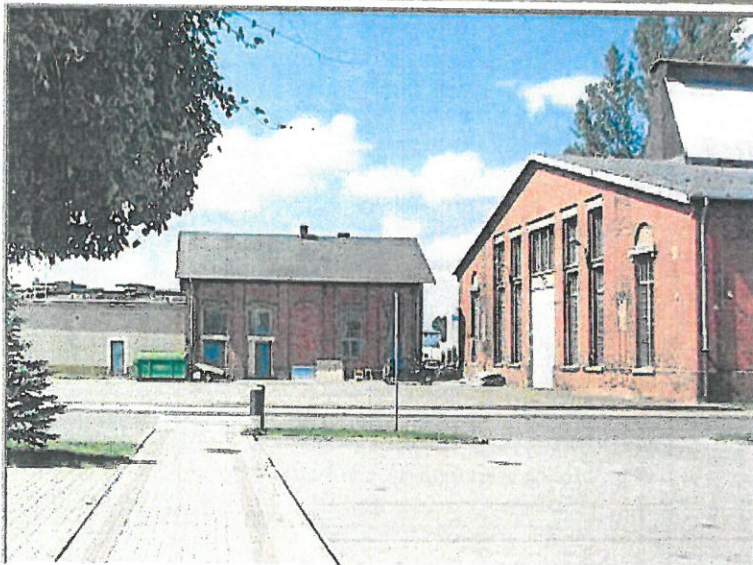
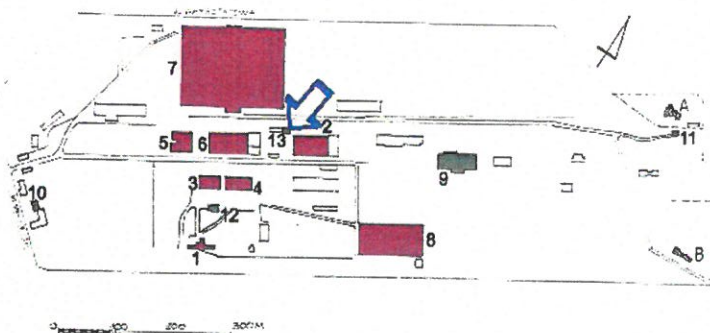
8. Fotografie

Budynek powstał w 1929 r. na potrzeby przerabiania mechanizmów na nowy napęd, w 1961 do budynku został rozbudowany o dostawioną dobudówkę.

Budynek usytuowany w centrum zespołu, jednokondygnacyjny, na planie prostokąta z przybudówką od zach. Bryła nakryta dachem dwuspadowym z szerokimi okapami. Elewacje symetryczne, przeprute wysokimi oknami przemysłowymi zamkniętymi łukiem odcinkowym. Elewacje krótsze ze szczytem schodkowym i okulusem w zwieńczeniu. Ściany dekorowane lizenami i gzymsem podokiennym i koronującym.

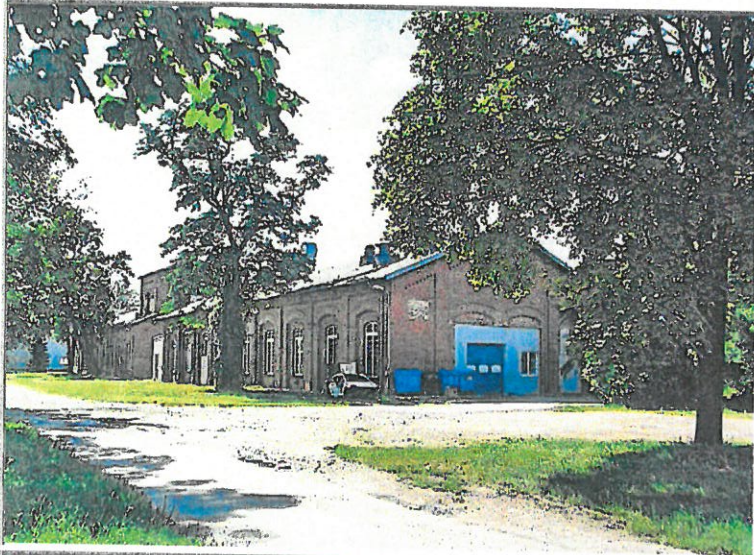
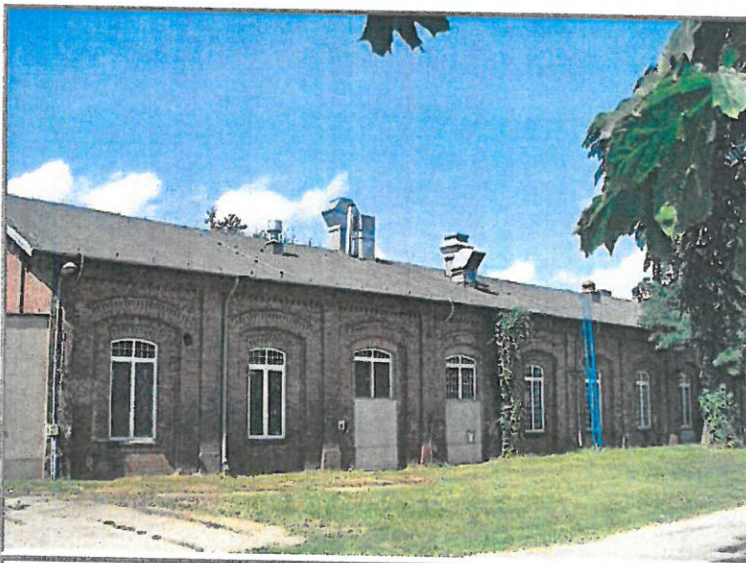
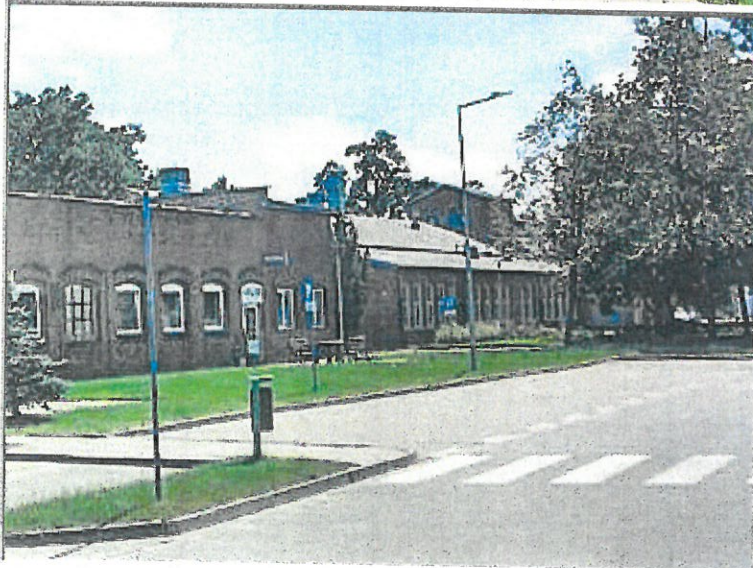
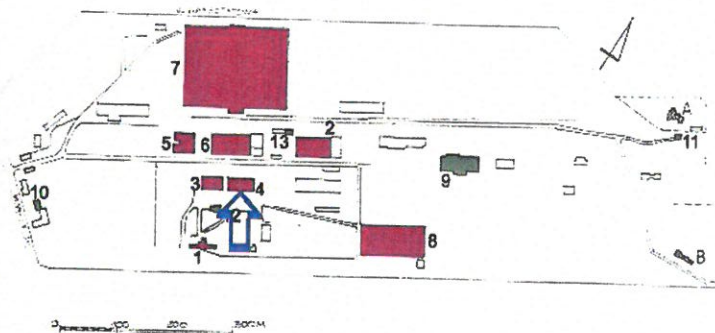
8. Fotografie

Budynek odlewni należy do najstarszych, zachowanych budynków zakładowych z końca XIX w. przetrwał w całości przez I wojnę światową został rozbudowany w 1936 r. od str. płu. o jednokondygnacyjną dobudówkę. Kolejna przebudowa nastąpiła w po 1945 r., od str. zach. dobudowano parterową przybudówkę. Najstarsza część - południowa - ukształtowana jest w typowy dla arch. XIX w. stylu ceglanym z detalem, tworząc z innymi budynkami komplet. Dobudówka z l. 30-tych wykonana również w czerwonej cegle nie posiada detalu. Budynek usytuowany w części środkowej zespołu, wolnostojący, na planie wydłużonego prostokąta o dwóch członach: pld szerszym i płu. węższym. Bryła zwarta jednokondygnacyjna, nakryta dachem dwuspadowym z doświetleniem w postaci trzech świetlików. Elewacje podzielone lizenami na pola przeprute oknami przemysłowymi zamkniętymi łukiem odcinkowym, osadzone w blendach powtarzających kształt okien. Korpus wieńczy dekoracyjny krokwynowy gzyms koronujący, dekorowane są również wysunięte czoła krokwi dachowych. Ściany szczytowe dekorowane ceglanymi łukami nadwieszanymi oraz okulusami. Występujące na osi dwuskrzydłowe pierwotne wrota zastąpiono prostymi drzwiami stalowym.

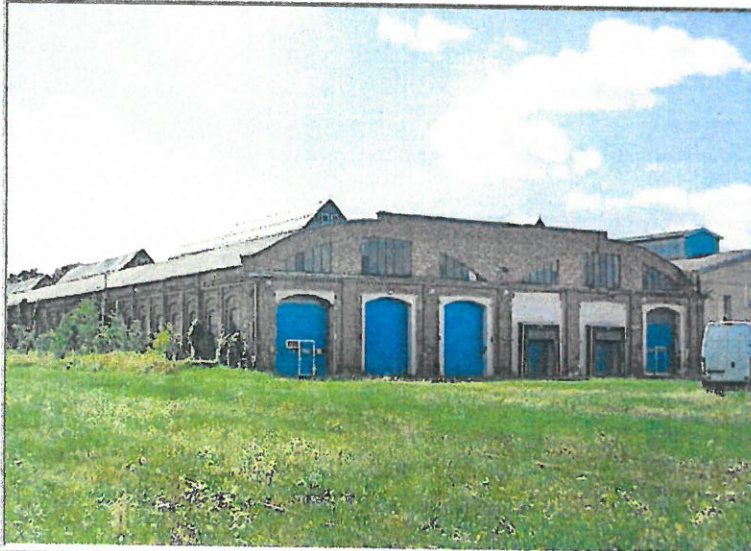
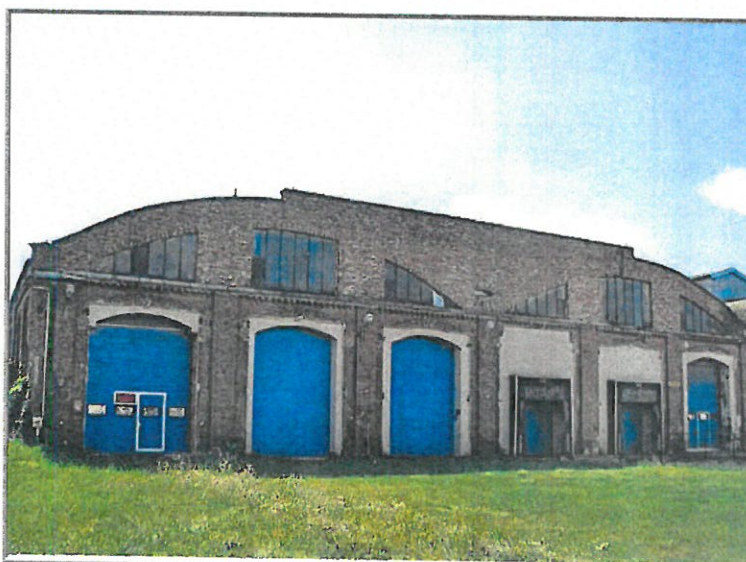
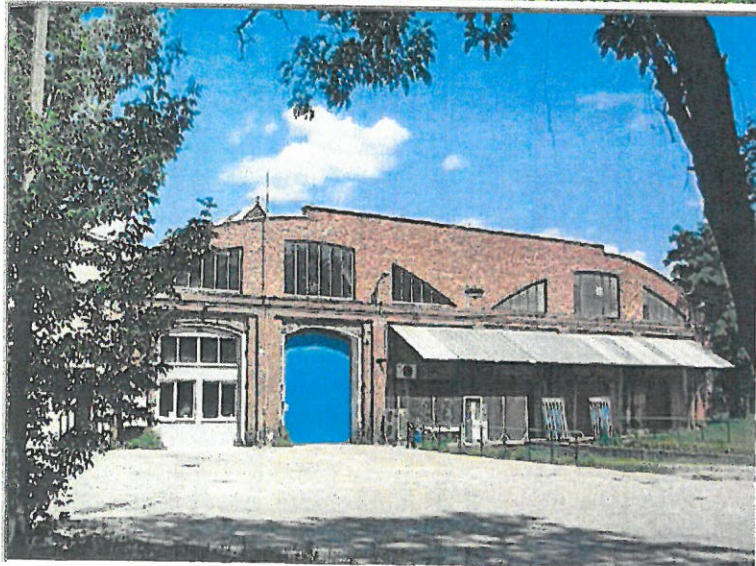
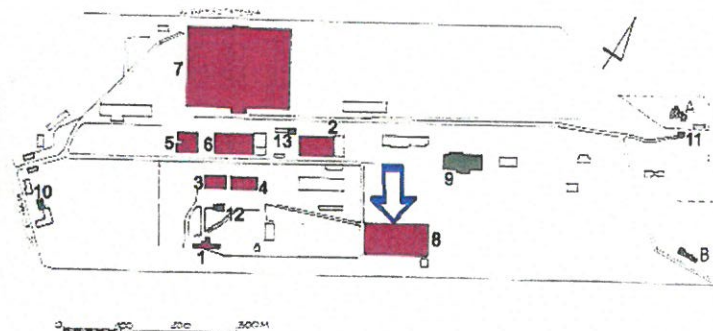
8. Fotografie

Hala Napraw Wagonów Towarowych należy do najstarszej fazy budowy zakładów z 1898 r., zachowana w całości do czasu odzyskania niepodległości. W 1940 r. została nieznacznie przekształcona przez dobudowaną od pd. przybudówkę. Przetrwała wojnę, uruchomiona w 1946 r., w 1947 r. wymieniono drewniane stropy na żelbetowe. Hala nie uległa większym zmianom, pełniła swoją Funkcję do czasu upadłości zakładów.

Hala, usytuowana w części pd., w pierwszej linii zabudowań (na linii Budynku Dyrekcji). Bryła na planie prostokąta, dwuczłonowa: część pd. dwunawowa, jednokondygnacyjna, przykryta dachem kolebkowym, część pn. dwukondygnacyjna, nakryta dachem o niskim o małym nachyleniu połaci, doświetlonym rzędem świetlików. Elewacje wieloosiowe, dzielone lizenami na szereg prostokątnych modułów zamkniętych profilowanym gzymsem, przeprute dużymi oknami przemysłowymi zamkniętymi łukiem odcinkowym w blendach powtarzających wykrój okien. Elewacje części pn. na wys. kondygnacji przepruto prostokątnymi oknami, większe w parterze i mniejsze na piętrze.

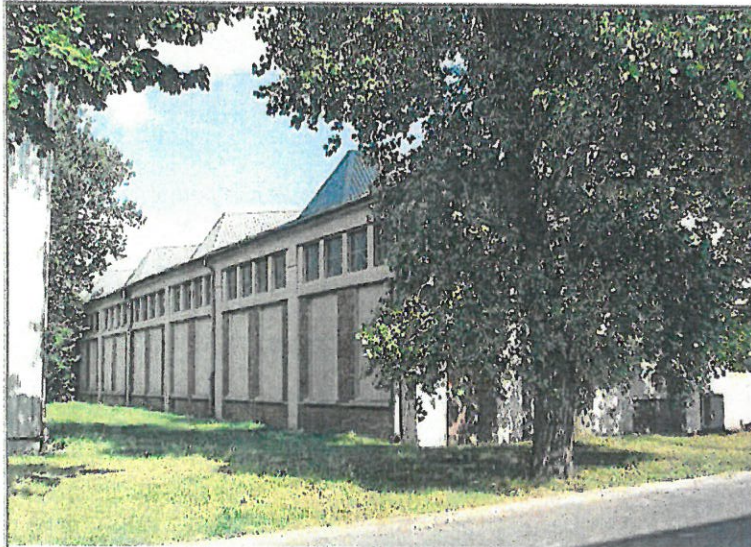
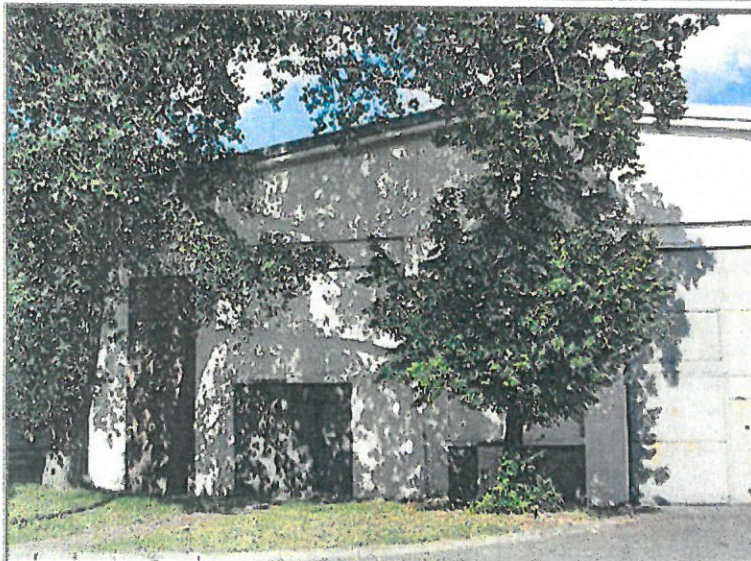
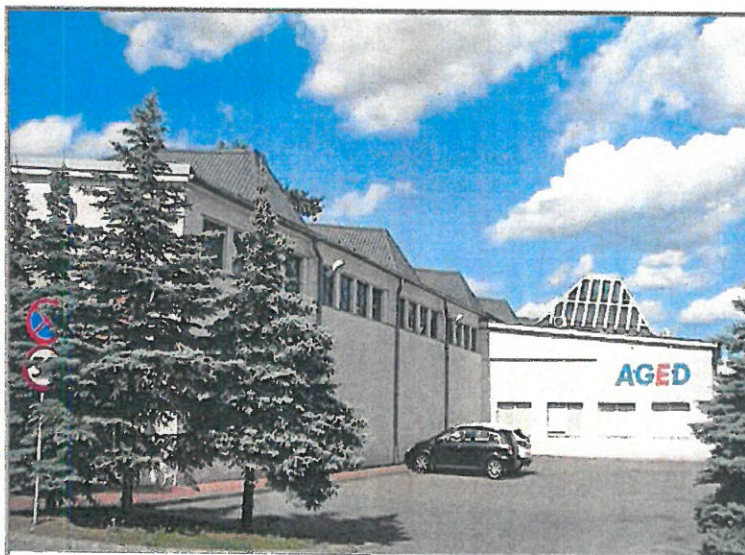
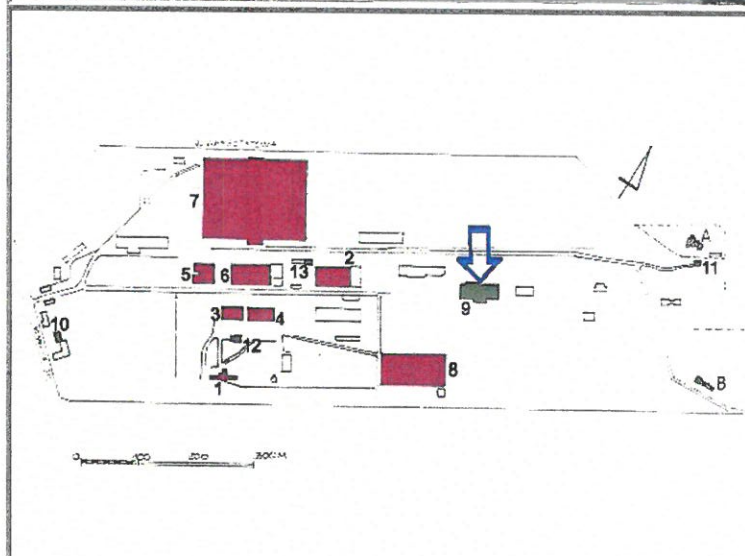
8. Fotografie

Hala powstała w drugiej fazie budowy zakładów, wykonana przez firmę Malinowski – Kielbasiński. Otrzymała formę arch. Funkcjonalnej lat okresu międzywojnia –eksponując konstrukcję z minimum dekoracji. W okresie działalności kilkakrotnie zmieniała swoją funkcję, W wyniku licznych przebudów straciła swój pierwotny wygląd, zachowany jedynie w części ptn. elewacji, kształtowanej w formach arch. Przemysłowej lat 30 – tych XX w. Hala usytuowana w części wschodniej zespołu, wzniesiona w konstrukcji mieszanej – szkielet żelbetowy wypełniony cegłą. Bryła na planie prostokąta z dobudówkami, składa się zasadniczo z czterech jednokondygnacyjnych części o zróżnicowanych wysokościach, nakryta dachami dwuspadowymi, niskimi i pulpitowymi z doświetleniem ze świetlików. Elewacje częściowo tynkowane, wieloosiowe, przeprute dużymi oknami przemysłowymi, w części zamurowane.

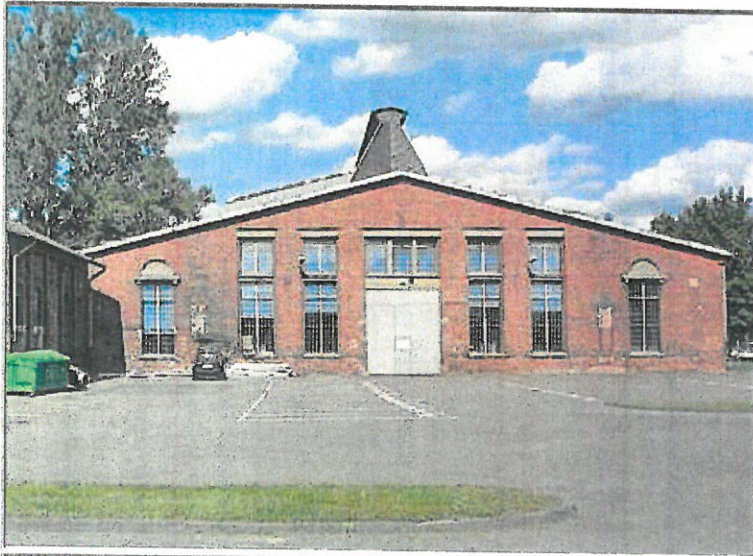
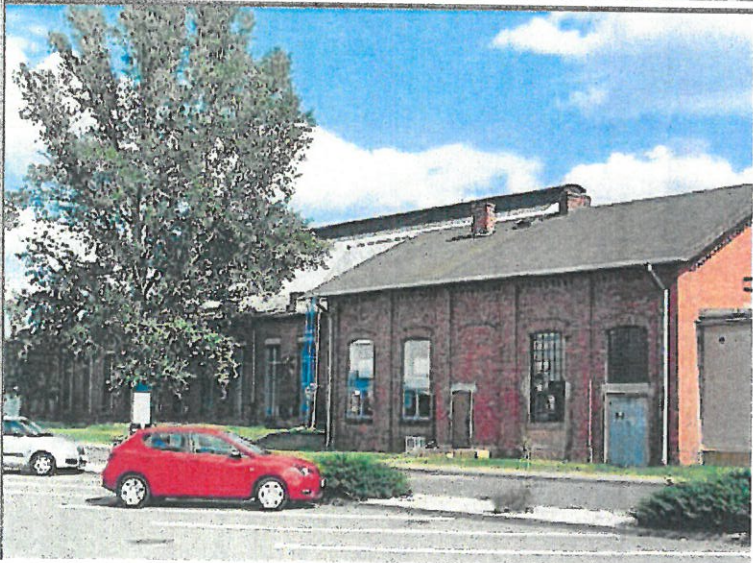
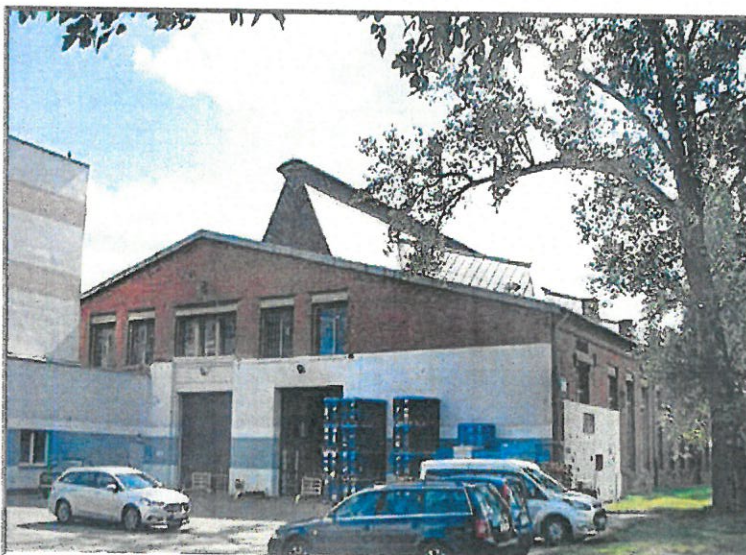
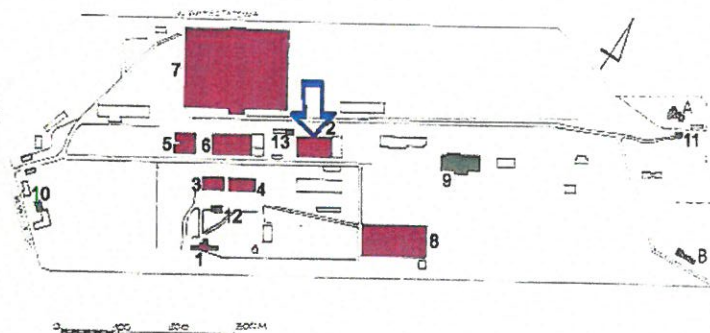
8. Fotografie

Budynek usytuowany w części środkowej zespołu, wolnostojący, Bryła na planie prostokąta, jednokondygnacyjna, nakryta dachem dwuspadowym o małym nachyleniu połaci dachu, z doświetleniami w postaci wielkiego świetlika oraz odchodzących od niego szeregu małych świetlików. Konstrukcja stropodachu stalowa, kratownicowa wsparta na słupach kratownicowych, nitowanych. Elewacje symetryczne, przeprute dużymi oknami przemysłowymi, w 2/3 wys. znajdują się betonowe ślęminia i betonowe nadproże. W elewacji szczytowej na osi główne flankowane parami węższych otworów, na skrajach zlokalizowano okna zdobione historyzującym detalem w nadprożach, nad którymi znajdują się półkoliste blendy. Do elewacji przeciwległej dostawiono w I. 70 xx w. przybudówkę.

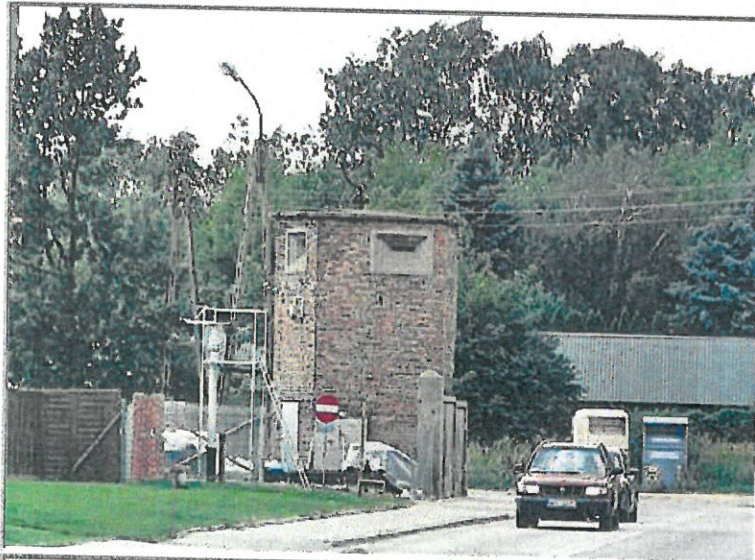
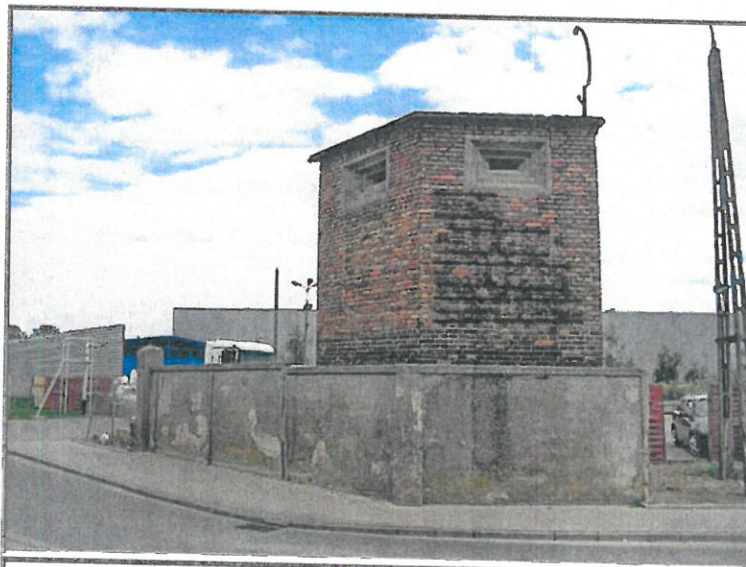
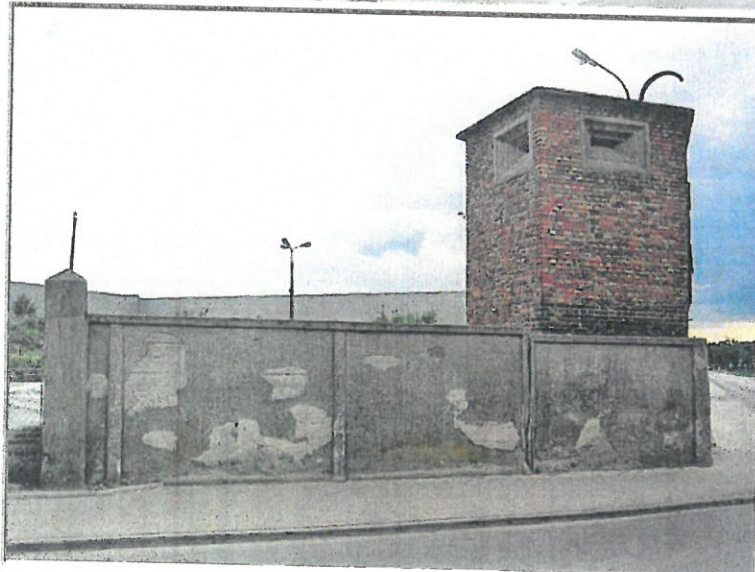
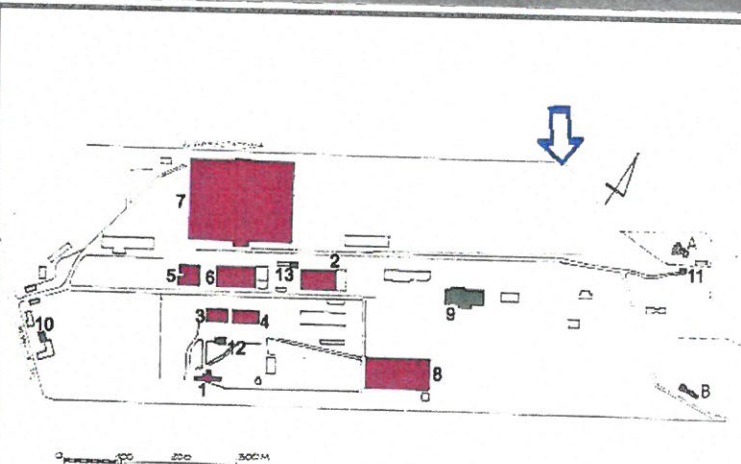
8. Fotografie

Po upadku Powstania Warszawskiego, teren ZNTK wykorzystany został przez Niemców jako obóz przejściowy dla mieszkańców Warszawy o nazwie „Durchgangslager 121 – Pruszków”. Reliktami obozu są trzy wieże strażnicze, elementy ogrodzenia w postaci zasieków z drutu kolczastego i latarnie oraz bocznicą kolejową.

Wieże strzelnicze, czworoboczne, licowane cegłą z betonowymi uskokowymi otworami strzelniczymi, zadaszone płaskim dachem, usytuowane są w linii muru ogrodzenia w części pn., zach. i pd – przy budynku Hali Napraw Wagonów Towarowych. Pomnik upamiętniający wydarzenie znajduje się w centrum zespołu przed budynkiem Hali napraw Wagonów Osobowych, składa się z zachowanych torów bocznic kolejowej i kompozycji głazów narzutowych z wyrytymi napisami upamiętniającymi poszczególne jednostki powstańcze oraz prostego krzyża brzoźowego.

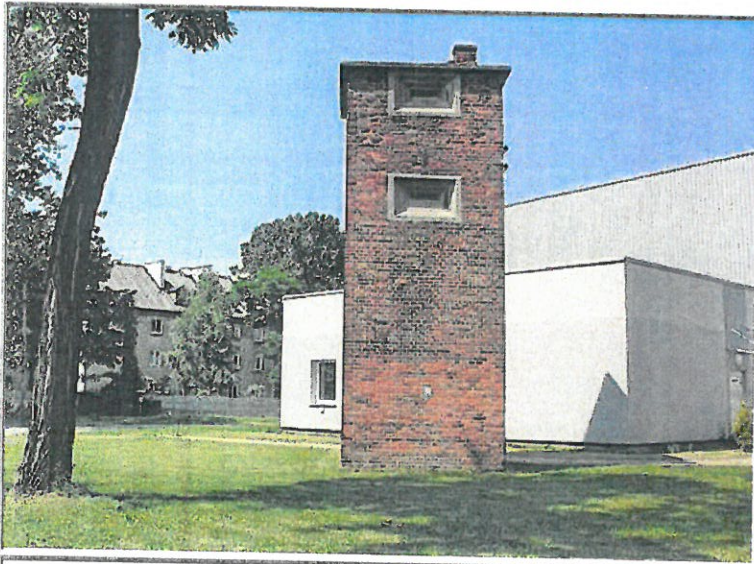
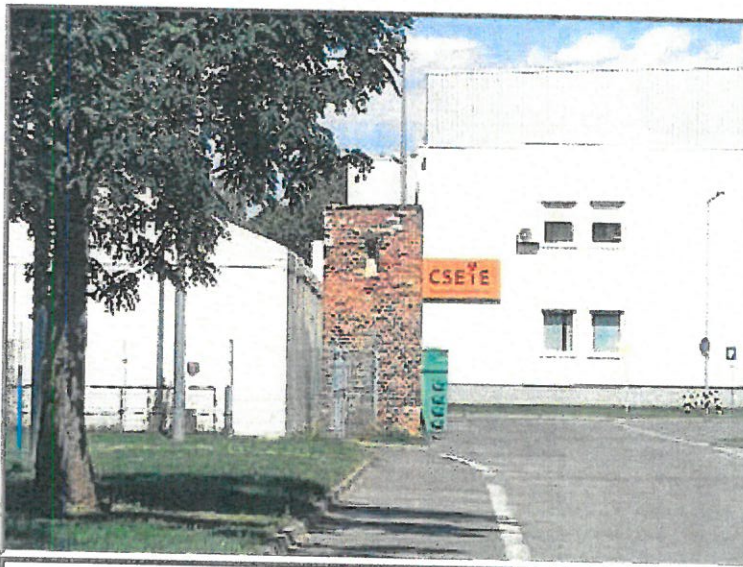
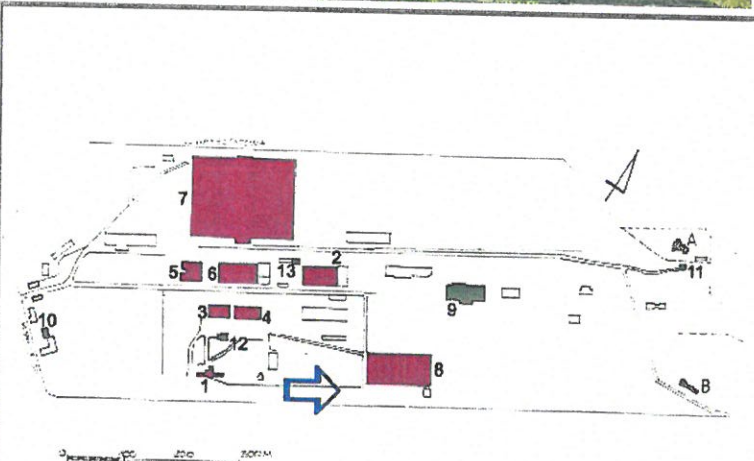
8. Fotografie

Po upadku Powstania Warszawskiego, teren ZNTK wykorzystany został przez Niemców jako obóz przejściowy dla mieszkańców Warszawy o nazwie „Durchgangslager 121 – Pruszków”. Reliktami obozu są trzy wieże strażnicze, elementy ogrodzenia w postaci zasieków z drutu kolczastego i latarnie oraz bocznic kolejowa.

Wieże strzelnicze, czworoboczne, licowane cegłą z betonowymi uskokowymi otworami strzelniczymi, zadaszone płaskim dachem, usytuowane są w linii muru ogrodzenia w części pn., zach. i pd – przy budynku Hali Napraw Wagonów Towarowych. Pomnik upamiętniający wydarzenie znajduje się w centrum zespołu przed budynkiem Hali napraw Wagonów Osobowych, składa się z zachowanych torów bocznic kolejowej i kompozycji głazów narzutowych z wrytymi napisami upamiętniającymi poszczególne jednostki powstańcze oraz prostego krzyża brzoźowego.

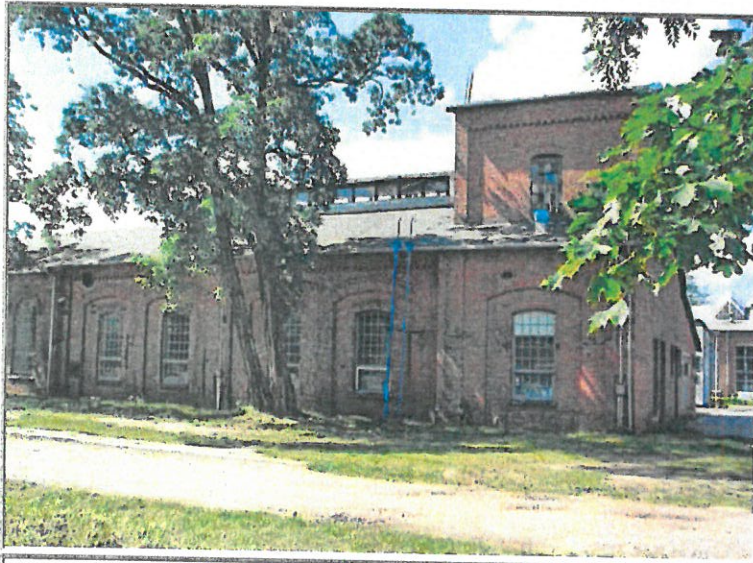
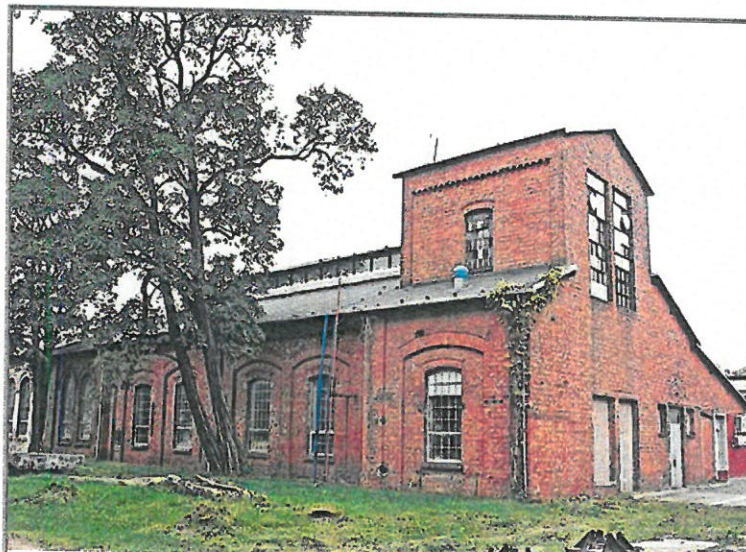
8. Fotografie

Budynek odlewni wzniesiony razem z innymi podczas pierwszego etapu rozbudowy zakładów XIX/XX w. W czasie I wojny światowej poważnie uszkodzony, w latach 1926 – 1929 odbudowany i powiększony od str. płu. Kolejna przebudowa nastąpiła w l. 70.XX w. przebudowana część zach. Odlewania pracowała do końca lat 90 XX w. Budynek usytuowany w części środkowej zespołu, wolnostojący, na planie wydłużonego prostokąta. W części wsch. zachowana oryginalna forma budynku - jednokondygnacyjna z podniesioną częścią środkową o kolejną kondygnację, zadaszoną dachem dwuspadowym. W części zach. przebudowanej w l. 70 XX w. budynek dwukondygnacyjny, tynkowany, nakryty dachem dwuspadowym o małym nachyleniu połaci dachu. Część wschodnia posiada ściany przeprute dużymi oknami przemysłowymi, zamkniętymi łukiem odcinkowym, umieszczonych w płytkich wnękach powtarzających wykrój okna, przedzielone ceglanymi lizenami.

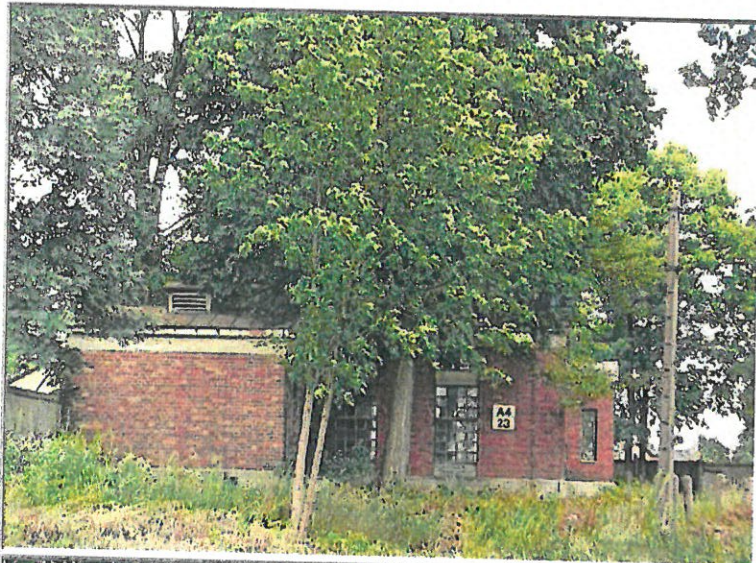
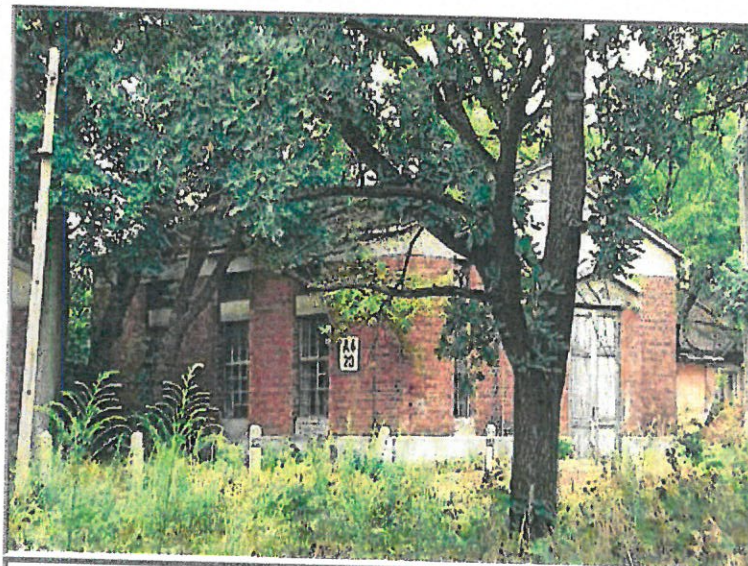
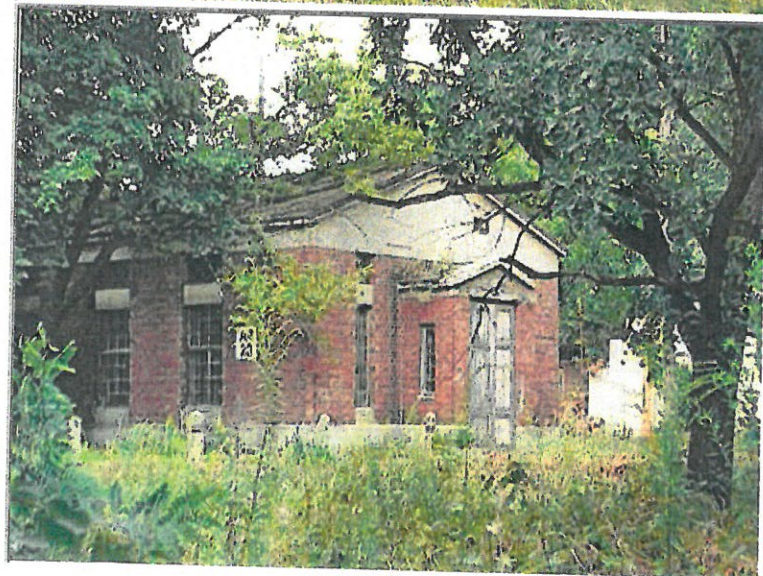
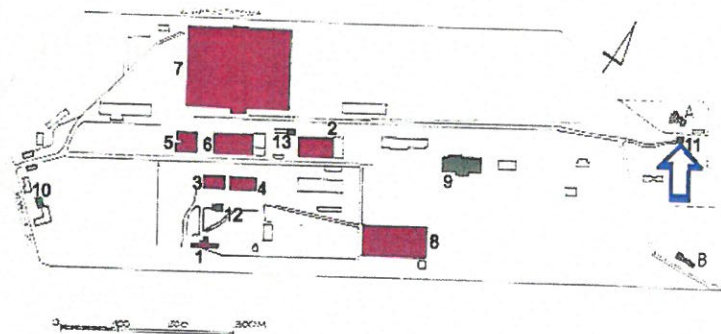
8. Fotografie

Budynek Pompowni I wraz z terenowym zbiornikiem wody czystej powstał w latach 1927 – 29 jako element założenia funkcjonalnego zakładów. Woda rozprowadzana była również na potrzeby okolicznych mieszkańców. W latach 80 XX w. została zmodernizowana – wymieniono urządzenia.

Budynek usytuowany na obrzeżu zespołu w części wsch., jednokondygnacyjny, na planie prostokąta z przedsionkiem od frontu. Bryła jednokondygnacyjna na wysokim cokole, z poddaszem, nakryta dachem dwuspadowym o małym kącie nachylenia. Ściany przeprute oknami prostokątnymi połączonymi betonowym gzymsem. Elewacja płd. z wejściem od przedsionka, szczyt tynkowany z małymi otworkami. Elewacje boczne przeprute oknami prostokątnymi oraz ponad nimi rzędem mniejszych okienek zasłoniętych metalowymi płytami. Elewacja tylna ślepa. Wnętrze jednoprzestrzenne mieści dwa zbiorniki hydroforowe (współczesne) oraz oryginalne, zachowane z 1929 r. urządzenia, do których należy piec węglowy oraz dwie sprężarki.

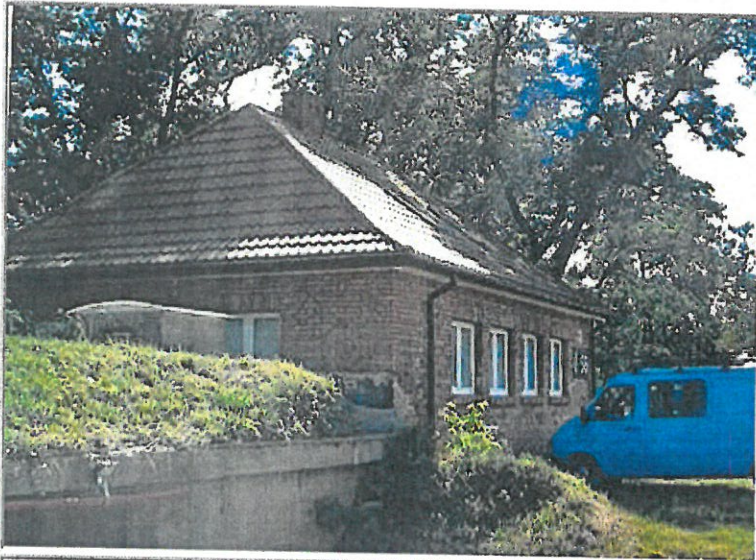
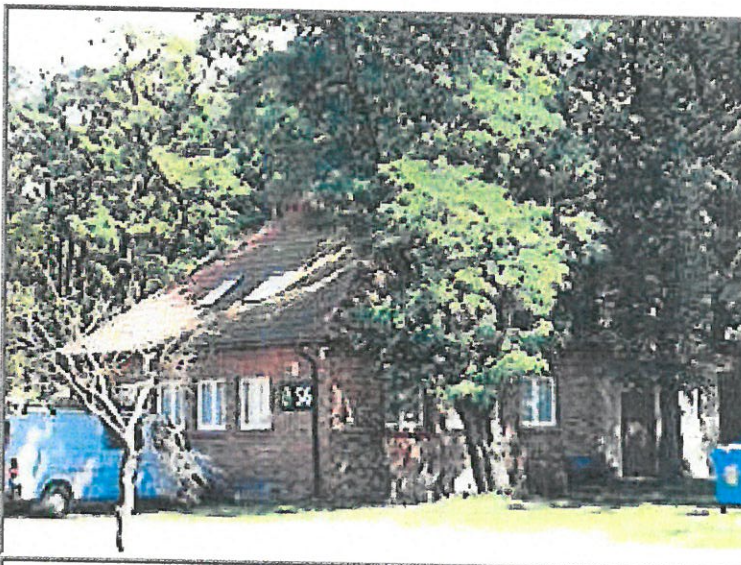
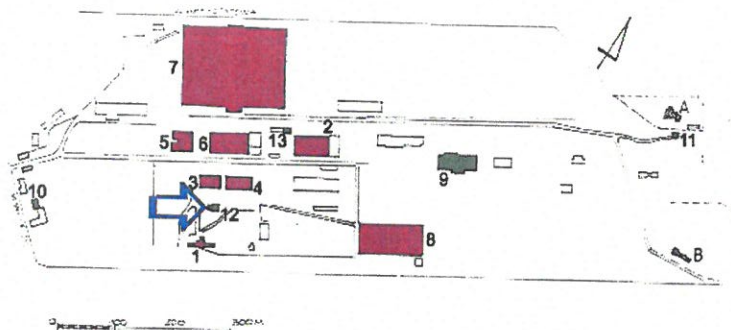
8. Fotografie

Budynek Pompowni II wraz z terenowym zbiornikiem wody czystej powstał w pierwszej fazie budowy zakładów. Początkowo woda wpompowywana była do zbiornika ze studni głębinowej na terenie zakładów, w 1905 r. urządzenia zmodernizowano stosując maszynę hydroforową. Po wojnie urządzenia te dale modernizowano, w Latach 60 XX w. we wnętrzu wydzielono pomieszczenie socjalne dla pracowników. Architektura pompowni jest charakterystyczna dla stylistyki z przełomu XIX i XX w.

Budynek usytuowany w centrum zespołu (za Budynkiem Dyrekcji), jednokondygnacyjny, na planie prostokąta z przybudówką. Bryła nakryta dachem czterospadowym. Od wschodu przylega do budynku betonowy zbiornik wodny, ukryty nasypem ziemnym. Od pd. zlokalizowano przybudówkę. Elewacje przeprute oknami prostokątnymi od frontu na osi prostokątne wejście flankowane oknami. Budynek w trakcie remontu.

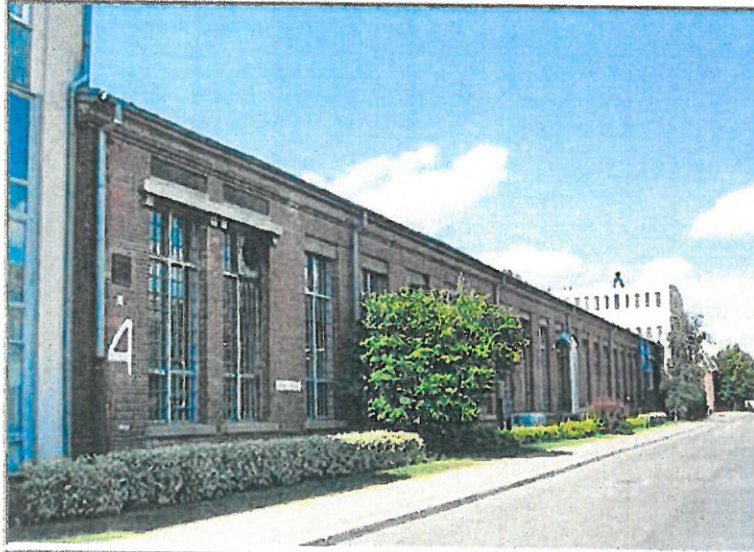
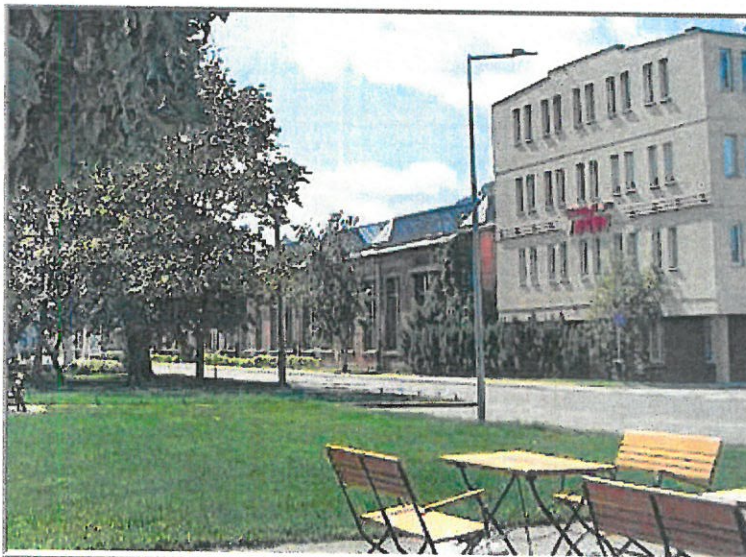
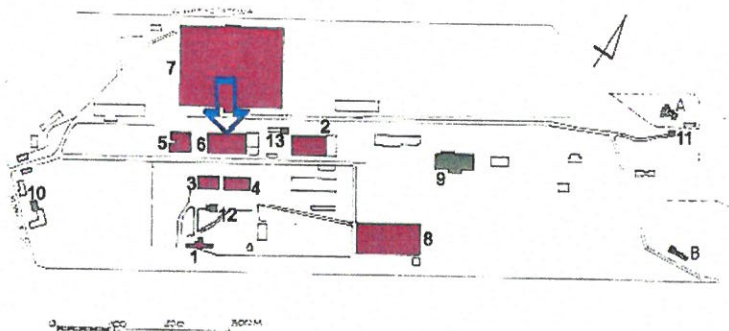
8. Fotografie

Hala Remontu Obrabiarek należy do budynków drugiej fazy budowy zakładów, zbudowana w 1929 r. Otrzymała formę arch. Funkcjonalnej lat okresu międzywojnia – eksponując konstrukcję z minimum dekoracji. Hala zatraciła nieco swój pierwotny wygląd na przełomie I. 70 i 80 XX w.

Budynek usytuowany w zach. części zespołu, na planie prostokąta. Bryła zwarta jednokondygnacyjna, nakryta dachem dwuspadowym o małym nachyleniu połaci dachu z doświetleniem w postaci trójkątnych świetlików, usytuowanych prostopadle do osi budynku. Elewacje symetryczne, przeprute prostokątnymi oknami przemysłowymi z betonowym nadprożem. Detal zredukowany do gzymsu koronującego.

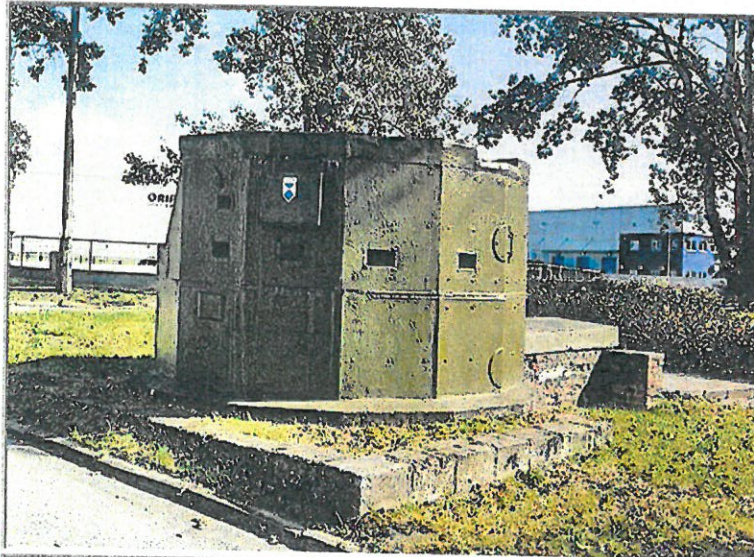
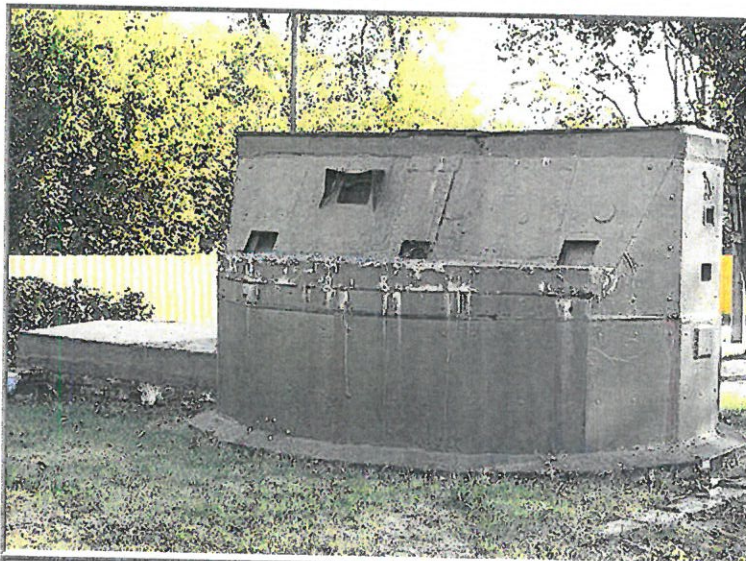
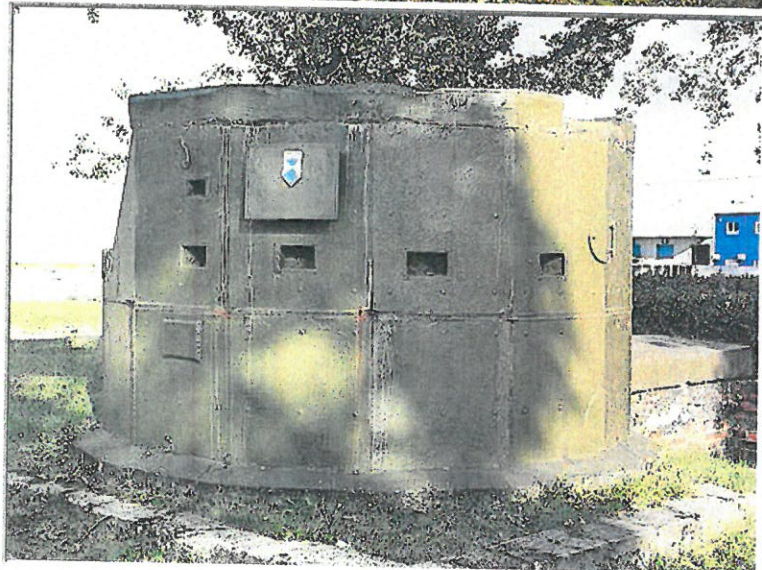
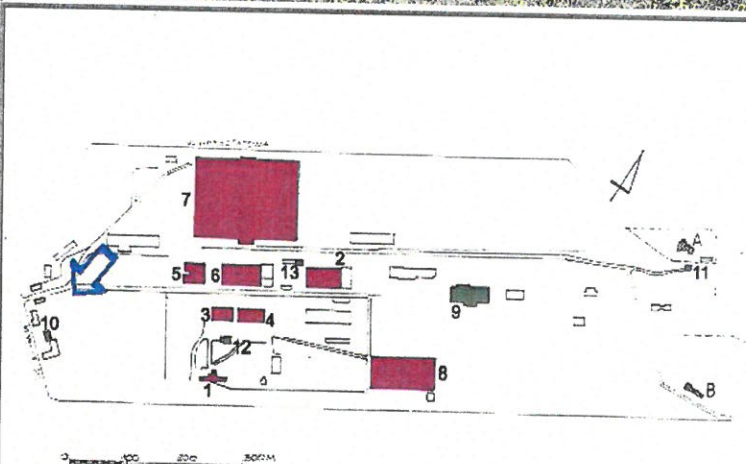
8. Fotografie

Po upadku Powstania Warszawskiego, teren ZNTK wykorzystany został przez Niemców jako obóz przejściowy dla mieszkańców Warszawy o nazwie „Durchgangslager 121 – Pruszków”. Reliktami obozu są trzy wieże strażnicze, bunkier, elementy ogrodzenia w postaci zasieków z drutu kolczastego i latarnie oraz bocznic kolejowa.

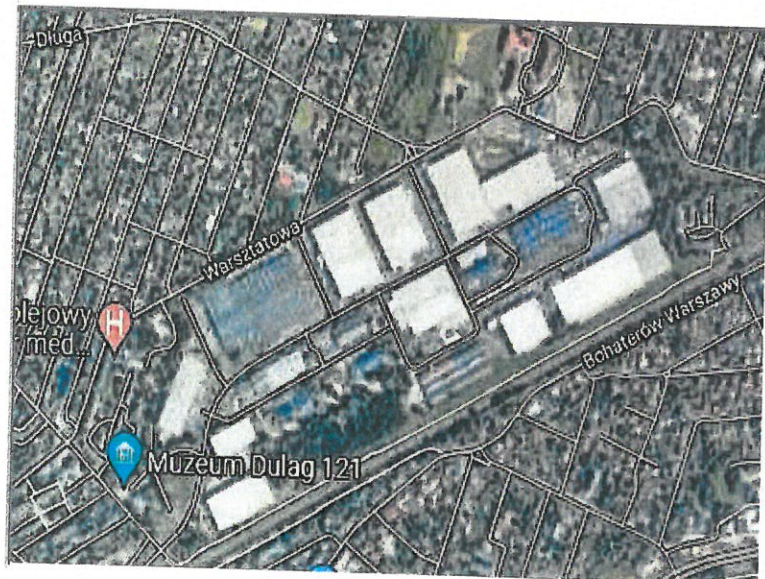
Zespół Taborów Naprawczych Taboru Kolejowego powstawał etapami od 1895 r. W 1899 r. powstały pierwsze budynki m.in. zarządu i malarnia a w 1901 r. montownia parowozów i tendrownia, gdzie rozpoczęto pierwsze próby wprowadzenia elektrycznego napędu. Rozwój ten przerwały lata I wojny światowej, które doprowadziły zakłady do prawie całkowitej ruinacji (maszyny wywiezione zostały do Rosji). Po 1918 r. w dobrym stanie pozostał jedynie budynek zarządu, pozostałe musiały ulec w większości całkowitej odbudowie. Prace nad naprawą prowadzono już od poł. 1920 r. Hale połączone były ze sobą rozbudowywaną siatką torów kolejowych. Do dziś zachowały się budynki z pierwszego etapu powstawania zakładów, a także z kolejnych etapów rozbudowy. Budynki mają charakterystyczny liniowy układ przestrzenny wpisujący się w układ komunikacyjny i ciągów pieszych zespołu
