# **KARTY ADRESOWE**

ZABYTKI NIERUCHOME

## KARTA ADRESOWA ZABYTKU

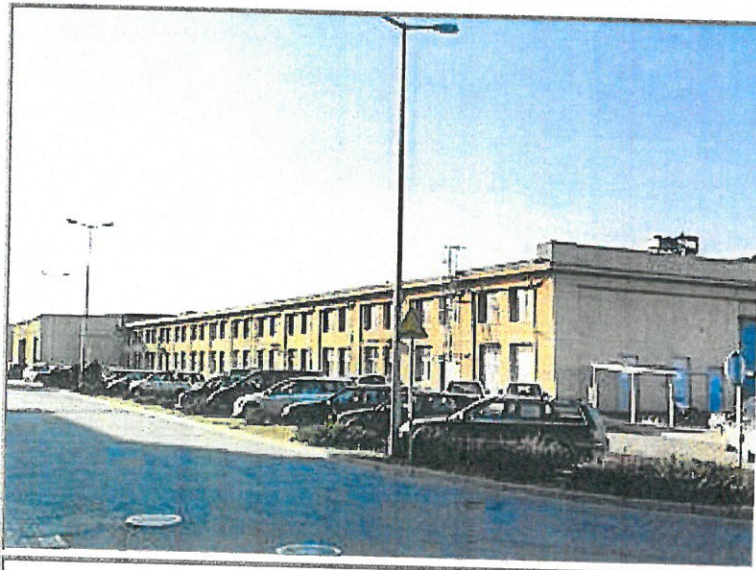
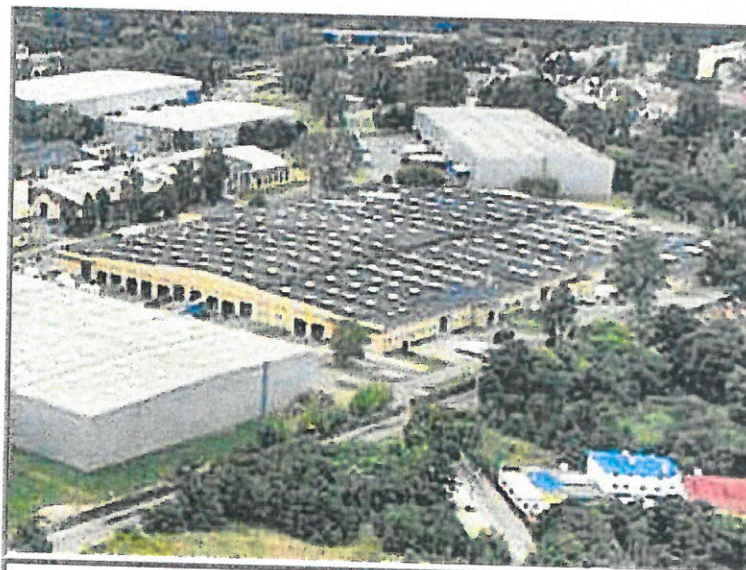
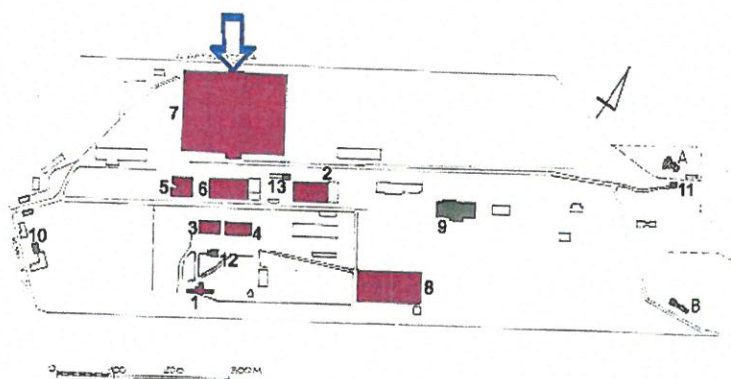
8. Fotografie

Hala Napraw Wagonów Osobowych powstała w drugiej fazie budowy zakładów, na miejscu rozebranego budynku tzw. „Szwajcarni”. Jest to największa zarazem budowla w zespole zakładów wykonana w latach 1927 – 1928, m.in. przez firmę Malinowski – Kiełbasiński. Otrzymała formę arch. funkcjonalnej lat okresu międzywojnia – eksponując konstrukcję z minimum dekoracji. Początkowo mieściła się tu lakiernia i wykańczalnia wagonów, dział napraw wagonów zorganizowano dopiero w 1935 r. W czasie wojny hale próbowano zburzyć ale te działania przerwał wybuch Powstania Warszawskiego. Później obiekty te wykorzystywano jako obóz przesiedleńczy dla wywożonych mieszkańców Warszawy – hala nr 5 została wówczas ogrodzona drutem kolczastym, służyła do segregacji. Po wojnie została wyremontowana jako pierwsza, mieściły się w niej już w 1945 r. biura zakładów oraz część hali przystosowano czasowo na parowozownię. Hala usytuowana w części pn. zespołu, wolnostojąca, o konstrukcji szkieletowej, żelbetowej, na planie zbliżonym do kwadratu z niewielkim aneksem od str. pld. jedno i dwukondygnacyjna, nakryta stropodachem o małym nachyleniu. Doświetlenia w dachu poprzez liczne świetliki. Elewacja wtórnie tynkowane, przeprute niemal w całości prostokątnymi oknami przemysłowymi, dzielonymi żelbetowymi słupkami na cztery pola oraz w części środkowej 14 dwuskrzydłowymi wrotami wjazdowymi dla remontowanych taborów.

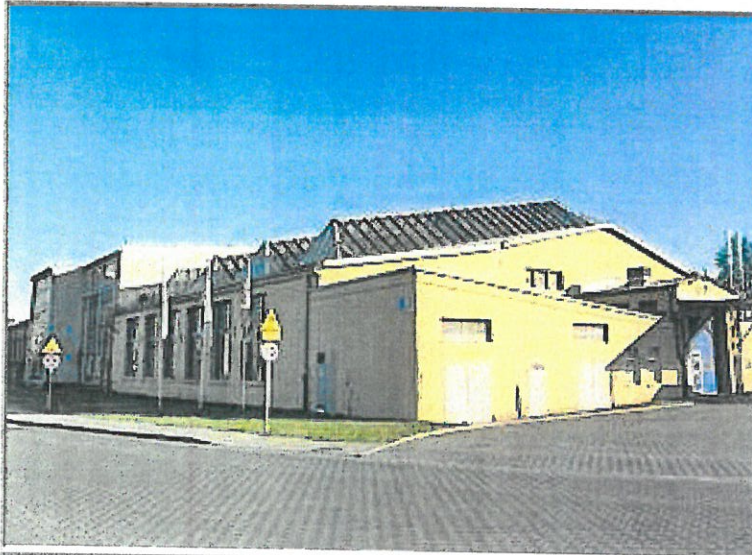
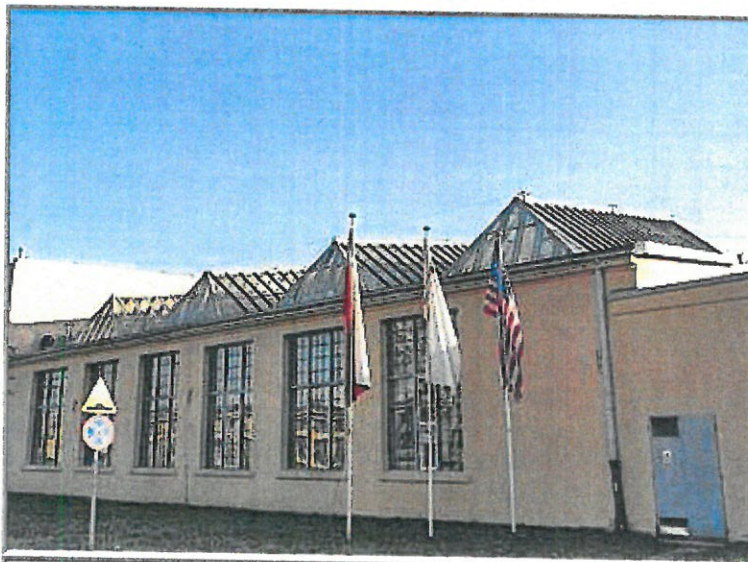
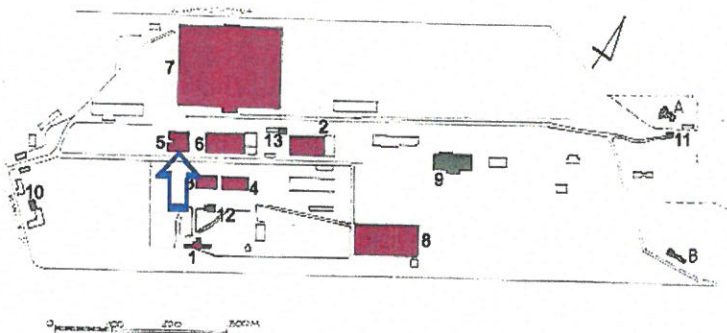
8. Fotografie

Budynek odlewni należy do budynków drugiej fazy budowy zakładów, projekt przypisywany jest inż. Wiesławowi Świrczeńskiemu, wykonawstwo firma Malinowski – Kielbasiński. Otrzymał formę arch. Funkcjonalnej lat okresu międzywojnia – eksponując konstrukcję z minimum dekoracji. Hala straciła nieco swój pierwotny wygląd na przełomie I. 70 i 80 XX w. po dobudowaniu od zachodu przybudówek i łącznika z halą remontu obrabiarek. Budynek, usytuowany w części środkowej zespołu od str. zach., wolnostojący, wtórnie tynkowany, na planie zbliżonym do kwadratu. Bryła zwarta jednokondygnacyjna, nakryta dachem dwuspadowym o małym nachyleniu połaci dachu z doświetleniem w postaci czterech rzędów trójkątnych świetlików, usytuowanych prostopadle do osi budynku. Elewacje pld. i pln. symetryczne, przeprute prostokątnymi oknami przemysłowymi. Detal zredukowany do parapetu i gzymsu koronującego. Elewacja zachodnia i wschodnia przesłonięte częściowo dobudówkami.

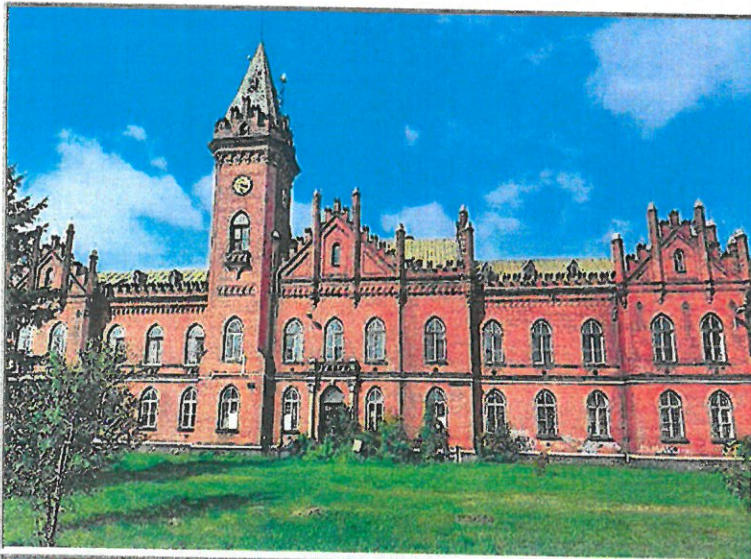
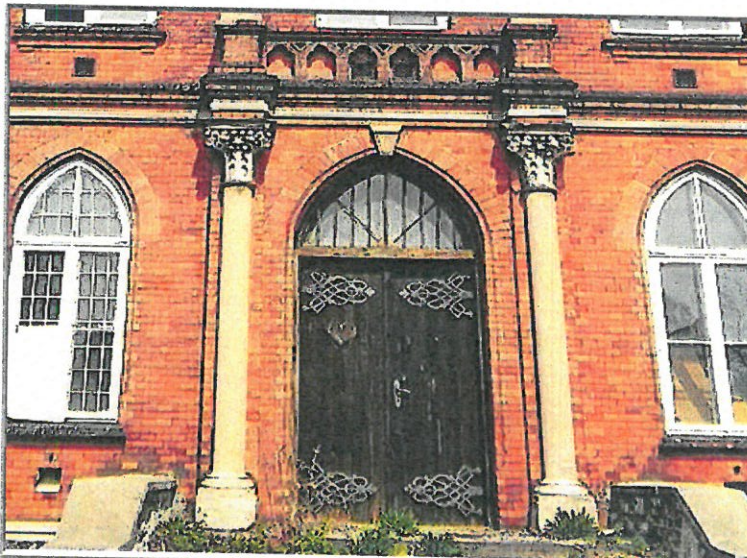
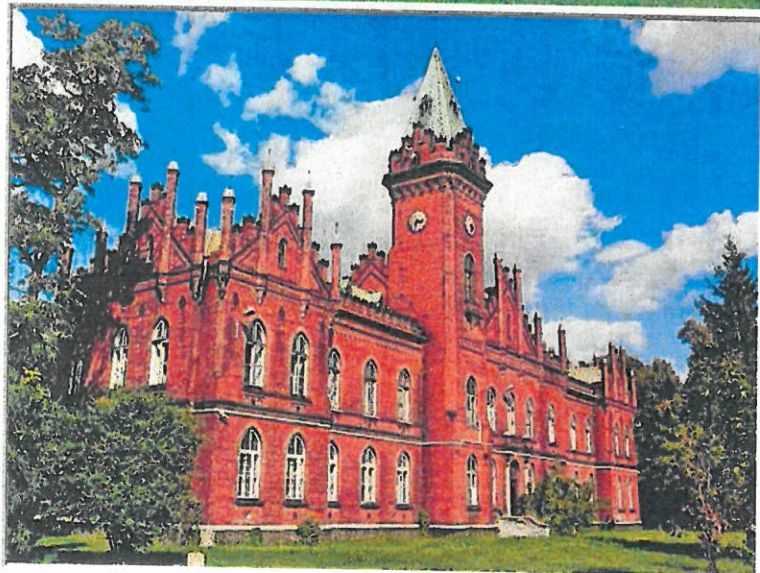
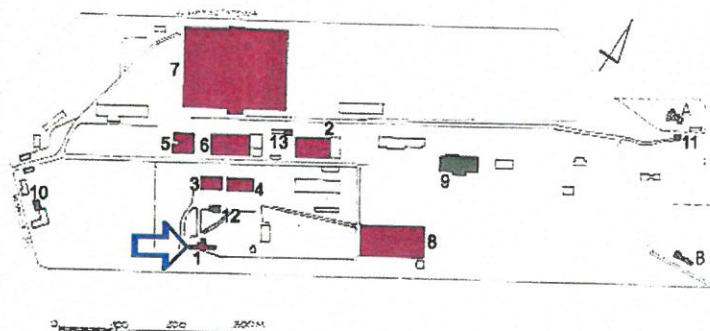
8. Fotografie

Budynek dyrekcji wzniesiono w 1899 r. wraz z założeniem parku krajobrazowego w stylu angielskim. Stanowi przykład architektury neogotyckiej w formie rezydencjalnej, podkreślona wieżą i otoczeniem parku – popularna forma dla II poł. XIX w. Przetrwiał jako nieliczny z budynków należących do zespołu zakładów okres I wojny światowej. Podczas II wojny światowej, w okresie istnienia na terenie zakładów obozy przesiedleńczego mieścił komendę obozu, a następnie siedzibę dowództwa NKWD. Po ponownym uruchomieniu zakładów budynek powrócił jako siedziba zarządu ZNTK. Obecnie nie użytkowany.

Budynek jest otoczony parkiem, obecnie zaniedbanym, usytuowany w pd. części zakładów, w pierwszej linii zabudowań od str. torów kolejowych. Budynek wolnostojący na planie wydłużonego prostokąta z przybudówką od pn. i ryzalitami bocznymi i środkowym od pd. Bryła dwukondygnacyjna, na wysokim cokole, zamknięta dwu i wielospadowym układem zadaszenia z masywną czterokondygnacyjną wieżą zegarową usytuowaną w na skraju środkowego ryzalitu, przykrytą hełmem namiotowym. Elewacje licowane cegłą licówką, urozmaicone gzymsem kordonowym i koronującym z partiami arkadowych i kroksztyn. w partii dachu dekoracje w postaci trójkątnych szczytów zamykających partie ryzalitów, zdobione dekoracyjnymi pinaklami i krenelażem w zwieńczeniu dachu od strony frontowej. W części frontowej od str. pd. na osi zlokalizowano główne wejście w ryzalicie - ostrołukowy portal ujęty kamiennymi kolumnami o głowicach kompozytowych. Okna o wycięciu ostrołukowym, dwuskrzydłowe z nadświetłem, część okien jest ślepa. Pozostałe elewacje nieco skromniej, w partii szczytów otrzymały nieco zredukowaną dekorację (bez pinakli i krenelażu).

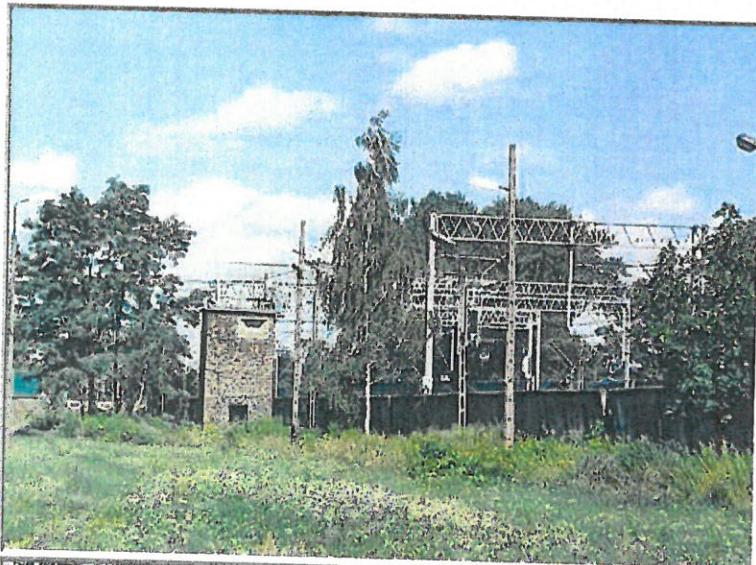
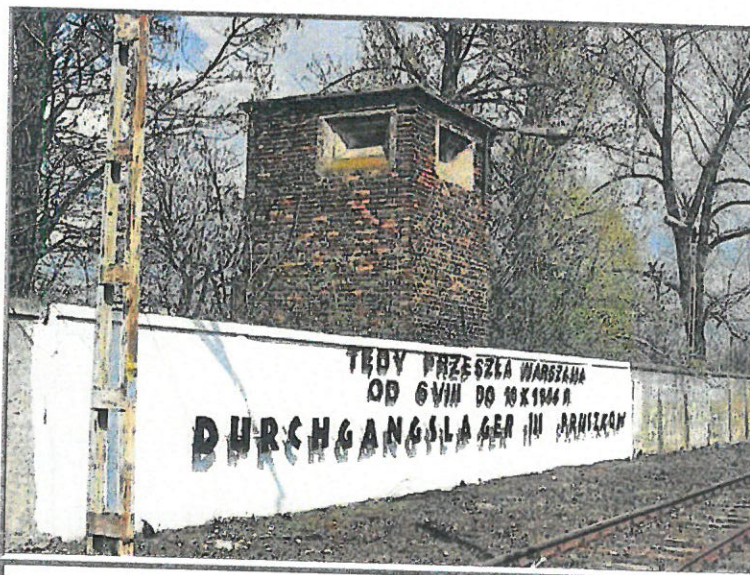
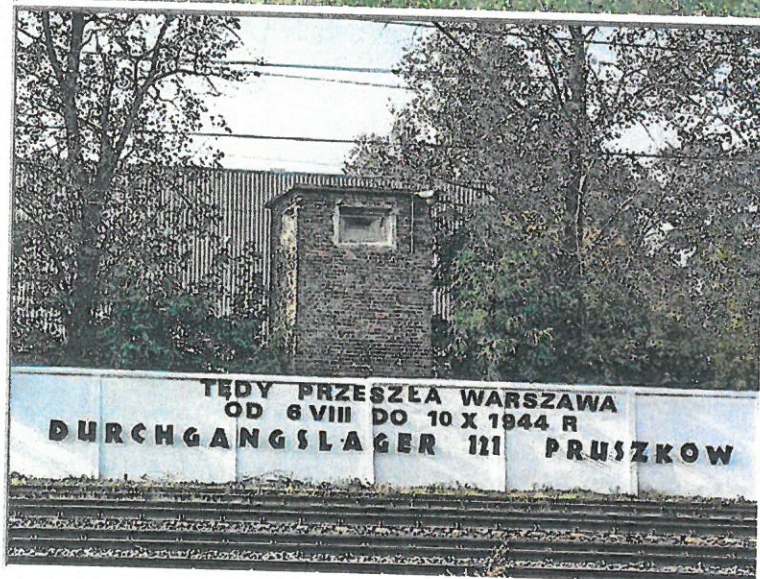
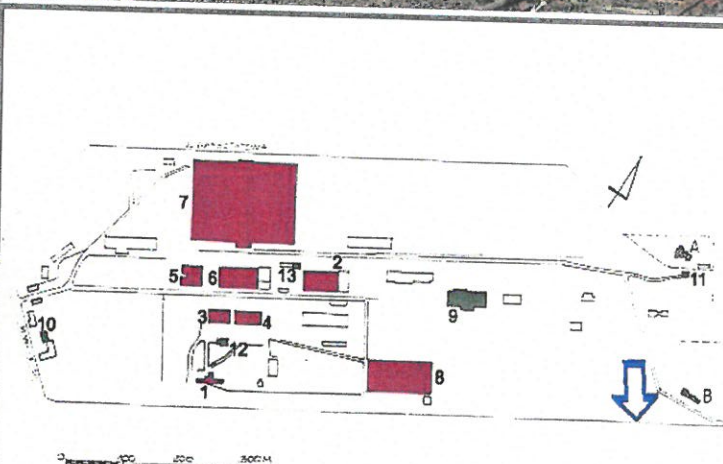
8. Fotografie

Po upadku Powstania Warszawskiego, teren ZNTK wykorzystany został przez Niemców jako obóz przejściowy dla mieszkańców Warszawy o nazwie „Durchgangslager 121 – Pruszków”. Reliktami obozu są trzy wieże strażnicze, elementy ogrodzenia w postaci zasieków z drutu kolczastego i latarnie oraz bocznic kolejowa.

Wieże strzelnicze, czworoboczne, licowane cegłą z betonowymi uskokowymi otworami strzelniczymi, zadaszone płaskim dachem, usytuowane są w linii muru ogrodzenia w części pn., zach. i pd – przy budynku Hali Napraw Wagonów Towarowych. Pomnik upamiętniający wydarzenie znajduje się w centrum zespołu przed budynkiem Hali napraw Wagonów Osobowych, składa się z zachowanych torów bocznic kolejowej i kompozycji głazów narzutowych z wrytymi napisami upamiętniającymi poszczególne jednostki powstańcze oraz prostego krzyża brzoźowego.

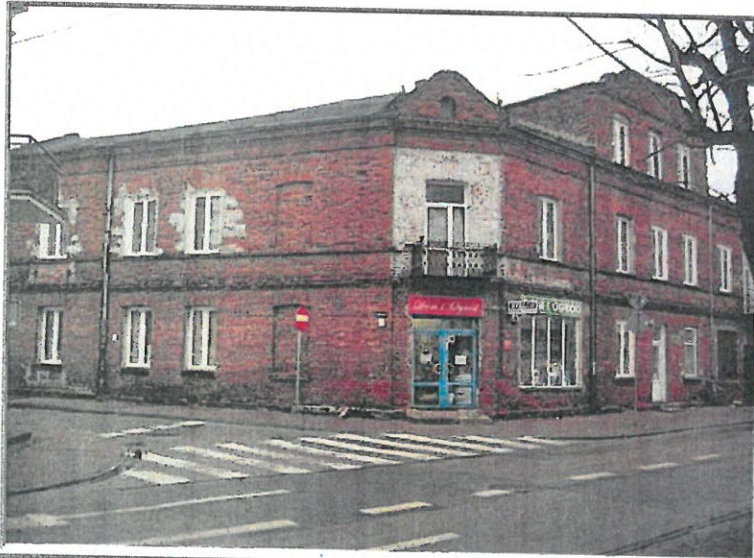
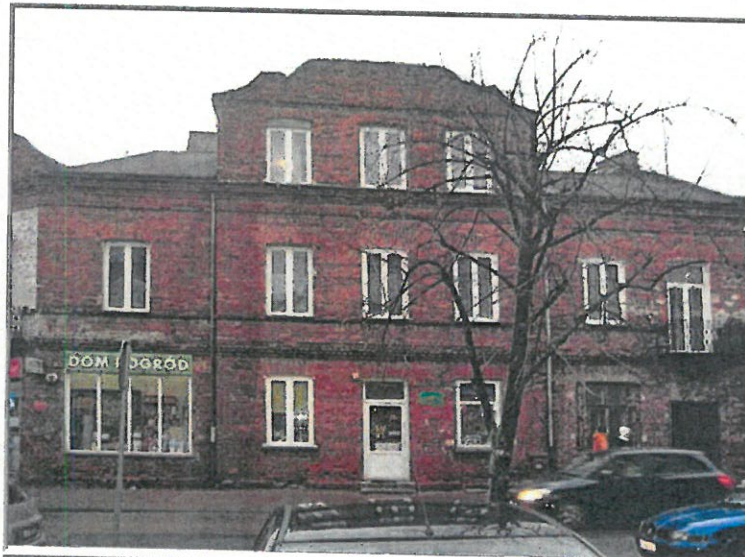
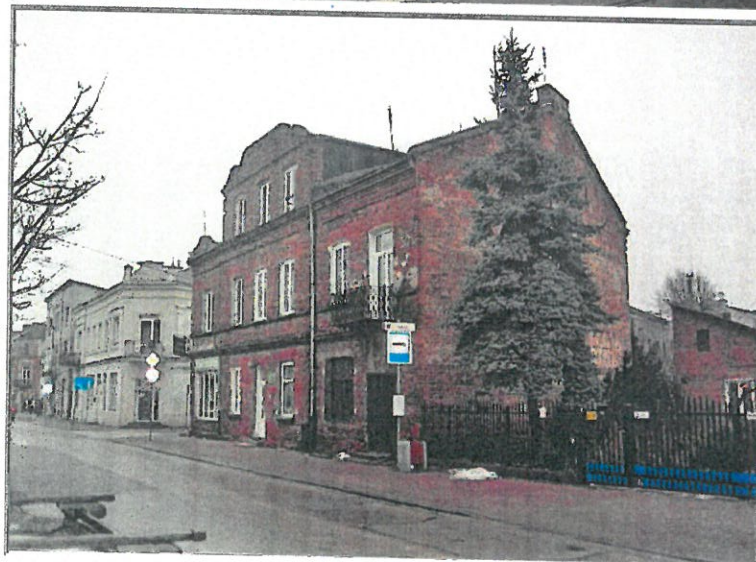
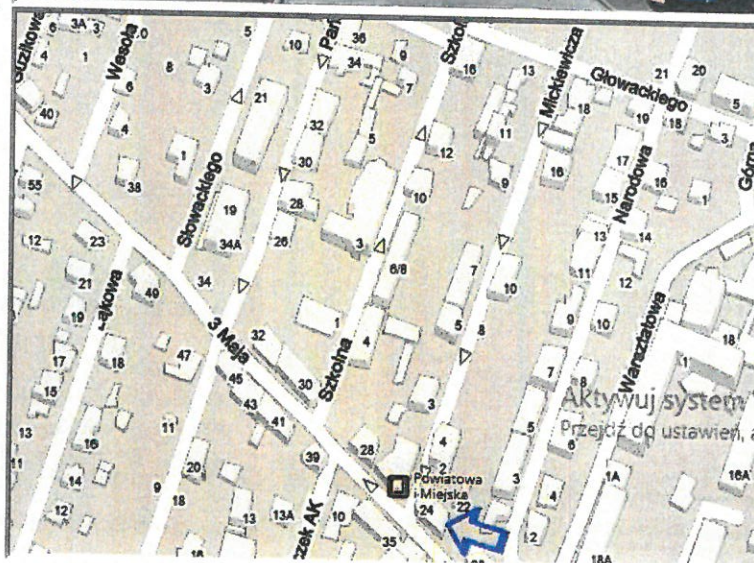
8. Fotografie

Kamienica narożna zbudowana przed 1914 r., usytuowana u zbiegu ulic 3 Maja i A. Mickiewicza w zwartej zabudowie pierzejowej, rozdzielonej przejściami podwórzowymi. Budynek murowany, o elewacjach ceglanych, wzniesiony w umiarkowanych, historyzujących formach. Dwukondygnacyjna bryła składa się z dwóch skrzydeł powiązanych ściętym, jednoosiowym narożnikiem, nieznacznie cofniętym względem pozostałych elewacji i kryta niskim, wielospadowym dachem wyłożonym papą. Od strony ul. 3 Maja zaprojektowano trójosiową facjatę zwieńczoną wolutowym szczytem (obecnie górna jego część jest zniszczona). Zbliżony wolutowy szczyt zamyka również partię narożnika, która podobnie jak ostatnia oś elewacji od strony 3 Maja uzyskała balkon wsparty na ażurowych, wolutowych wspornikach i kutej balustradzie złożonej z ósemkowego rytmu płaskowników. Resztę wystroju kamienicy uzupełniają para gzymsów kordonowych oraz uskokowy gzyms koronujący.

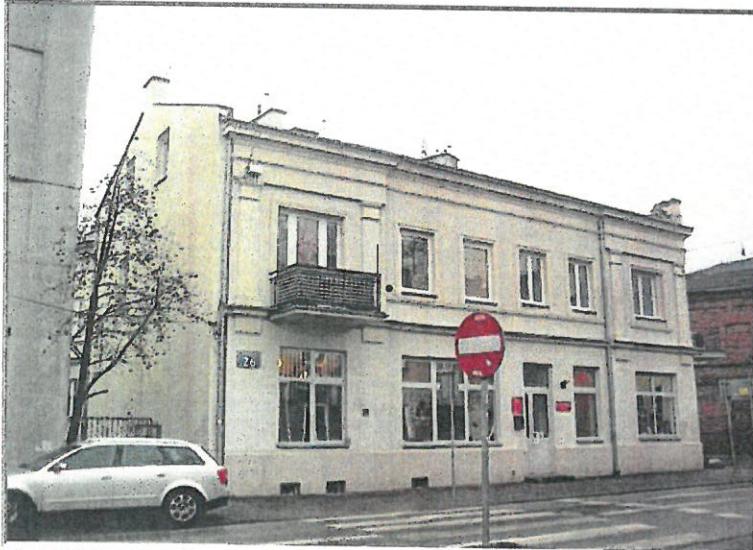
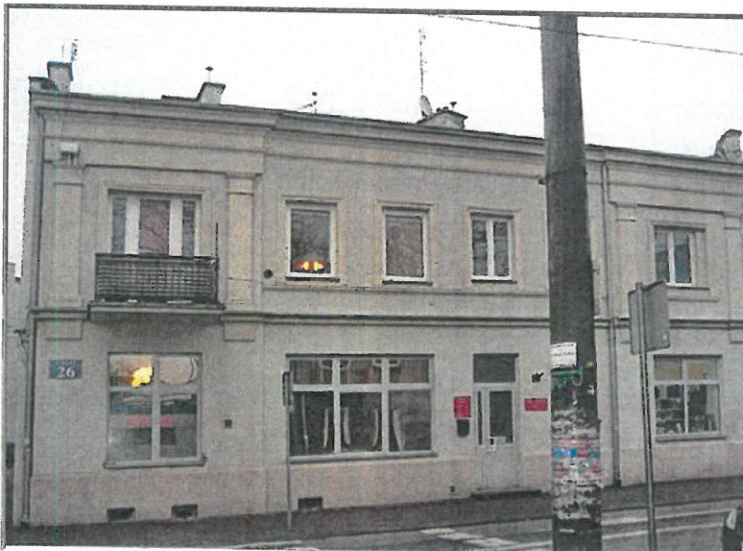
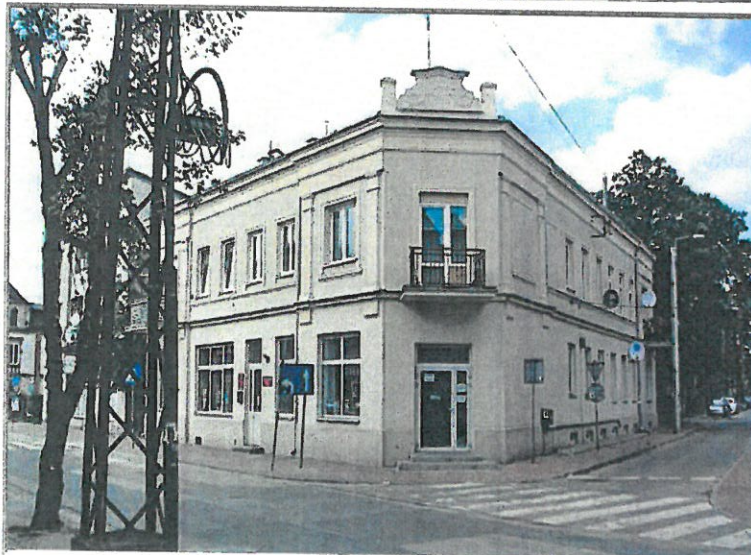
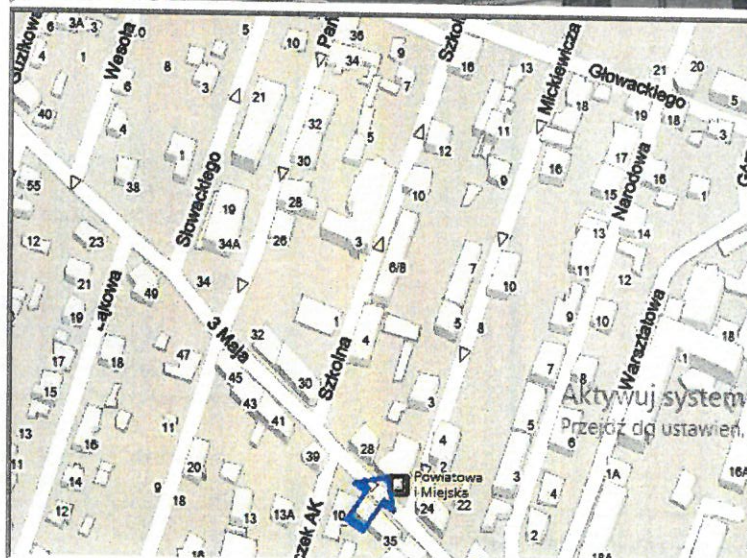
8. Fotografie

Kamienica narożna wzniesiona przed 1914 r., usytuowana u zbiegu ulic 3 Maja i A. Mickiewicza w zwartej zabudowie pierzejowej, rozdzielonej przejściami podwórzowymi. Budynek murowany, otynkowany wzniesiony w oszczędnych historyzujących formach. Dwukondygnacyjna bryła składa się z dwóch skrzydeł powiązanych ściętym, jednoosiowym narożnikiem, zróżnicowana jest pseudoryzalitami na skrajnych osiach i kryta niskim, wielospadowym dachem pokrytym papą. Naroża ryzalitów akcentowane toskańskimi pilastrami, w części parteru częściowo zniszczone. Balkony o wtórnych balustradach zaprojektowane w partiach ryzalitów oraz narożniku elewacji. Całość wystroju uzupełniają gzyms kordonowy i poprzedzony fryzem profilowany gzyms koronujący oraz profilowane opaski okienne zaopatrzone w profilowane listwy parapetowe. Partia narożnika powyżej gzymsu wieńczącego posiada pełną attykę o wolutowych narożach, rozpiętą pomiędzy niskimi postumentami. Attykę wieńczy falisty naczółek, poniżej którego widnieje dekoracyjna taśma nawiązująca do ornamentu rollwerkowego.

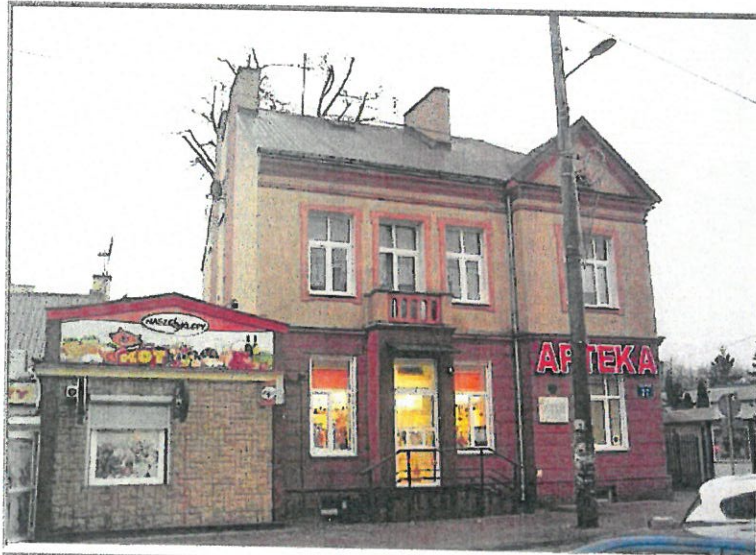
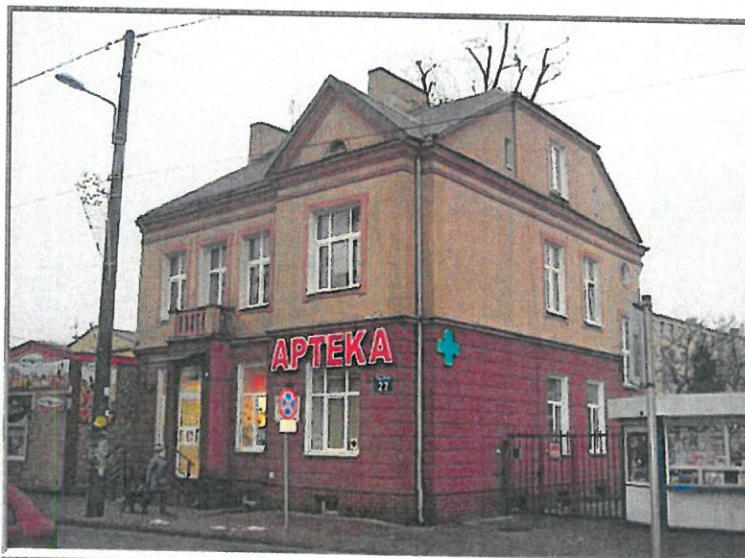
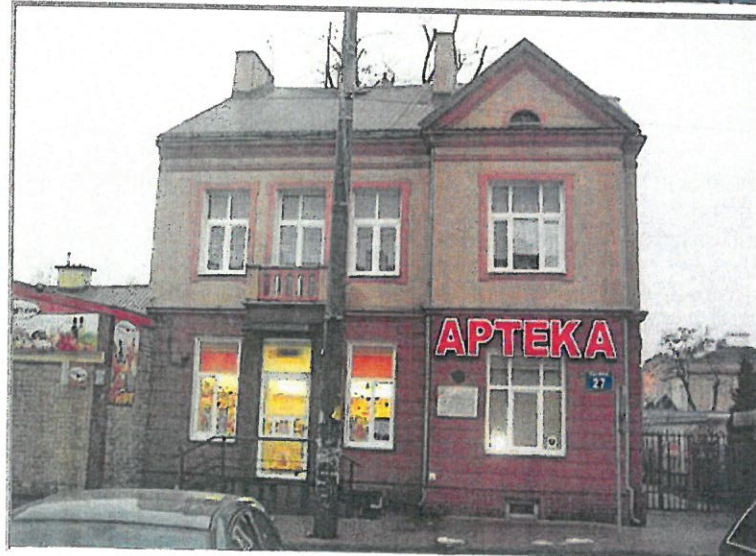
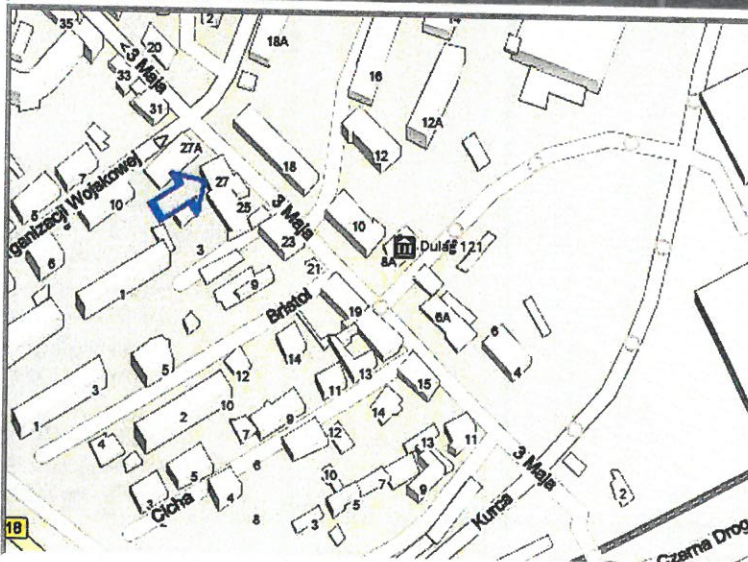
8. Fotografie

Kamienica wzniesiona ok. 1906 r., w części parteru działała apteka Józefa Bielawskiego. W roku 1916 mieściła się w budynku miejscowa komenda Polskiej Organizacji Wojskowej nr 1 obwodu 11 Warszawa-Prowincja, okręgu I o czym mówi zawieszona od strony ulicy marmurowa tablica.

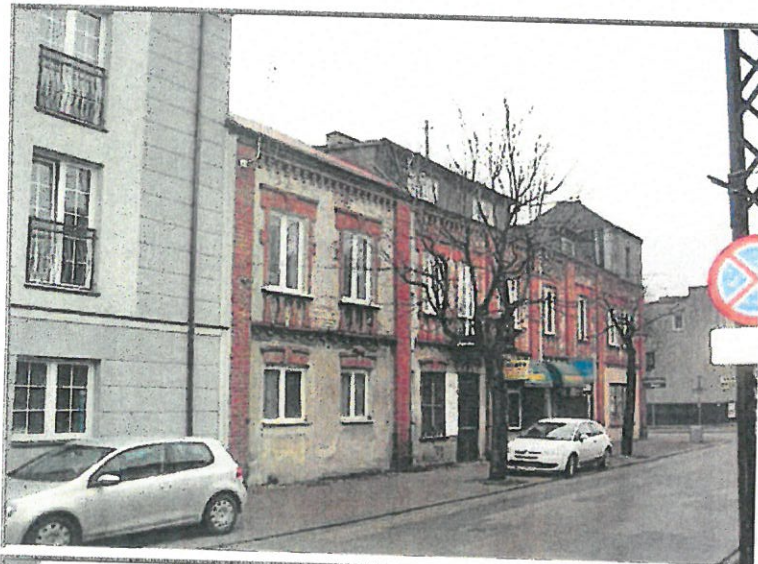
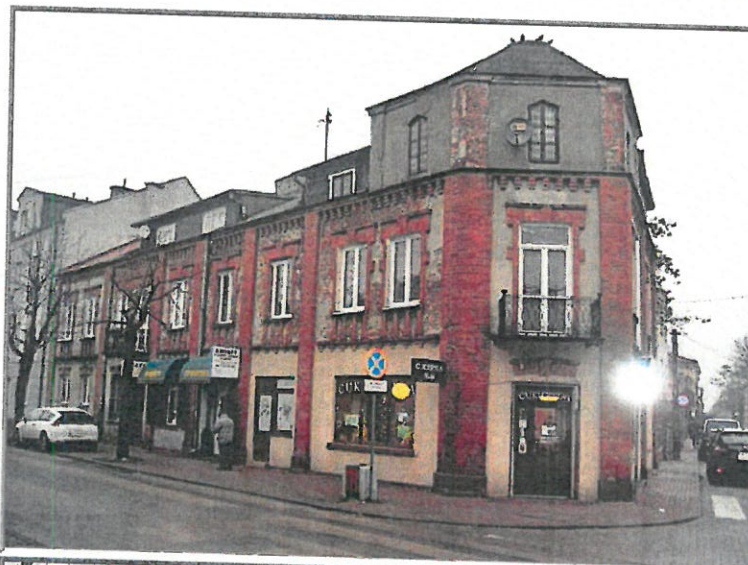
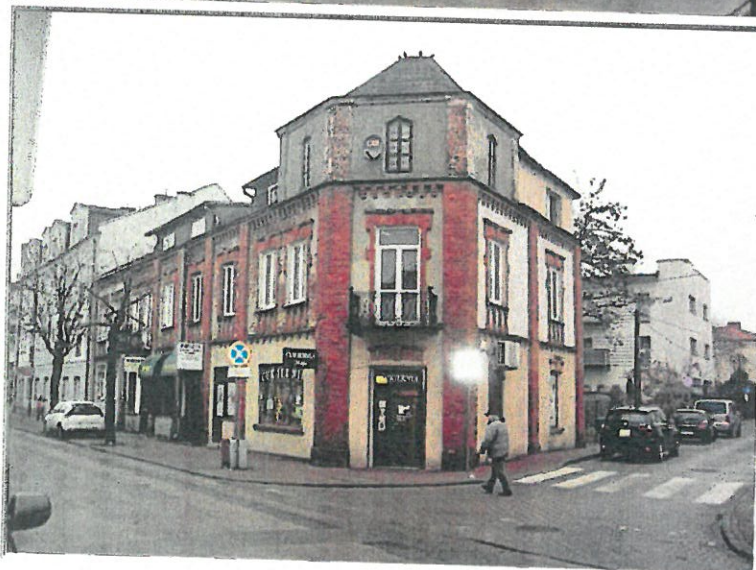
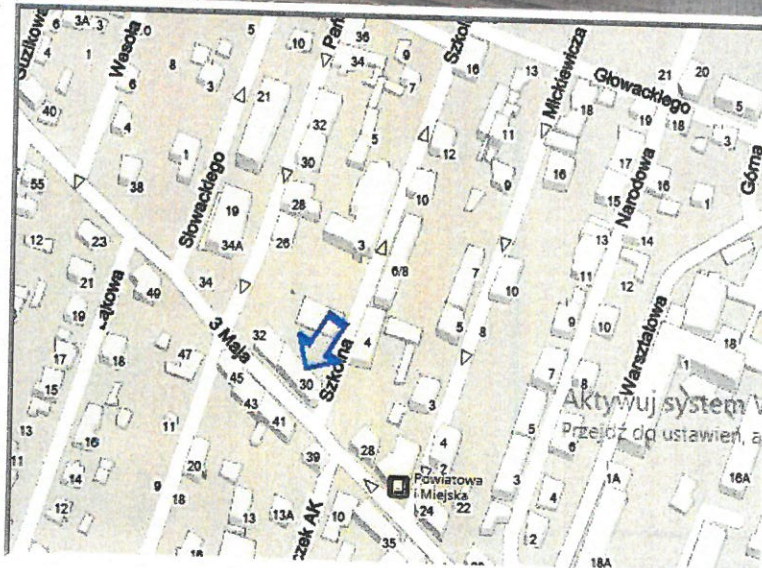
8. Fotografie

Kamienica narożna wzniesiona na przełomie XIX i XX w., usytuowana u zbiegu ulic 3 Maja i ul. Szkolnej, w zabudowie pierzejowej, zwrócona dłuższą elewacją od ul. 3 Maja. Budynek murowany, wzniesiony w historyzujących formach, o elewacjach tynkowanych skonstruowanych z ceglanymi elementami artykulacji architektonicznej jak lizeny, gzymsy i oprawy okien. Bryła zwarta, dwukondygnacyjna, z trójkondygnacyjną, ściętą partią narożnika, kryta wielopołaciowym dachem przykrytym papą, z pulpitowymi facjatami, od strony ul. Szkolnej tworzącymi formę zbliżoną do dachu mansardowego. Poszczególne osie rozdzielone ceglanymi lizenami, otwory okienne uzyskały ceglane obramienia i odcinkowe naczółki spięte kłińcami. W kondygnacji piętra fartuchy podokienne urozmaicone ceglanymi, uskokowymi pasami nawiązującymi do ślepej balustrady tralkowej. Balkony w partii narożnika i od strony ul. 3 Maja wsparte na ażurowych, żeliwnych konsolowych wspornikach i wyposażone w kute balustrady złożone z przenikającego się rytmu ćwierćkolistych łuków.

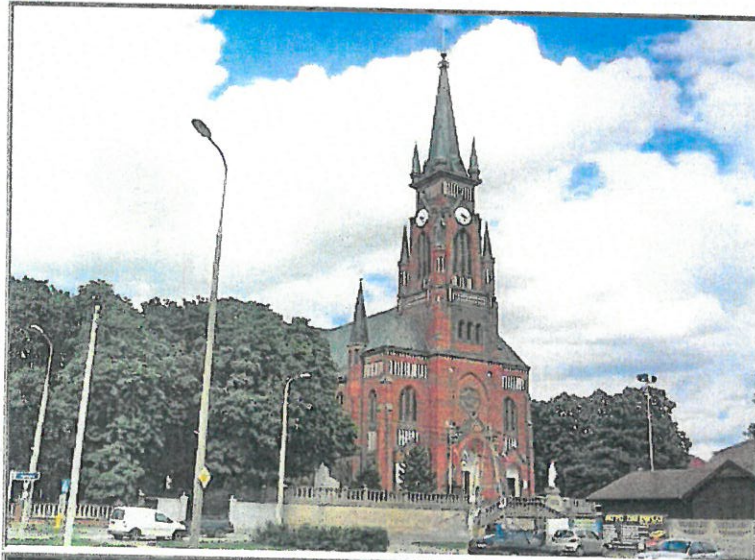
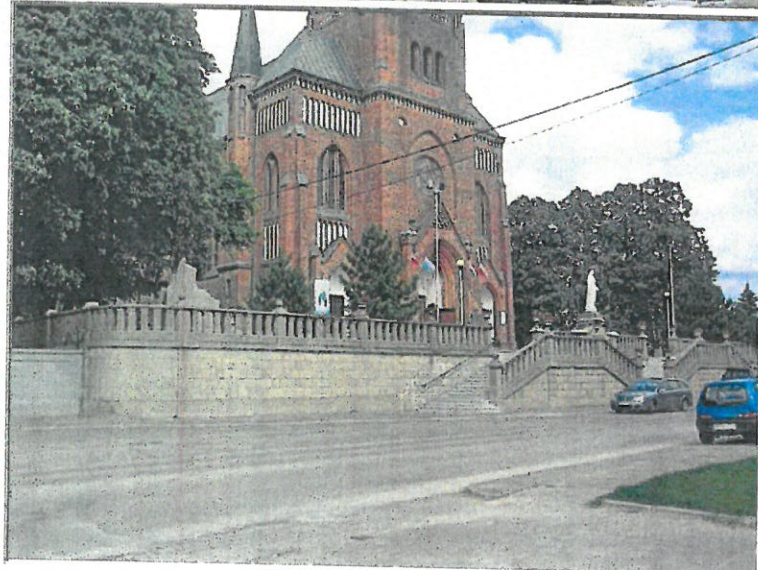
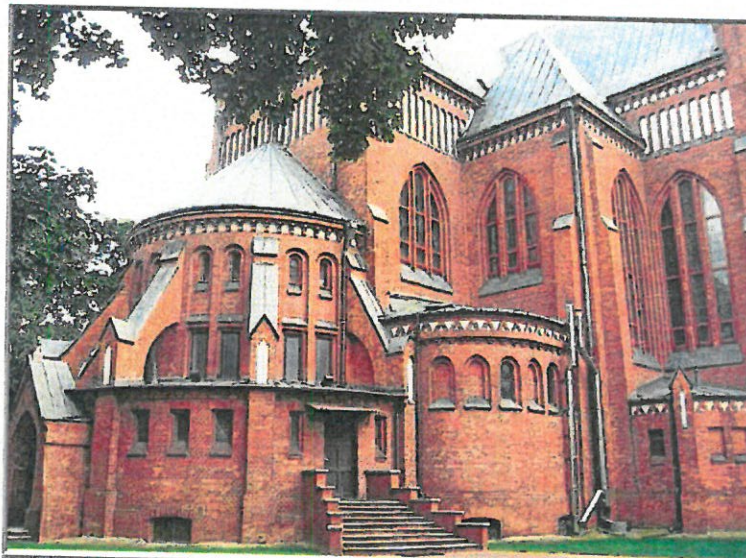
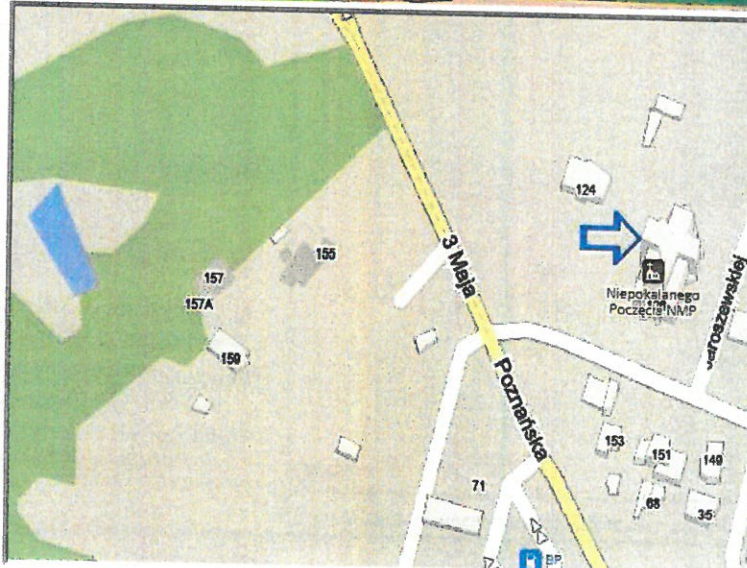
8. Fotografie

Świątynia powstała w latach 1906 – 1914 z inicjatywy ówczesnego proboszcza parafii żbikowskiej ks. Józefa Szczuckiego wg projektu arch. Henryka Juliana Gaya i zlokalizowana została obok starszego, pochodzącego z XV w. gotyckiego kościoła parafialnego p.w. św. Andrzeja i św. Małgorzaty - fundacji biskupa poznańskiego Andrzeja Bnińskiego. Kościół ten ulegał w przeciągu kolejnych stuleci licznym przebudowom i rozebrany został ostatecznie w 1916 r. Nowo wzniesiony kościół został znacznie uszkodzony podczas działań wojennych w 1915 r., i otwarta ponownie dopiero po kilkuletniej odbudowie w 1923 r. Kościół wzniesiony został na naturalnym wzniesieniu w stosunku do ulicy, prostopadle do tej ostatniej z fasadą zwróconą w kierunku pd. Wzniesienie od strony ulicy wzmocnione kamiennym obmurowaniem z tralkowym ogrodzeniem rozpiętym pomiędzy filarami zwieńczonymi kulami. Na osi wejścia kościoła wysunięte są przed ogrodzenie jednobiegowe, dwuramienne schody z centralnie umieszczoną rzeźbą Marii Panny.

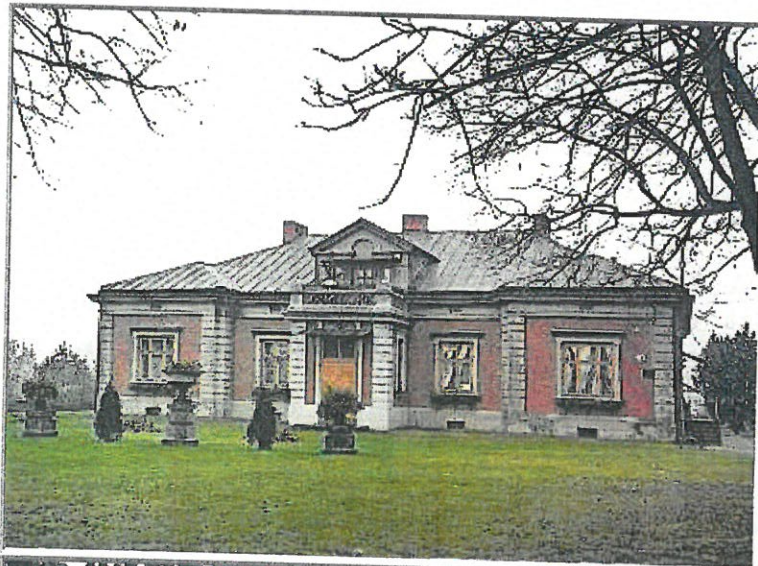
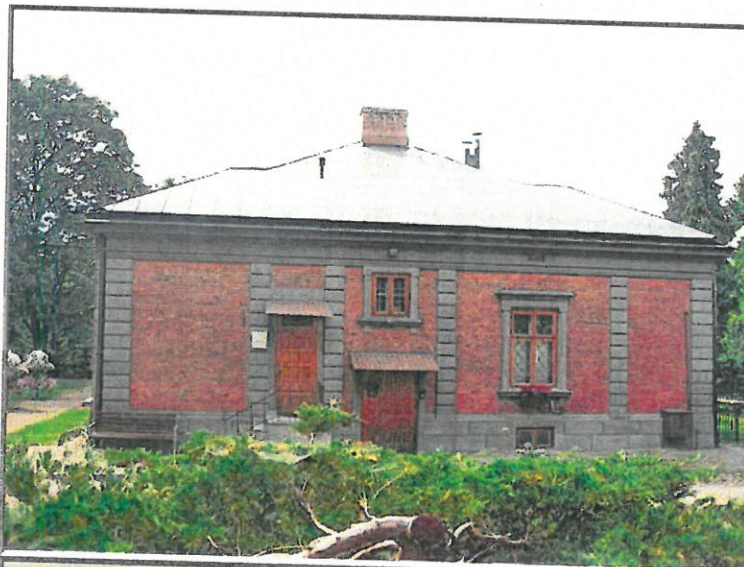
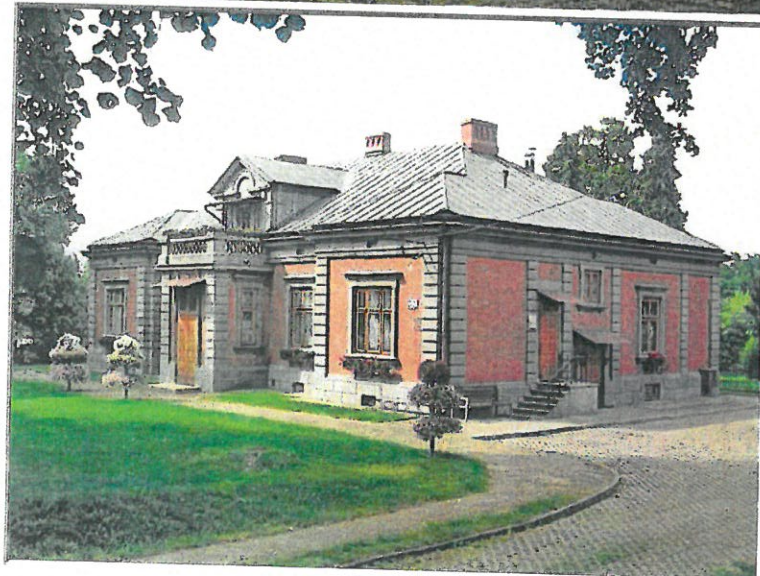
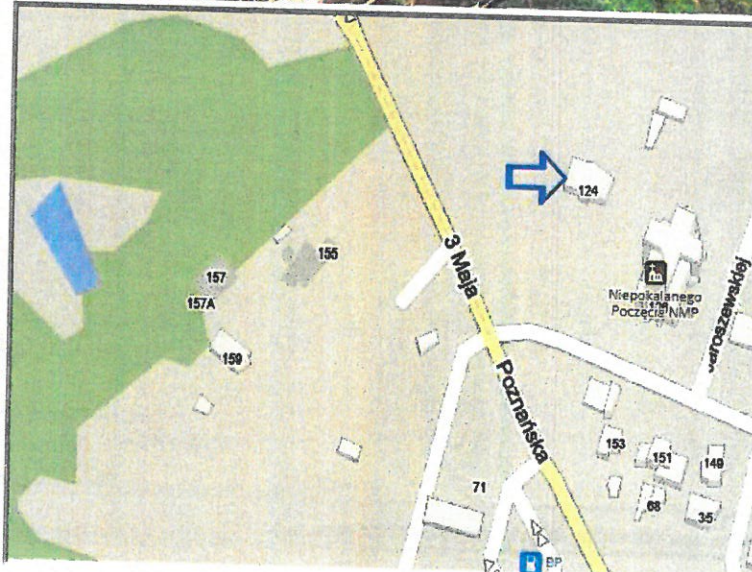
8. Fotografie

Plebania przy kościele parafialnym p.w. Niepokalanego Poczęcia NMP powstała najprawdopodobniej jednocześnie z budową kościoła tj. w latach 1906 – 1914 z inicjatywy ówczesnego proboszcza parafii żbikowskiej ks. Józefa Szczuckiego wg projektu arch. Henryka Juliana Gaya.

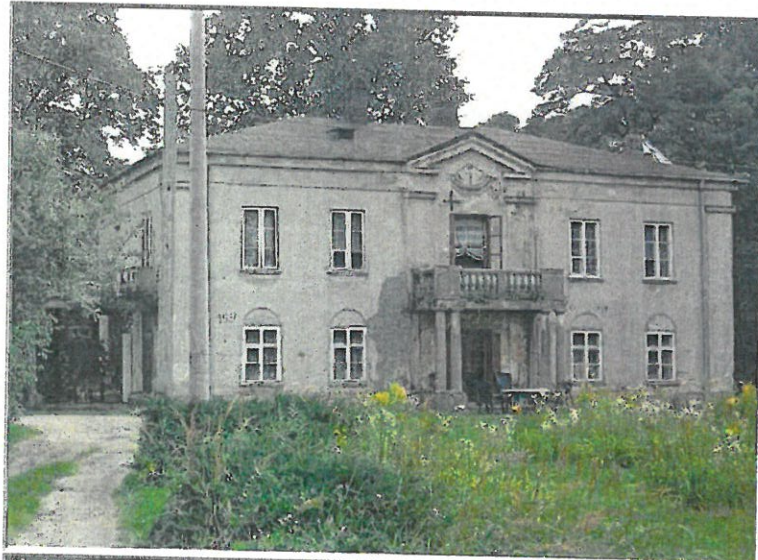
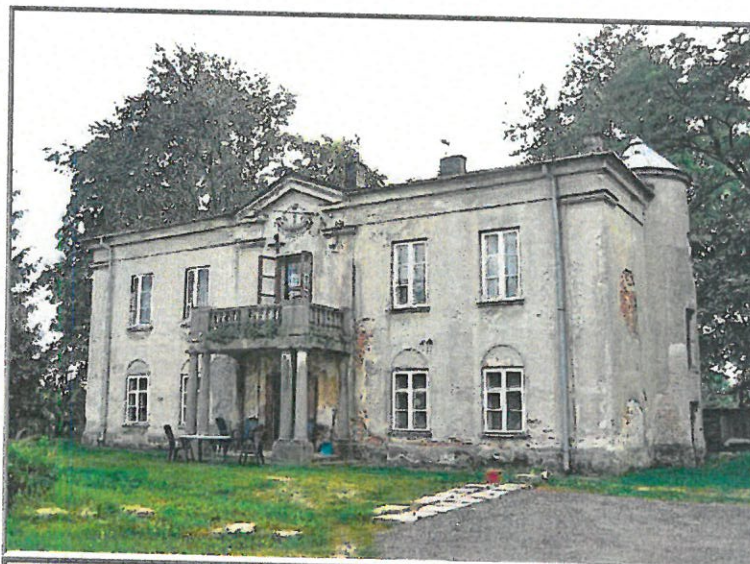
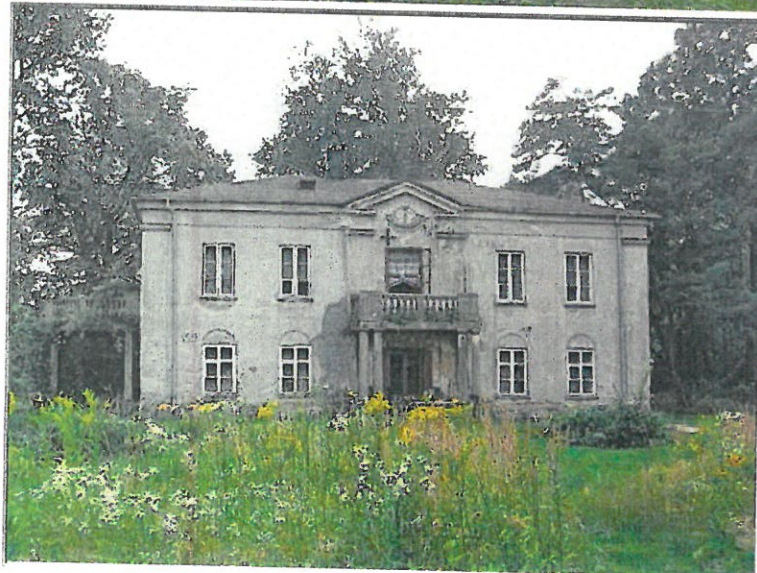
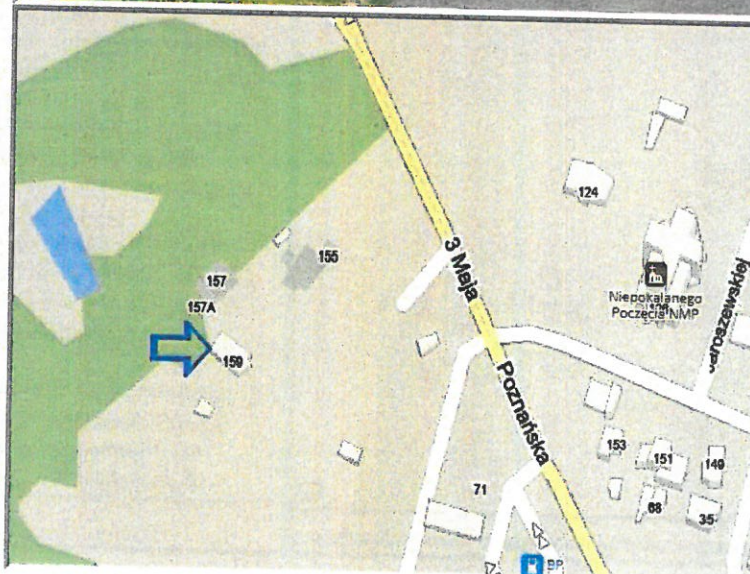
8. Fotografie

Willa wzniesiona prawdopodobnie w pocz. XX w. dla dr Leona Zielińskiego, położona w miejscu dawnej rezydencji biskupiej stanowi ostatnią pozostałość dawnego folwarku na Żbikowie, który od końca XVIII w. ulegał stopniowej parcelacji. W pobliżu willi znajdują się ruiny po dawnych budynkach folwarcznych z przełomu XIX i XX w. znajdujących się pod nr 3 Maja 155 i 157

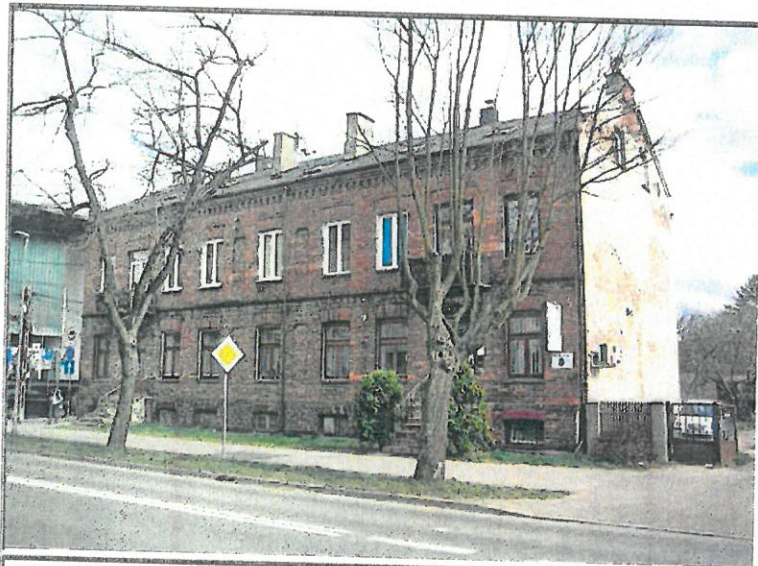
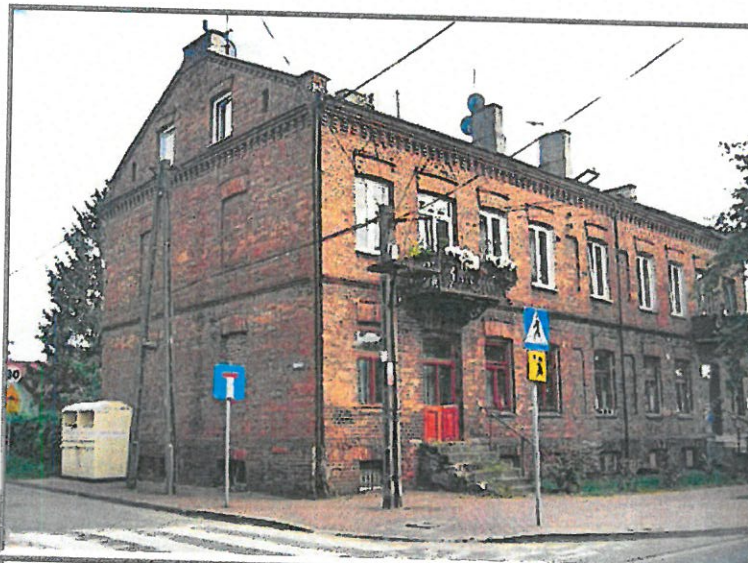
8. Fotografie

Budynek wolnostojący, narożny, nieznacznie cofnięty w stosunku do linii regulacyjnej ulicy. Wzniesiony w skromnych, historyzujących formach charakterystycznych dla ówczesnych domów robotniczych, o elewacjach licowanych cegłą. Posiada zwartą dwukondygnacyjną bryłę zamkniętą dwuspadowym dachem krytym papą. Wystój ogranicza się do odcinkowych naczółków nadokiennych oraz gzymsu kordonowego i poprzedzonego kroksztynami gzymsu wieńczącego. Balkony na drugiej i przedostatniej osi posiadają ażurowe wsporniki i kute balustrady złożone z płaskowników o kształcie ósemek. Lokale poniżej balkonów przekształcone zostały wtórnie na funkcje usługowe z doprowadzonymi schodkami zniekształcając pierwotną formę budynku.

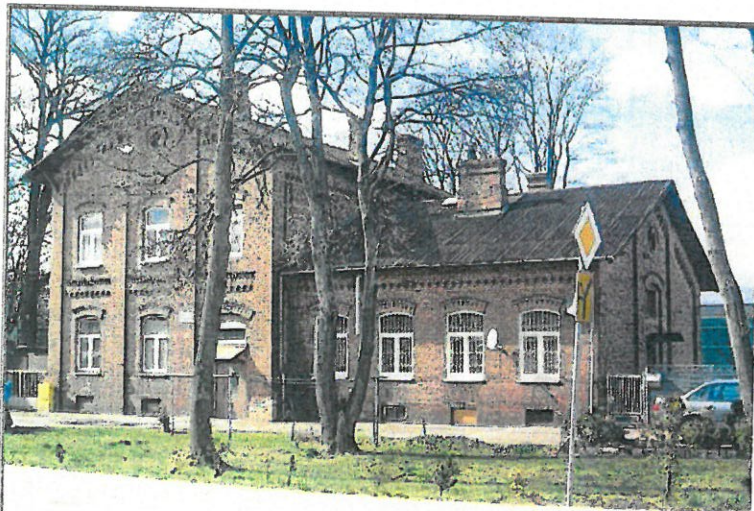
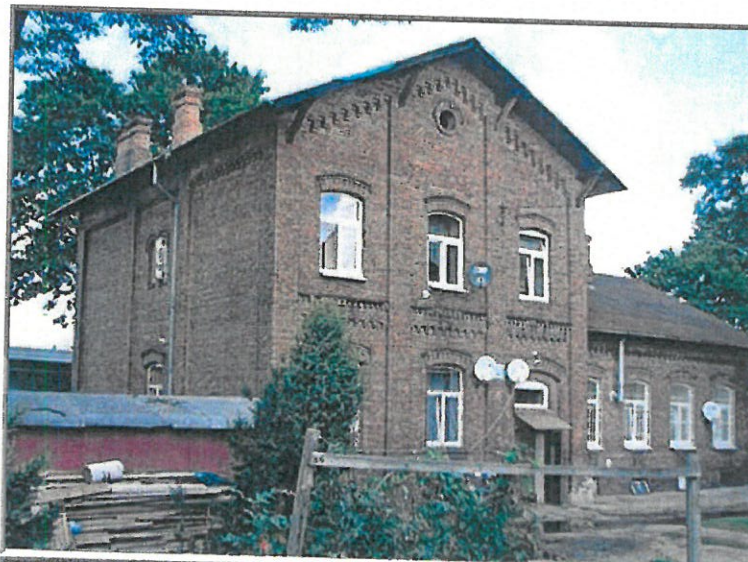
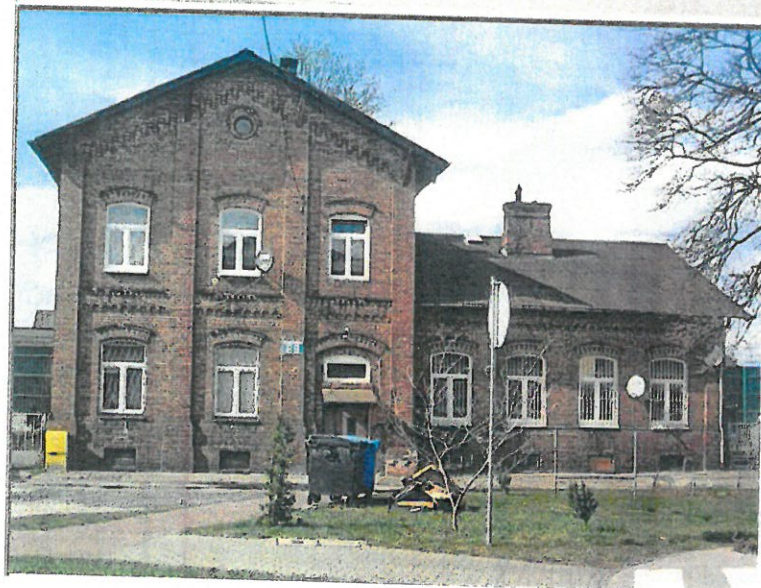
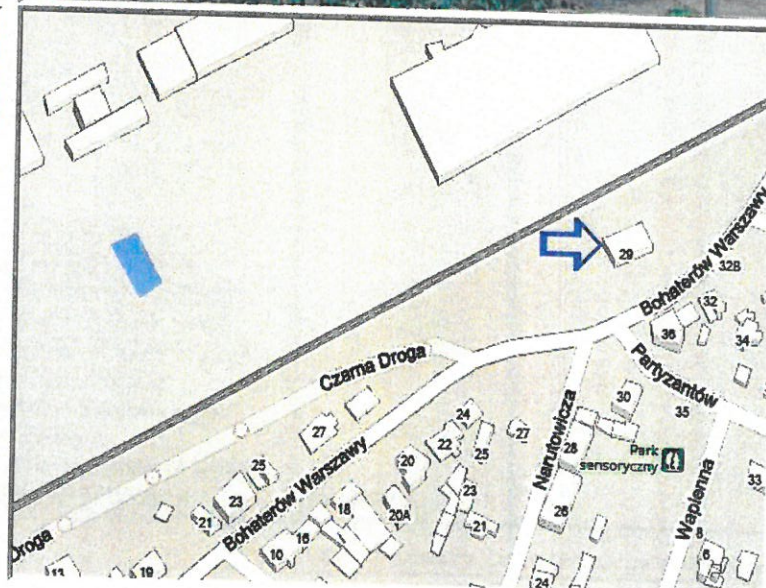
Budynek wzniesiony został w 1897 r. w pierwszej fazie realizacji kompleksu Zakładów Naprawczych Taboru Kolejowego z przeznaczeniem na mieszkania i wykorzystywany przez pracowników dojeżdżających z Warszawy, zwany potocznie „półstacją Żbików”. Budynek wolnostojący, zlokalizowany na wprost niegdyś istniejącej bramy do warsztatów znajdujących się po przeciwległej stronie torów, cofnięty głęboko w stosunku do linii regulacyjnej ulicy i zbliżony do torów. Wzniesiony w oszczędnych, typowych dla architektury przemysłowej i ówczesnych domów robotniczych formach o elewacjach licowanych cegłą. Bryła budynku składa się z dwukondygnacyjnego segmentu zach., i jednokondygnacyjnej części wsch. Oba segmenty posiadają dwuspadową formę zadaszenia krytego blachą falistą. Wystrój budynku ograniczony do lizen, odcinkowych naczółków okiennych oraz kroksztynowych fryzów.
