# **KARTY ADRESOWE**

ZABYTKI NIERUCHOME

## KARTA ADRESOWA ZABYTKU

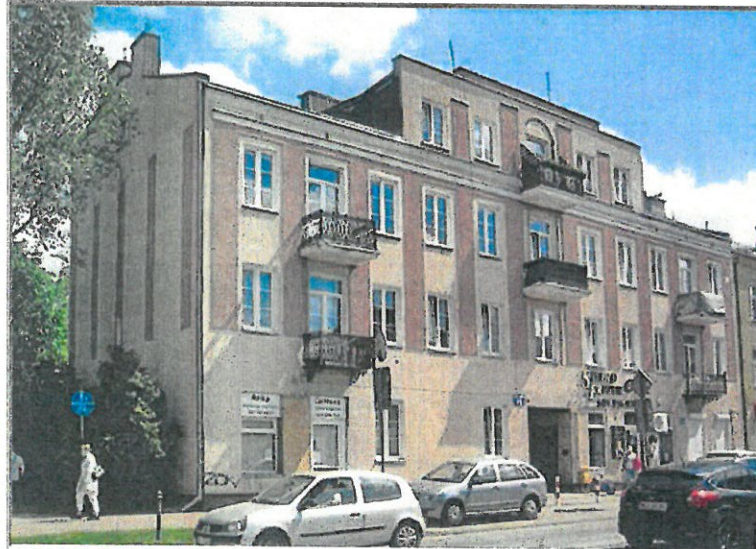
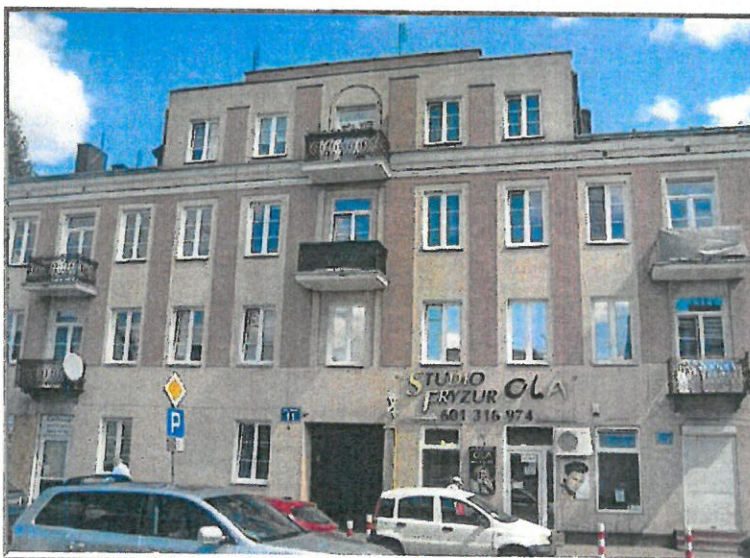
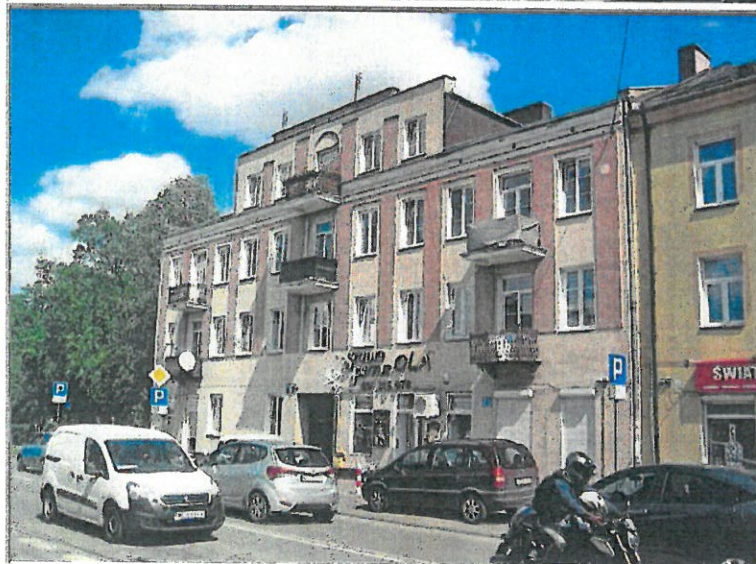
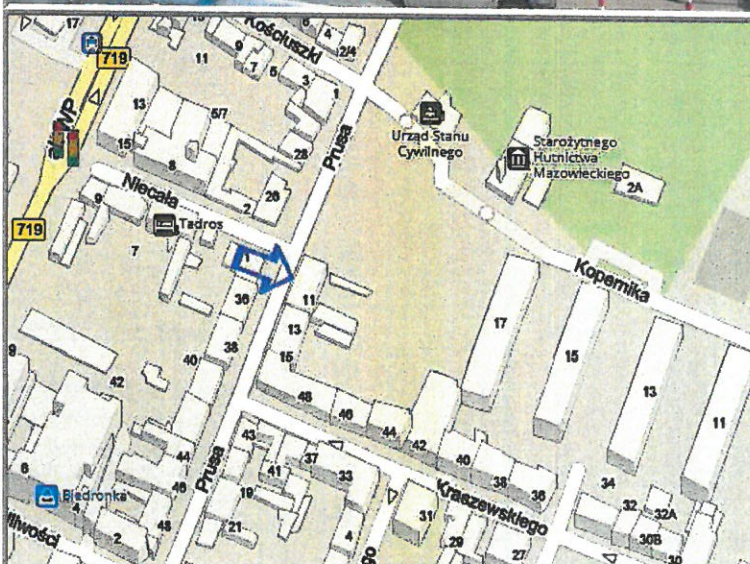
8. Fotografie

Kamienica usytuowana w zwartej zabudowie pierzejowej, zaprojektowana w uproszczonej, historyzującej stylistyce. Budynek trójkondygnacyjny, z wysoką partią usługowego przyziemia nakryty niską formą zadaszenia i urozmaicony centralnie zlokalizowaną, czteroosiową nadbudówką. Elewacja frontowa posiada symetryczną kompozycję, z przejazdem bramnym na osi środkowej. Powyżej partii przyziemia poszczególne osie rozdzielone lizenami. Całość wieńczy profilowany gzyms koronujący. Balkony zaprojektowane na osi środkowej oraz przedostatnich osiach wyposażone są w ażurowe balustrady złożone z rytmu przenikających się odcinkowych łuków. Układ podwórzowy otwarty, z parterową oficyną od strony pd.

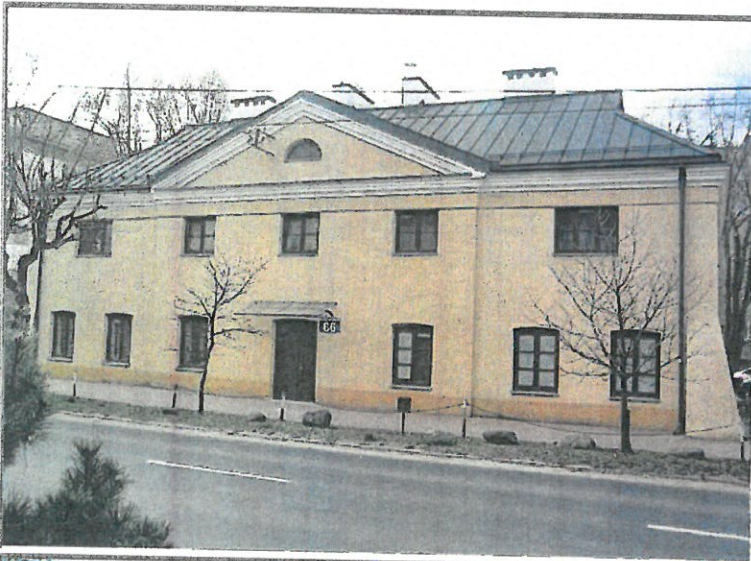
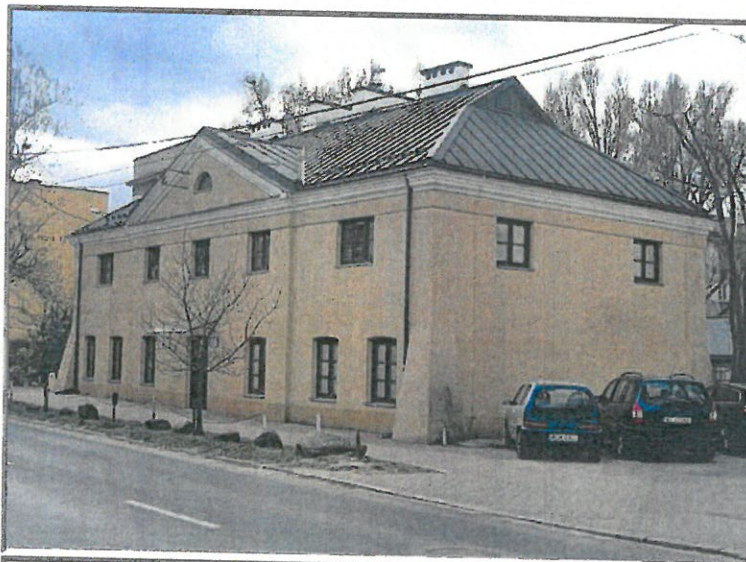
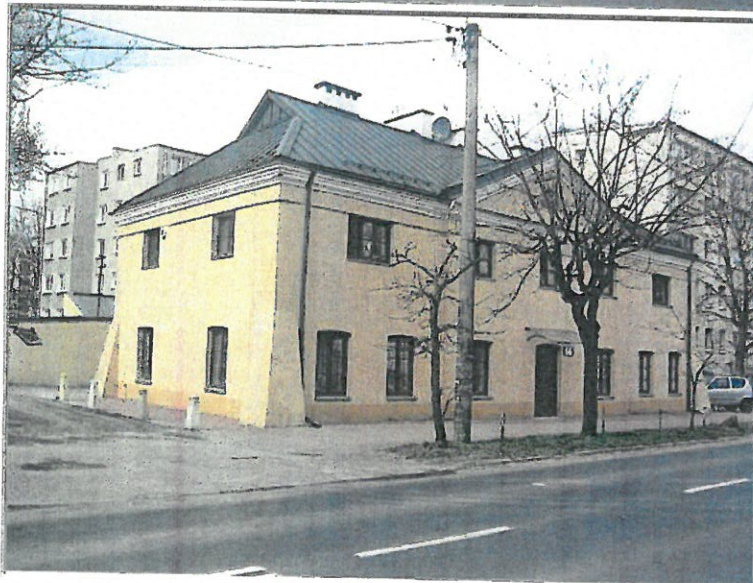
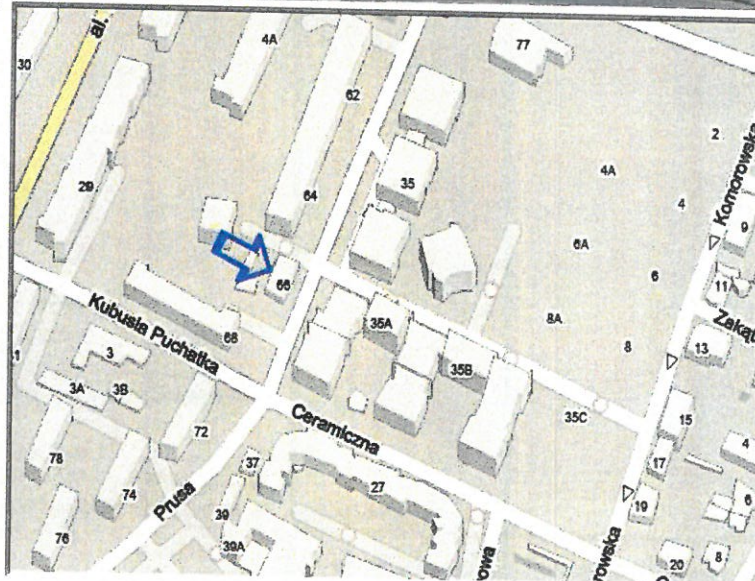
8. Fotografie

Budynek wzniesiony w II poł. XIX w. dla Jakuba Teichfelda właściciela pobliskiej, założonej w 1882 r. w Pruszkowie fabryki wyrobów fajansowych. W 1976 roku zmieniono poszycie dachu z dachówki ceramicznej na blachę falistą. Pierwotna stolarka zastąpiona nową, o przypadkowych podziałach.

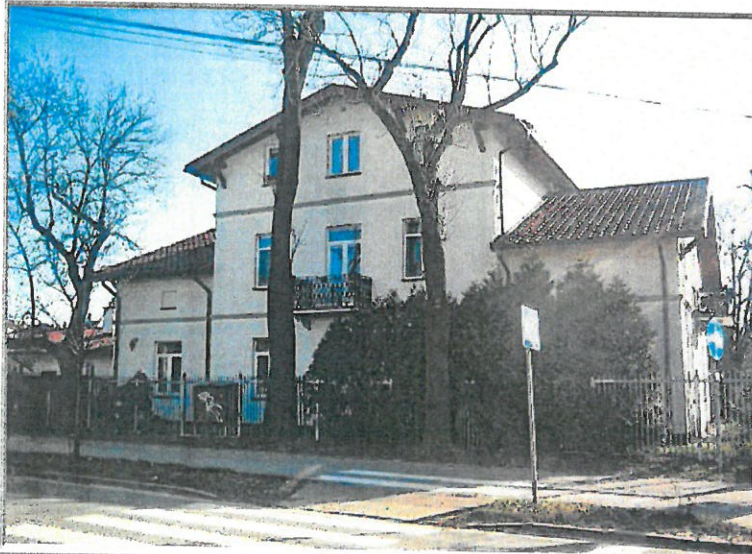
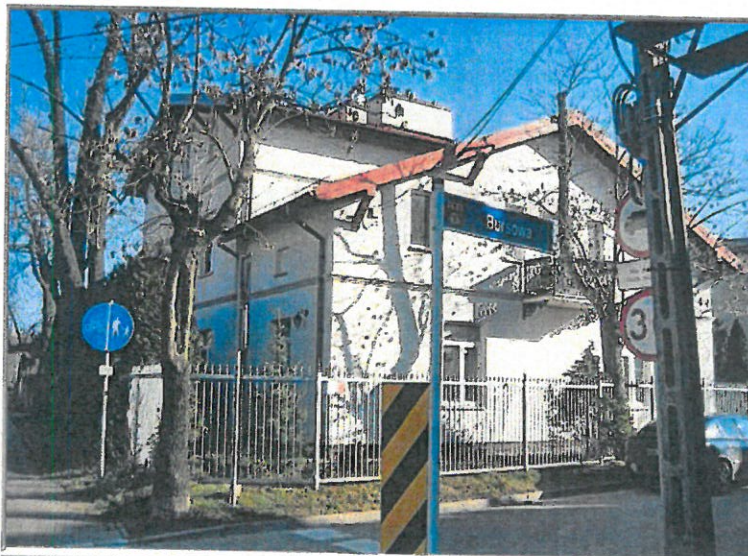
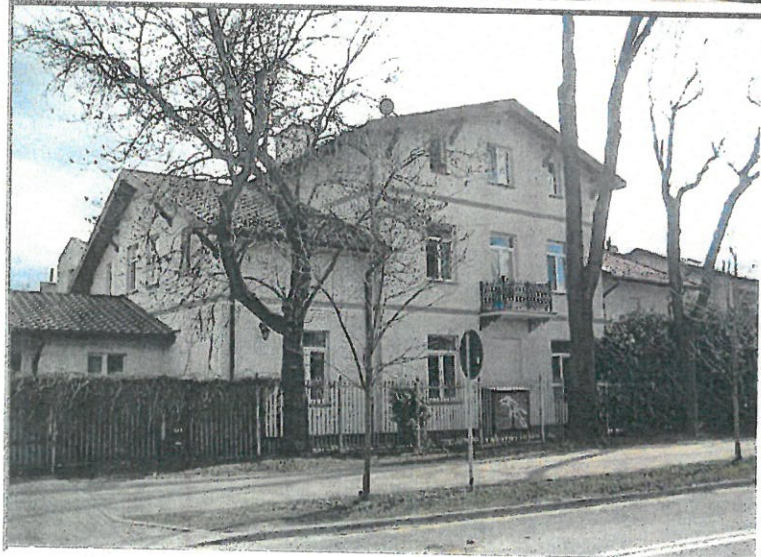
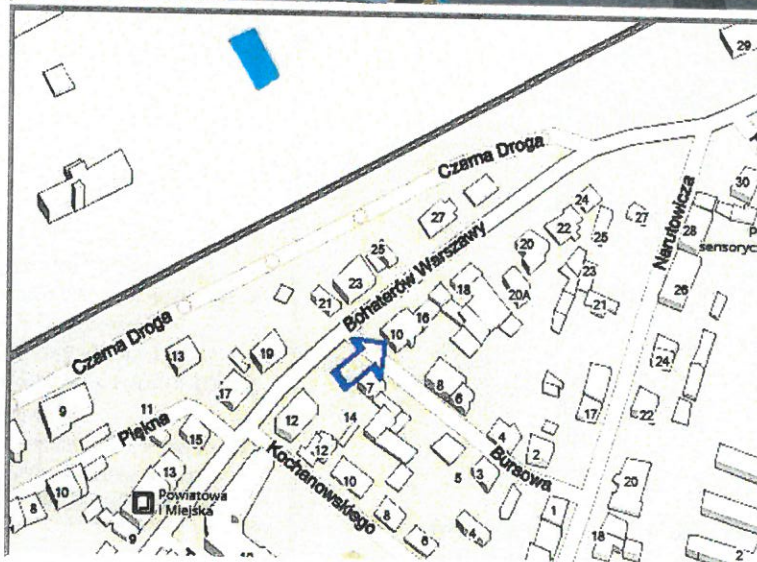
Dom wolnostojący wzniesiony przed 1914 r., usytuowany narożnie, zwrócony szczytowo od strony ul. Bursowej i kalenicowo względem ul. Bohaterów Warszawy, zaprojektowany w skromnych, historyzujących formach. Murowany, otynkowany posiada zwartą bryłę złożoną z dwukondygnacyjnych, szczytowo zamkniętych partii bocznych i trójosiowego, trójkondygnacyjnego segmentu środkowego tworzącego od strony dłuższych elewacji formy szczytowo zakończonych ryzalitów. Dwuspadowe dachy mają blaszane pokrycie i silnie wysunięte okapy z drewnianymi, snycerskimi wspornikami. Środkowe osie elewacji szczytowej oraz elewacji pn. poprzedzone balkonami wspartymi na ażurowych, wolutowych wspornikach i zaopatrzonych w kute, ażurowe balustrady z ósemkowym motywem płaskowników. Elewacje odnowione w ostatnich latach z zachowaniem pierwotnych, profilowanych gzymsów.

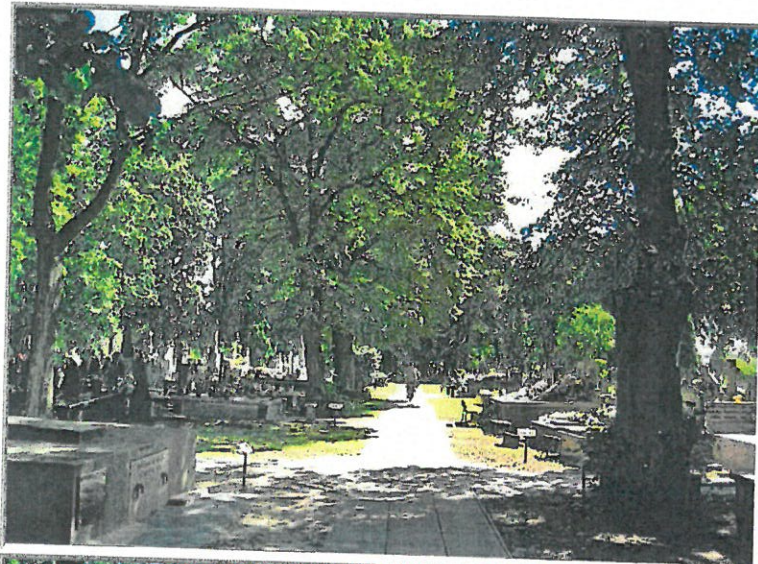
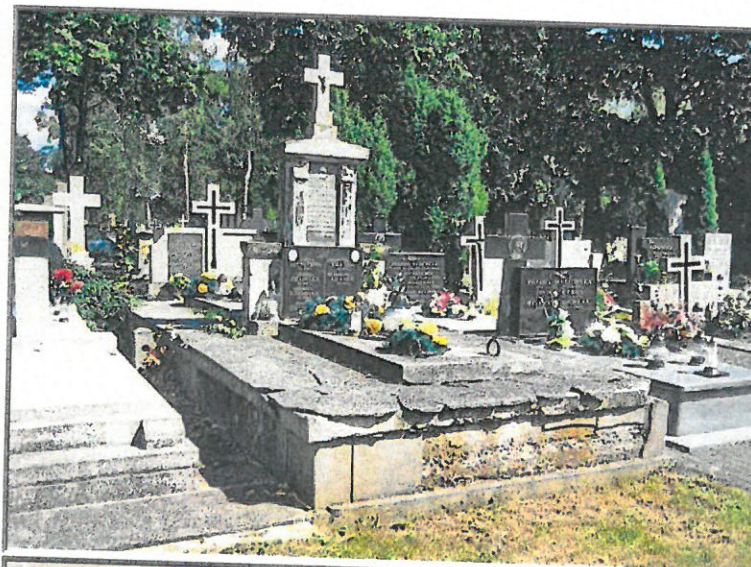
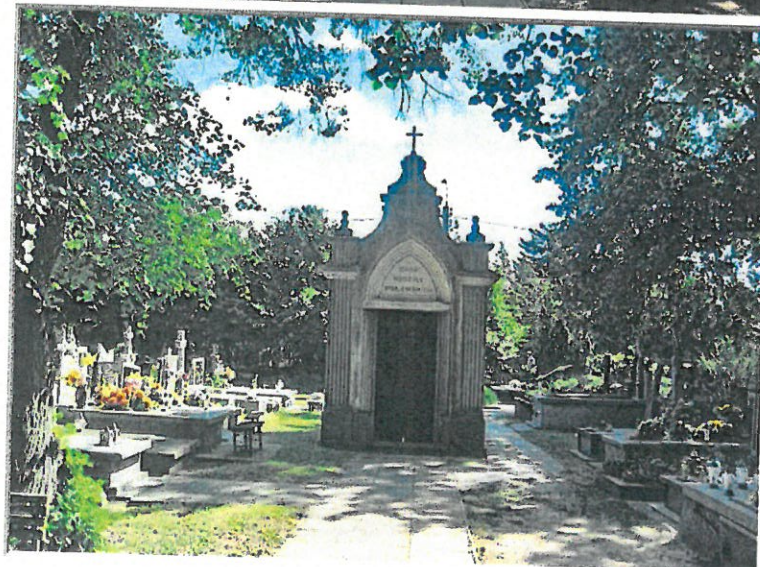
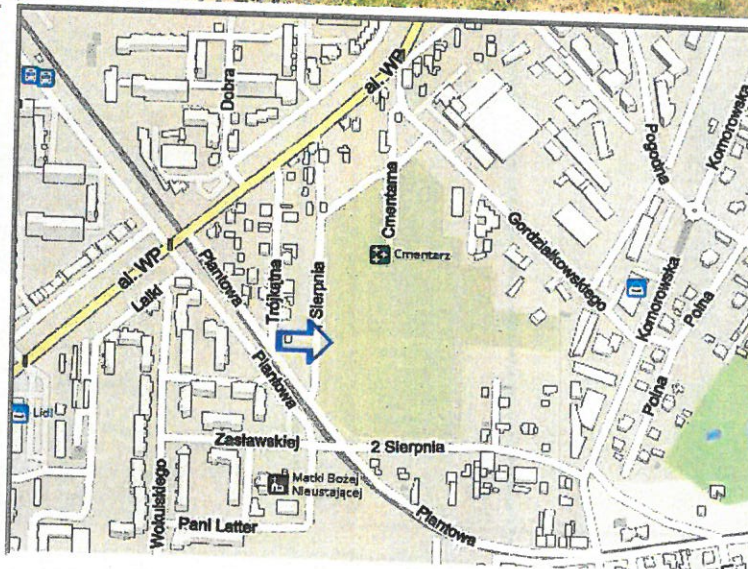
Cmentarz założony w 1914 r., posiada wartości historyczne, wartości architektoniczne – Kaplica Grobowa Rodziny Bielawskich z 1925 r. Na cmentarzu znajdują się pochówki osób zasłużonych oraz pochówki powstańcze z 1863 r. i wojenne żołnierzy poległych podczas I i II wojny światowej, również z Powstania Warszawskiego.

Kaplica Grobowa Bielawskich, murowana tynkowana na planie prostokąta, zwarta bryła zwieńczona dachem trójspadowym, łamanym, Elewacje w układzie symetrycznym, na osi otwór drzwiowy zwieńczony trójkątnym tympanonem zawierającym inskrypcję, flankowany pilastrami ze zwieńczeniem w postaci profilowanego szczytu z krzyżem łacińskim oraz sterczynkami na zwieńczeniu bocznych pilastrów. W ścianach bocznych wysokie, wąskie okna ostrołukowe, ściana tylna ślepa, Naroża ścian dekorowane kanelowanymi pilastrami.

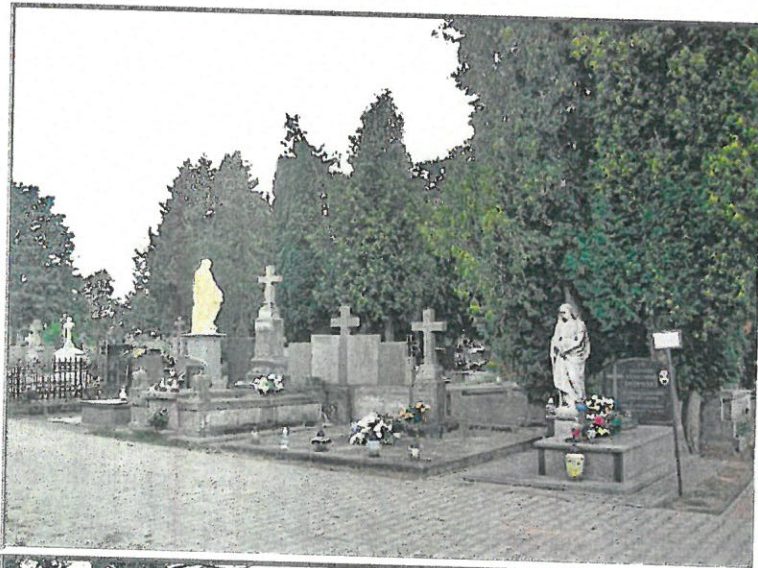
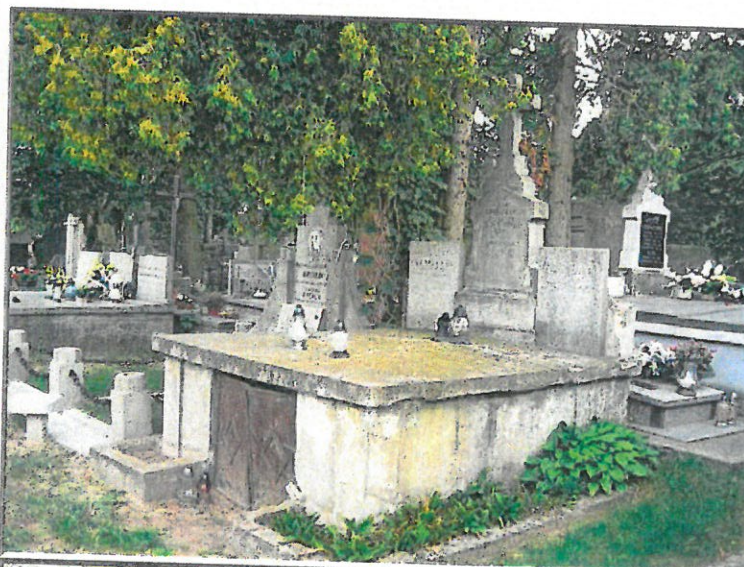
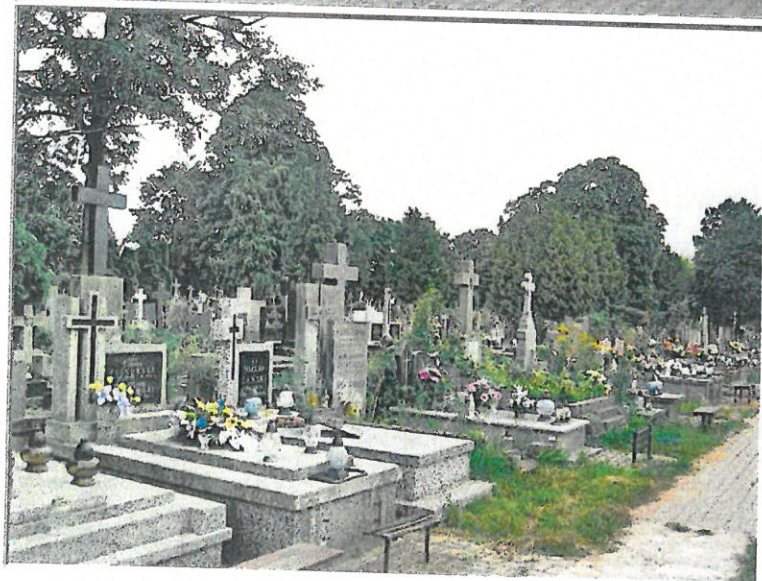
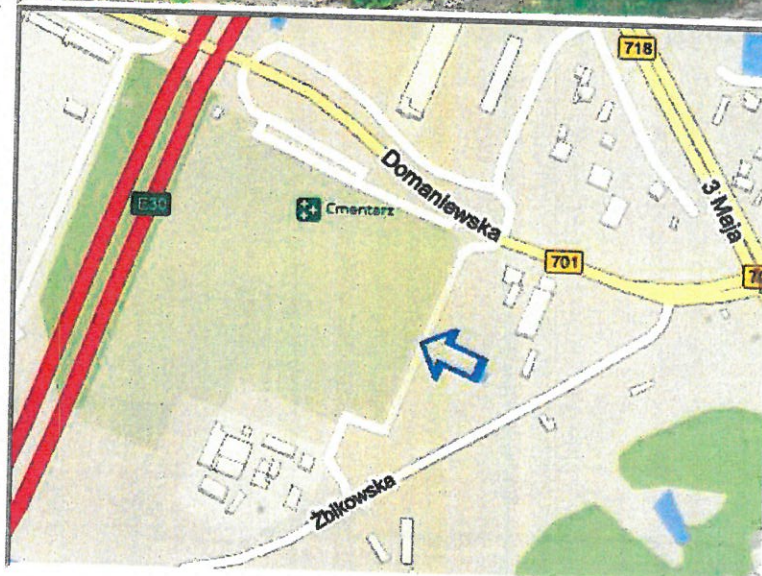
Cmentarz założony na planie regularnym, zbliżonym do kwadratu pomiędzy ulicami Domaniewską i Żbikowską. Posiada osiowy podział alejkami na kwatery. Wejście dostępne od strony ul. Domaniewskiej. Zachowane liczne nagrobki w postaci żeliwnych krzyży, nagrobków w formach dekoracyjnych rzeźbionych z piaskowca - najstarszy grobowiec pochodzi z 1906 r.

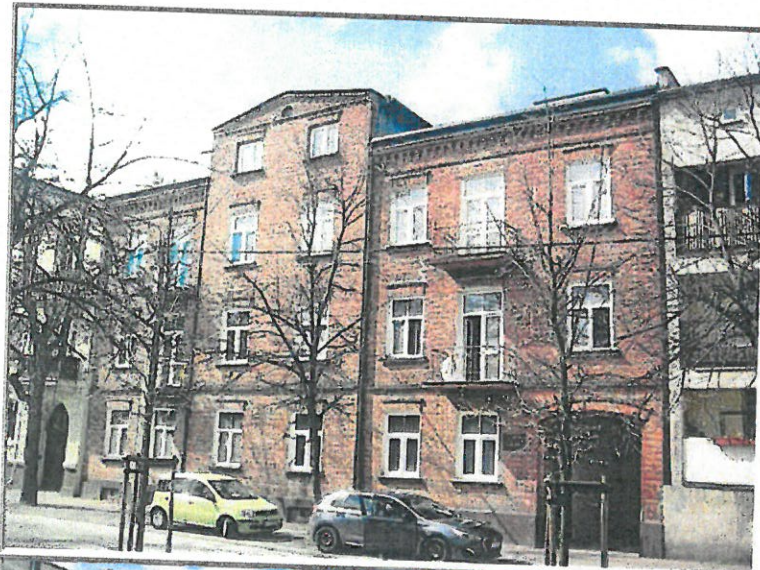
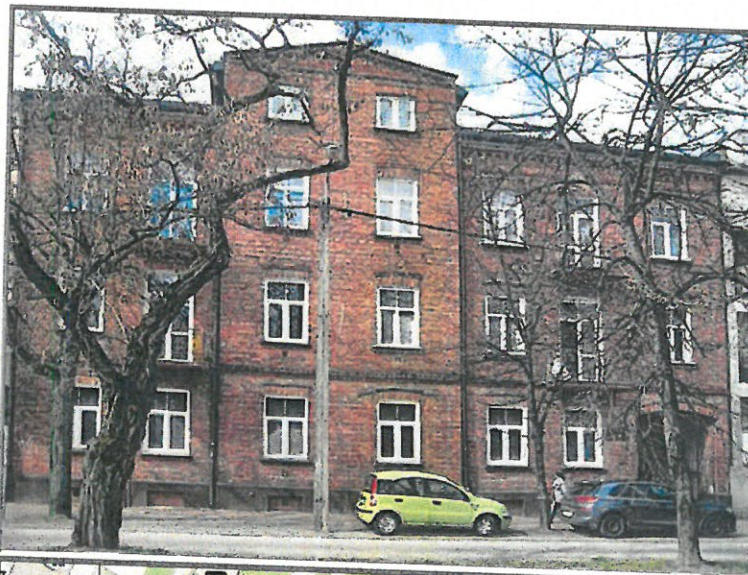
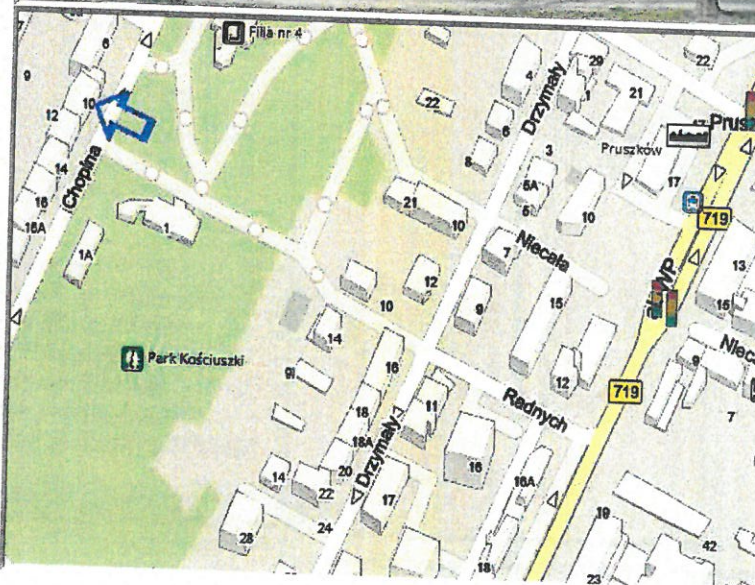
Kamienica czynszowa wzniesiona przed 1914 r. dla Michała Dudy. W latach 1914-1935 mieściła się w nim poczta.

Budynek zlokalizowany w zwartej zabudowie pierzejowej, zaprojektowany w umiarkowanych, historyzujących formach, murowany o frontowej elewacji licowanej cegłą i otynkowanej elewacji podwórzowej. Trójkondygnacyjna bryła zróżnicowana została asymetrycznie usytuowanym dwuosiowym i czterokondygnacyjnym ryzalitem zwieńczonym trójkątnym frontonem. W skrajnej osi przejazd bramny. Prostokątne otwory okienne akcentowane odcinkowymi naczółkami i zaopatrzone w dwustopniowe listwy parapetowe. Kondygnacja przyziemia oddzielona od pozostałych gzymsem kordonowym, całość elewacji zamyka uskokowy gzyms koronujący wsparty na kroksztynach.

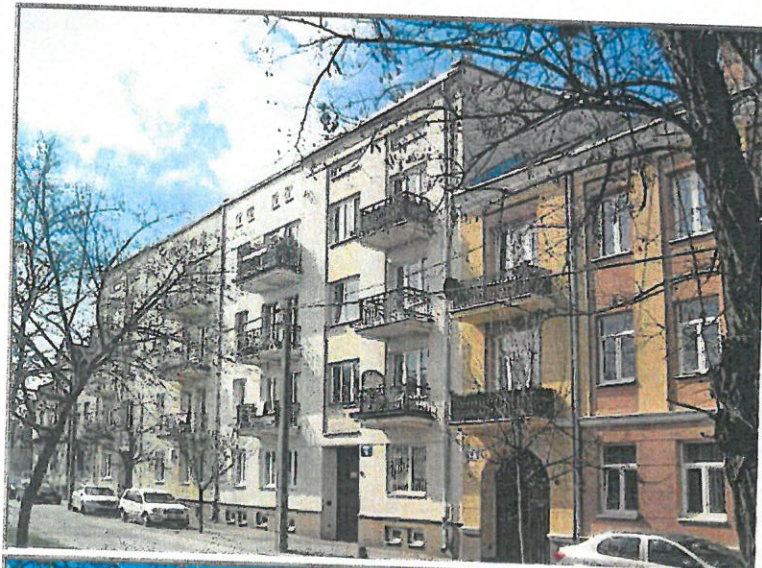
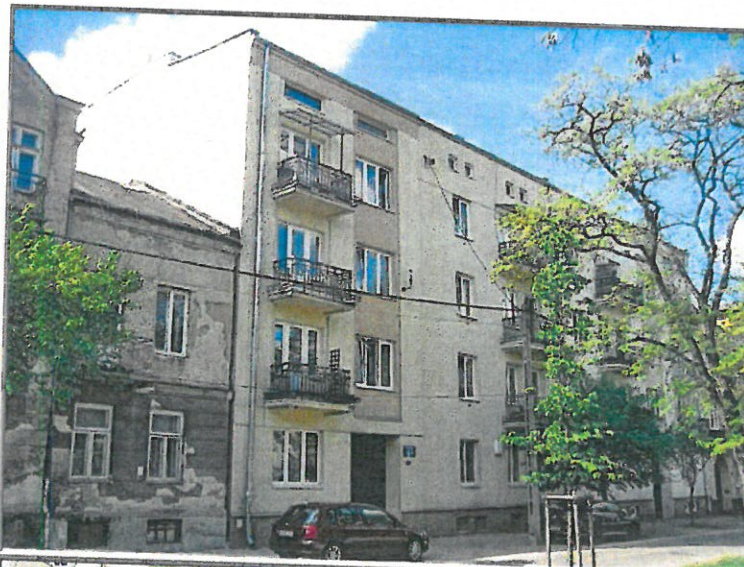
Kamienica czynszowa wzniesiona w 1935 r. dla Dawida Nowera, współwłaściciela Pruszkowskiej Fabryki Ultramaryny „Sommer i Nower”.

Kamienica współtworząca zwarta pierzeję, składa się z dwóch bliźniaczych kamienic zaprojektowanych w modernistycznych formach. Budynek murowany, tynkowany o czterokondygnacyjnej bryle z niską partią poddasza, zamkniętego płaską formą zadaszenia. Pary skrajnych osi obu kamienic mają postać pseudoryzalitu rozdzielonego lizenami. Artykulacja pozostałych części elewacji ogranicza się do płaskiego rysunku geometrycznego, prostokątnego wzoru uzyskanego w płaszczyźnie tynku. Na drugiej i przedostatniej osi znajdują się przejazdy bramne gdzie zwracają uwagę zachowane, trójdzielne drewniane odrzwia o oryginalnej, częściowo ażurowej formie. Skrajne osie oraz dwie pary osi środkowych poprzedzone zostały balkonami o balustradach złożonych z pionowych prętów, urozmaiconych w górnej części rytmem horyzontalnie położonych rombów. Analogiczne romby powtórzone są w układzie szprosów okienek poddasza na skrajnych osiach. Klatki schodowe wyłożone ciemnym lastrykiem z kutą balustradą o drewnianym pochwycie. Kamienice stanowią nieliczny przykład na terenie Pruszkowa modernistycznej, wielkomiejskiej kamienicy czynszowej, o podwyższonym standardzie.

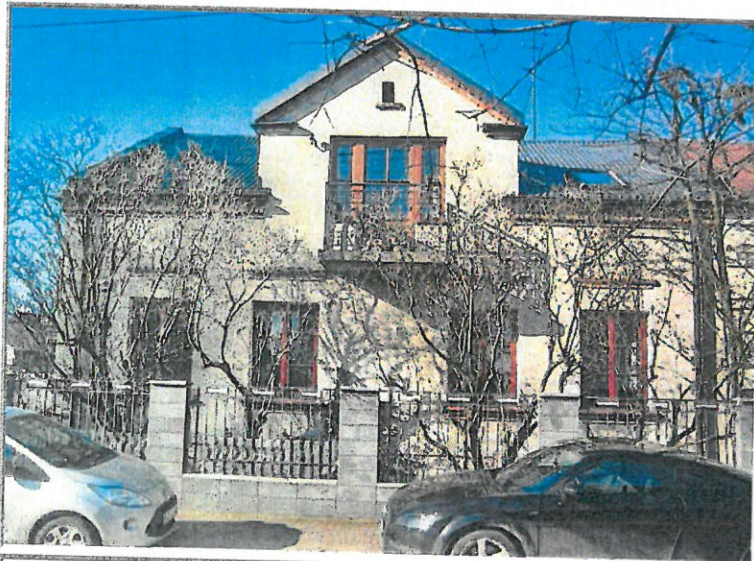
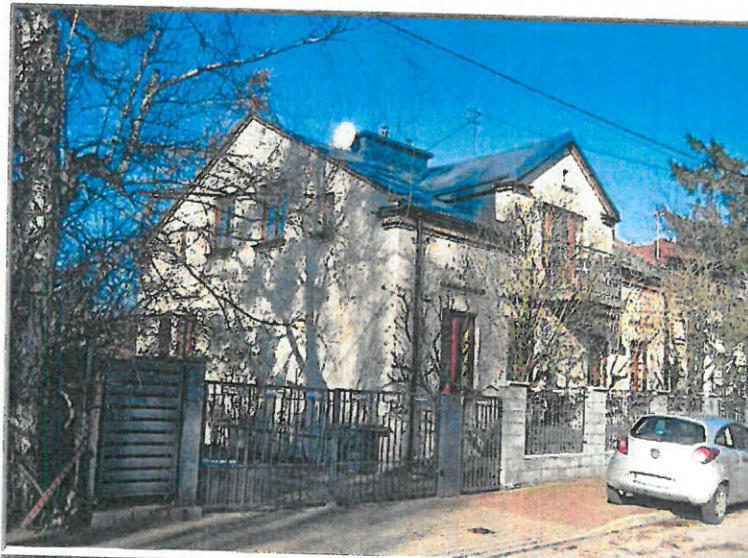
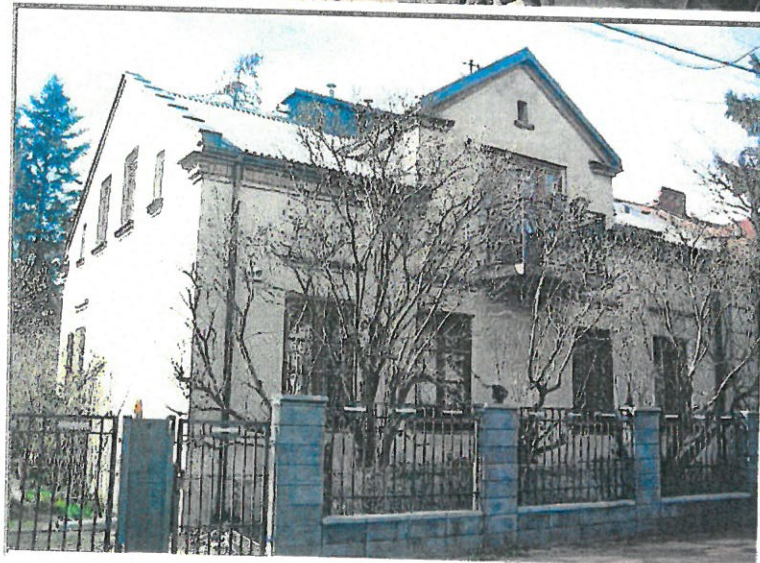
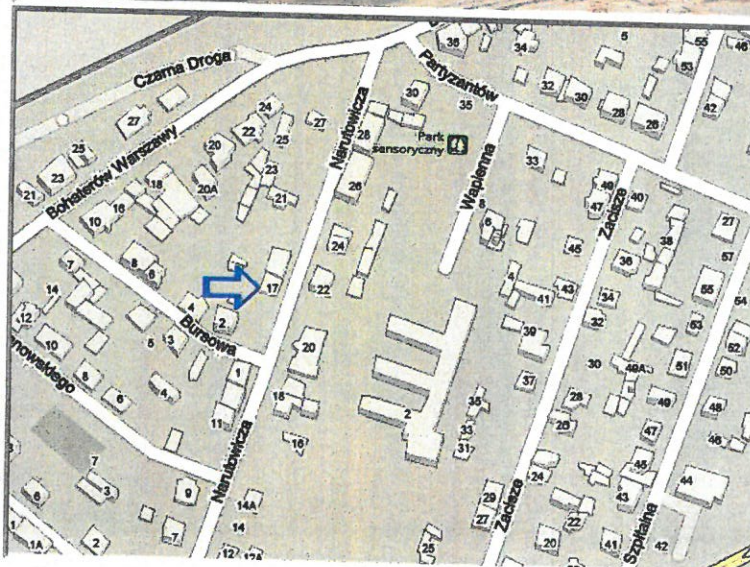
Budynek nieznacznie cofnięty od linii regulacyjnej ulicy, wolnostojący w układzie bliźniaczym z budynkiem pod nr 19. Wzniesiony w tradycyjnych, historyzujących formach, tynkowany, jednokondygnacyjny z wielospadowym krytym blachą dachu z trójkątnie zamkniętą facjatą w centralnej części elewacji frontowej poprzedzonej balkonem z niezachowaną balustradą. Ponad oknami zachowane uskokowe, ceglane listwy.

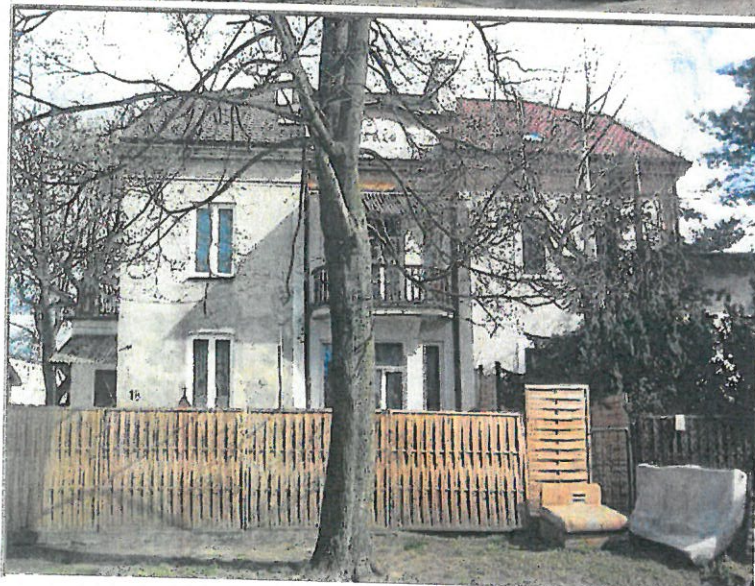
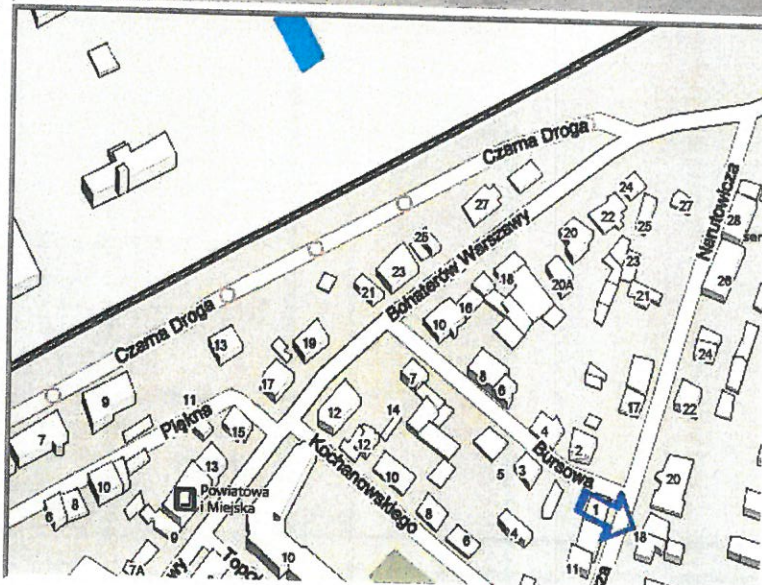
Budynek mieszkalny wolnostojący, cofnięty od linii regulacyjnej ulicy, wzniesiony w zredukowanych, historyzujących formach. Dwukondygnacyjny, tynkowany, nakryty dwuspadowym, naczółkowym dachem o falistym, eternitowym poszyciu. Elewacja frontowa zróżnicowana cofniętą, trójosiową partią środkową zwieńczoną attykowym szczytem zakończoną łukiem nadwieszonym poniżej którego zachowana jest data budowy obiektu – „1914”. Balkon spinający triadę środkowych osi posiada zaokrąglone narożniki płyty balkonowej wspartej na wysokich wolutach i drewnianą, tralkową balustradę. W części parteru poniżej balkony zaprojektowano taras otoczony ceglana, ażurową balustradą. Całość zamyka profilowany gzyms koronujący poprzedzony fryzem, na pd. narożniku elewacji zachowana pasowo boniowana lizena. Szczytowa elewacja pn. poprzedzona gankiem, do elewacji pd. przylega parterowa, wtórna dobudówka.

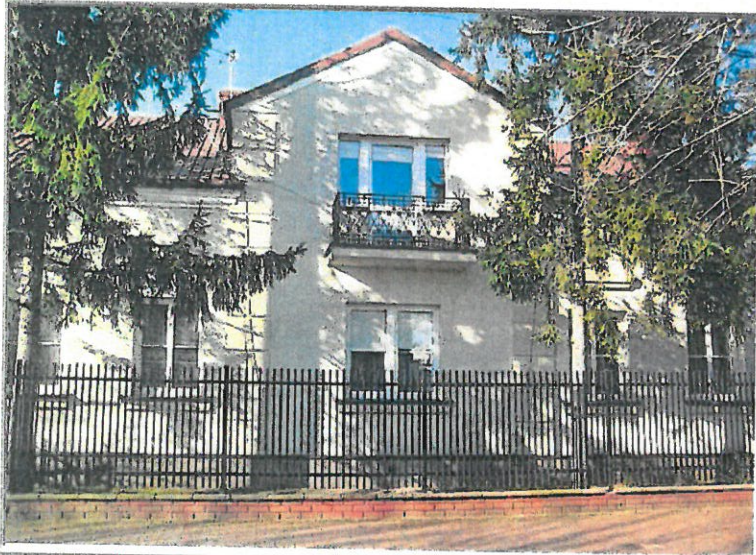
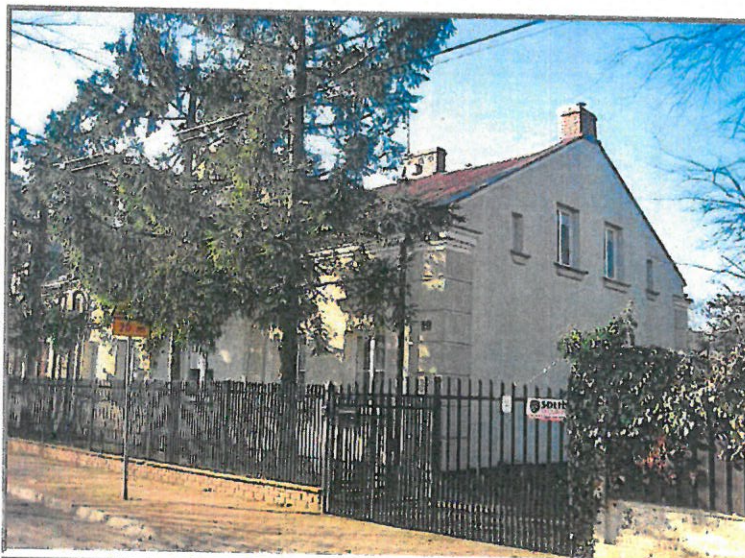
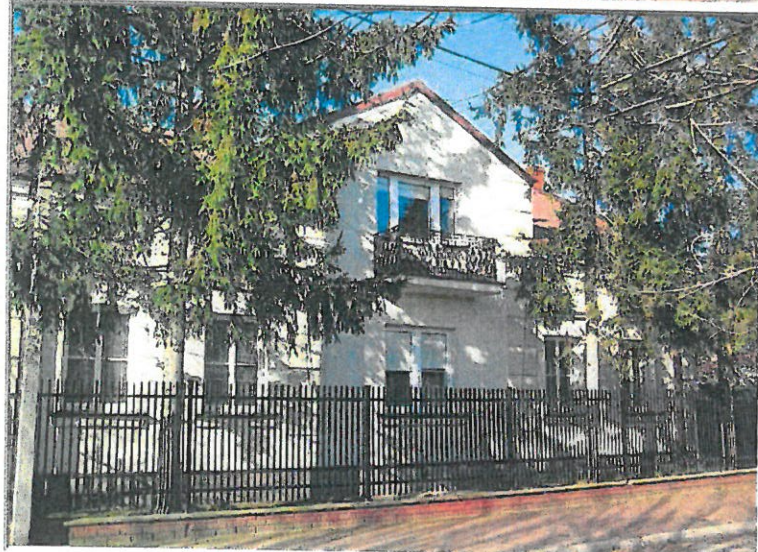
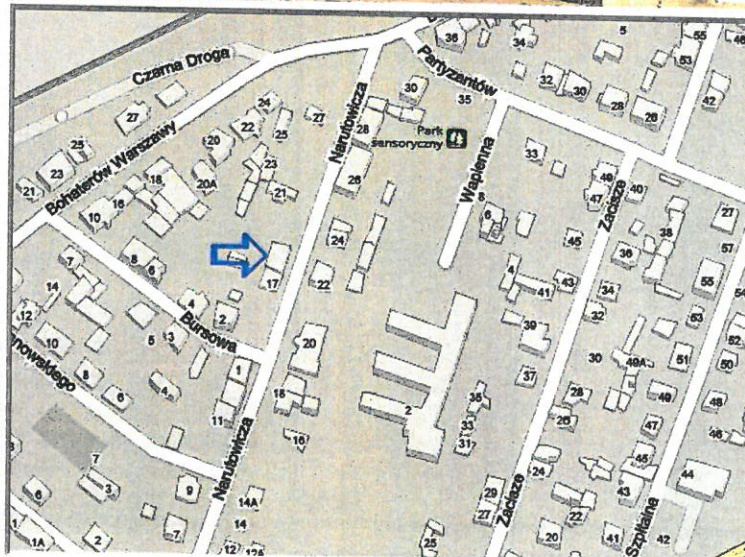
Budynek nieznacznie cofnięty od linii regulacyjnej ulicy, wolnostojący w układzie bliźniaczym z budynkiem pod nr 17. Wzniesiony w tradycyjnych, historyzujących formach, tynkowany, jednokondygnacyjny z wielospadowym krytym blachą dachu z trójkątnie zamkniętą facjatą w centralnej części elewacji frontowej poprzedzonej balkonem o ażurowej balustradzie złożonej z rytmu giętych na kształt ósemek płaskowników. Środkowa oś flankowana boniowanymi lizenami, otwory okienne akcentowane poziomymi naczółkami i zaopatrzone w listwy parapetowe.

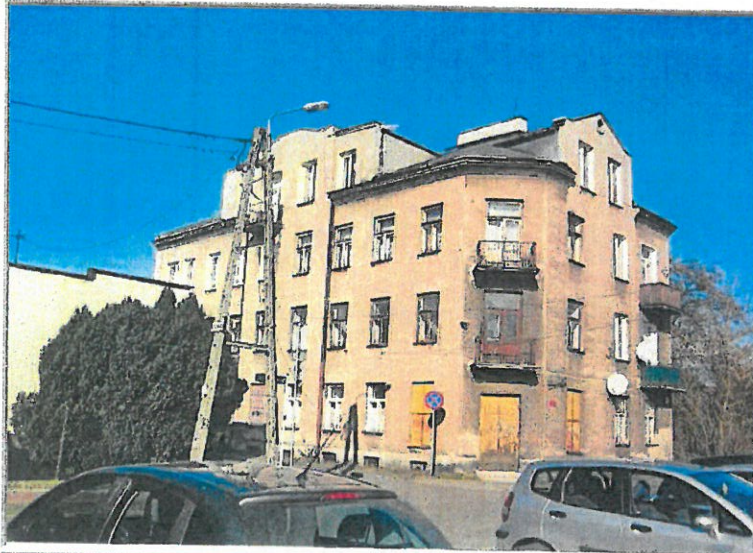
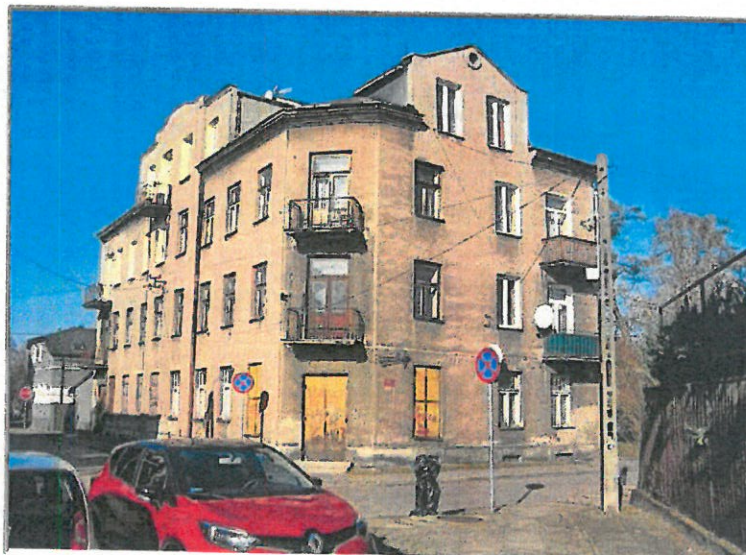
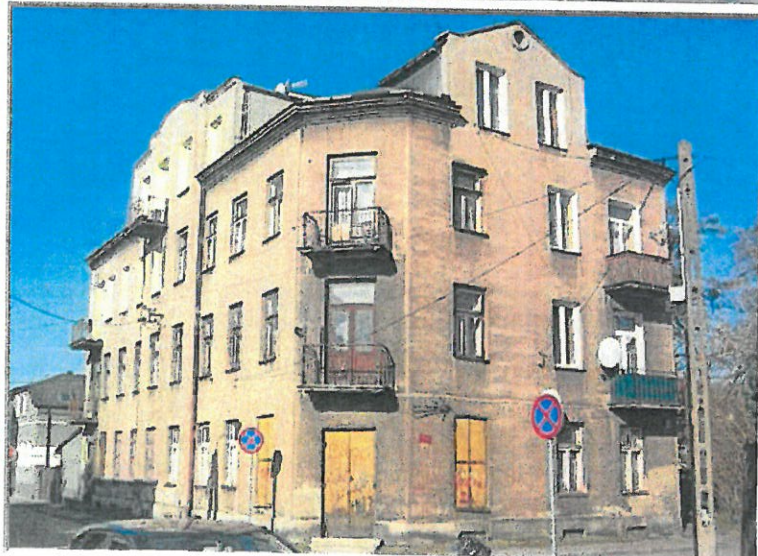
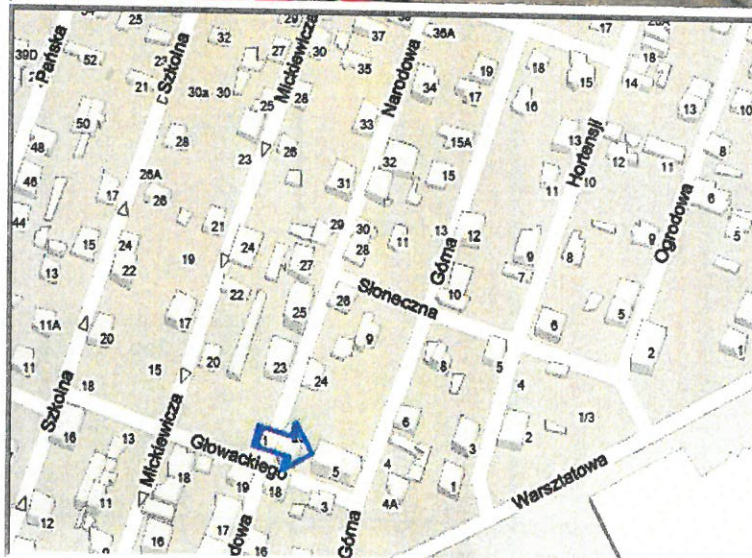
Kamienica narożna, wolnostojąca usytuowana w linii pierzei ulicy. Budynek murowany, tynkowany utrzymany w skromnych, historyzujących, właściwie pozbawionych wystroju formach. Wielopiętrowy układ zadarszenia przykryty papą. Zwarta trójkondygnacyjna bryła o ściętym, jednoosiowym narożniku urozmaicona jest czteroosiową facjatą od strony elewacji pd. zamkniętą niskim zwieńczeniem w postaci łuku nadwieszonoego oraz dwuosiową, zamkniętą trójkątnym szczytem facjatą w elewacji wsch. Elewacja podwórzowa w części środkowej mieści ryzalit klatki schodowej zamknięty trójkątnym szczytem. Istniejące balkony otrzymały balustrady złożone z pionowych prętów.

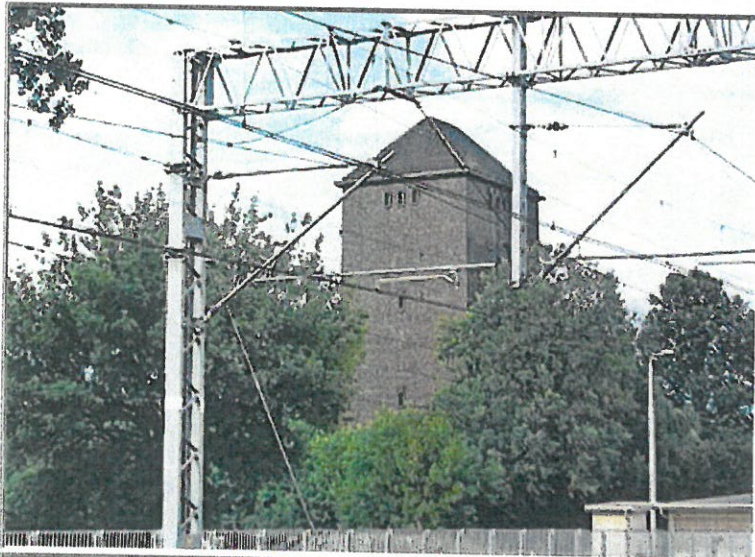
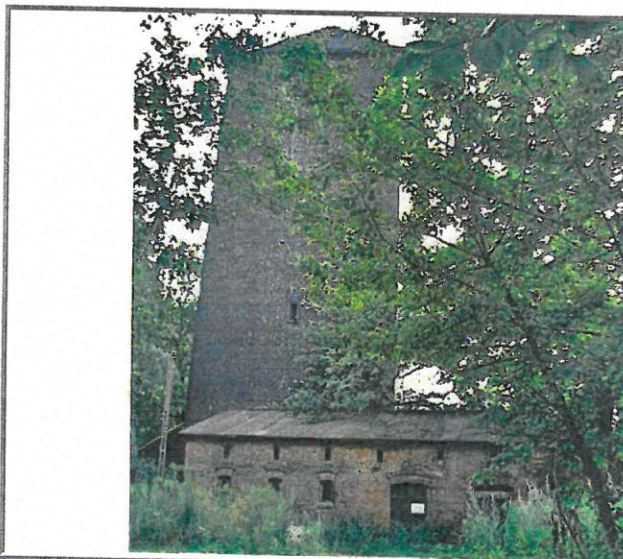
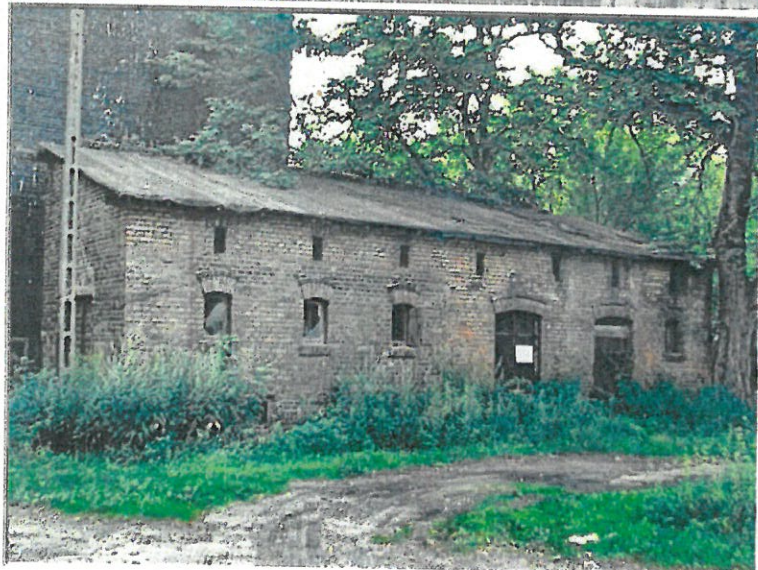
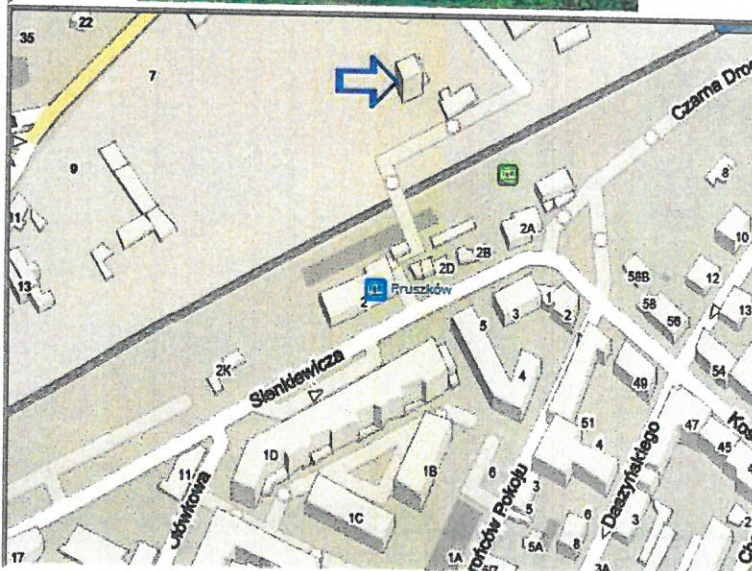
8. Fotografie

Budynek murowany wzniesiony w latach 1926-1930 w formie wieży przekrytej dachem czterospadowym. Od strony wschodniej parterowa dobudówka przekryta dachem jednospadowym.

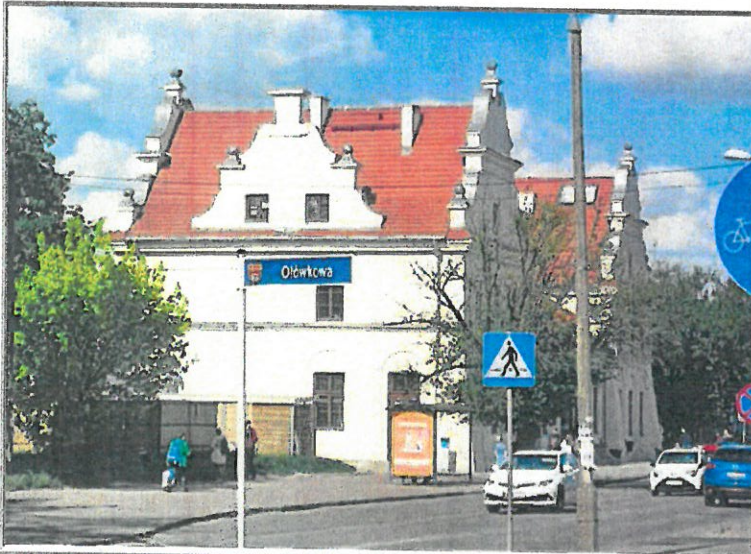
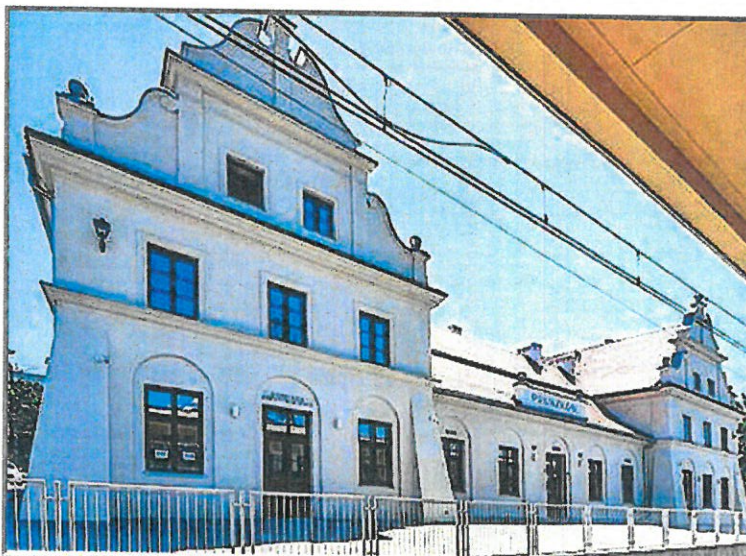
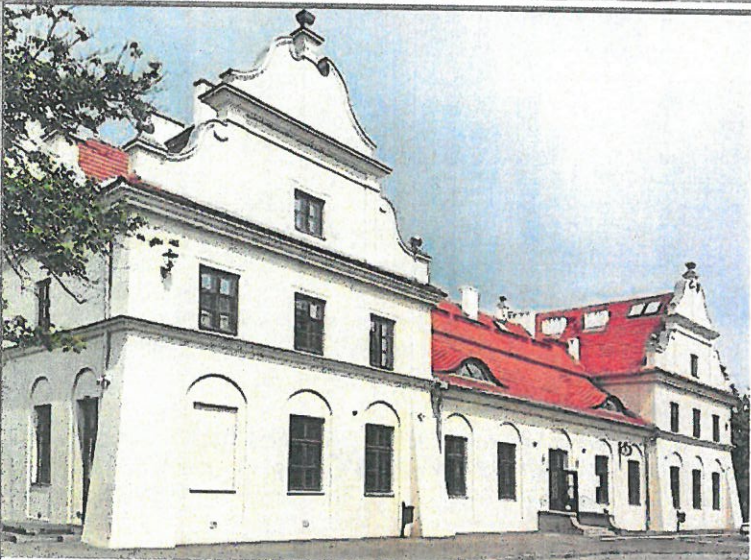
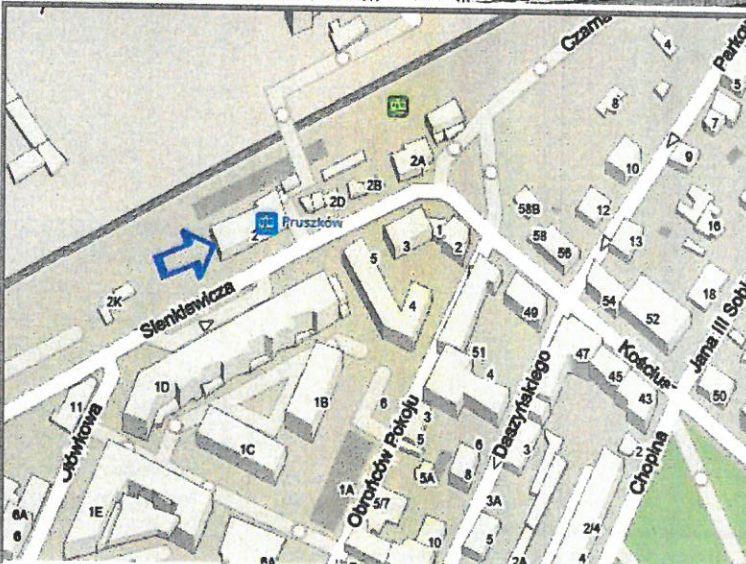
8. Fotografie

Obecnie funkcjonujący dworzec w Pruszkowie był jednym z grupy podobnych obiektów powstałych w latach 1918-1924 w ramach programu odbudowy infrastruktury kolejowej po zniszczeniach I wojny światowej. Niewielki obiekt stacyjny w tej miejscowości wybudowano w latach 1845-1846 po północnej stronie torów powstającej wówczas pierwszej linii kolejowej na obszarze dawnego Królestwa Polskiego tzw. Drogi Żelaznej Warszawsko-Wiedeńskiej. Większy, ceglany dworzec powstał w 1888 roku po południowej stronie torów i został zniszczony w 1914 roku w czasie działań wojennych. Obecny ukończony około 1924 roku zbudowano prawdopodobnie, jak w wielu podobnych przypadkach, z użyciem fundamentów lub murów poprzedniego obiektu. Obok istniała zabudowa pomocnicza jak: wieża ciśnień, kuźnia, komórki, magazyny. W latach 30-tych do budynku dworca dobudowano od północy wiatę peronową nad wejściem do przejścia podziemnego pod torami. Dworzec w stylu dworcowym wzniesiony został wg projektu architektów pracujących w sekcji architektonicznej Wydziału Drogowego Warszawskiej Dyrekcji Kolejowej pod kierunkiem Bronisława Brochowicza-Rogoyskiego, a następnie arch. Romualda Millera stanowi przykład wysokiej klasy architektury użytkowej okresu dwudziestolecia międzywojennego. Należy do grupy podobnych budynków powstających w miejsce zniszczonych obiektów kolejowych w czasie I wojny światowej. Obiekt wyróżnia funkcjonalność, a historyzująca forma i dekoracja nawiązująca zwłaszcza do baroku wyraża ówczesne poszukiwania i próby kształtowania stylu narodowego.
