# **KARTY ADRESOWE**

ZABYTKI NIERUCHOME

## KARTA ADRESOWA ZABYTKU

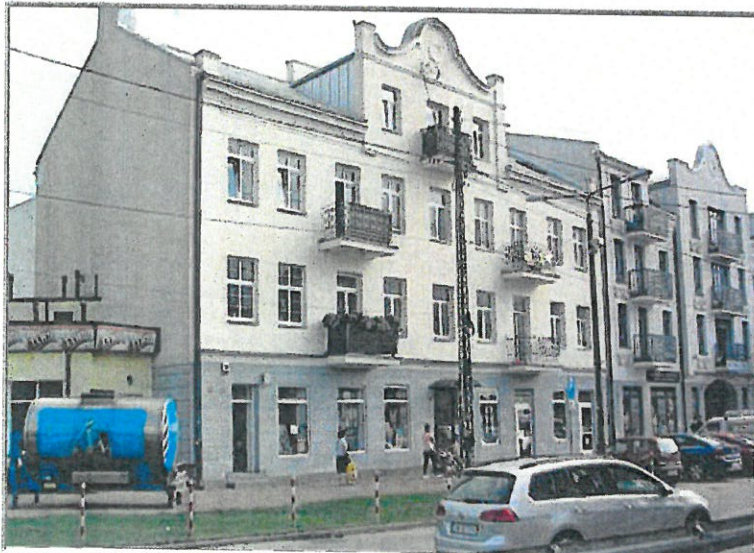
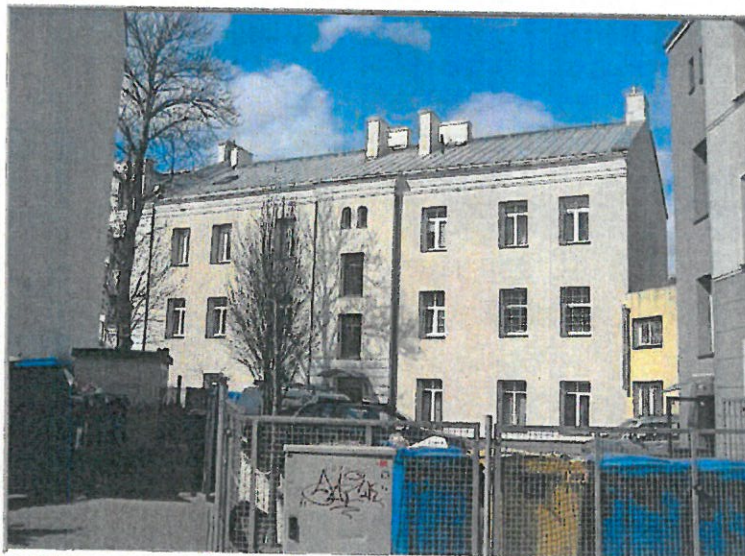
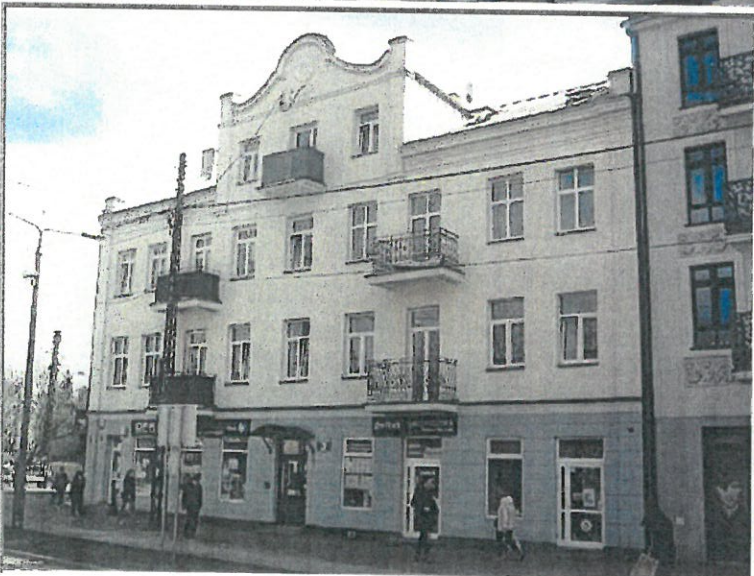
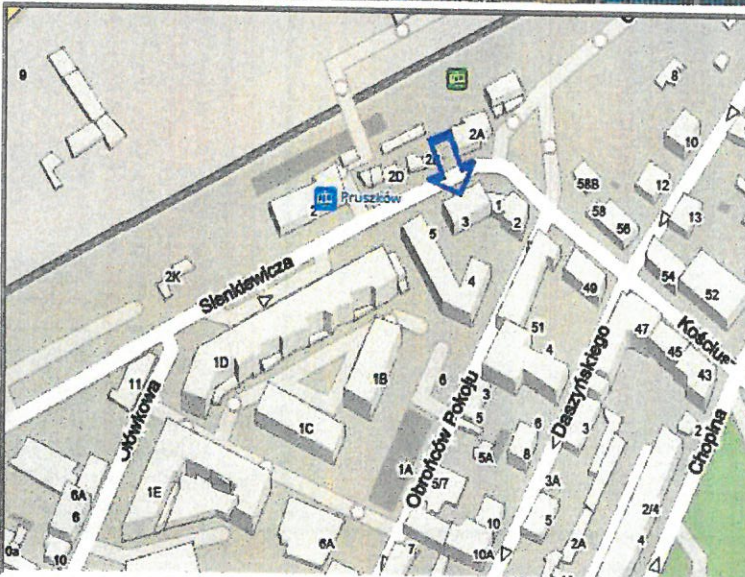
8. Fotografie

Wzniesiony w 1910 r. dla K. Gogolewskiego, usytuowany w zabudowie pierzejowej, zaprojektowana w oszczędnych historyzujących formach. Trójkondygnacyjna z wysoką partią usługowego przyziemia, zamknięta dwuspadowym dachem. Elewacja frontowa posiada symetryczną kompozycję podkreśloną centralnie usytuowaną trójosiową facjatą zwieńczoną półkolistym szczytem ujętym wolutami i niskimi postumentami. Poniżej zwieńczenia umieszczono ślepy okullus i datę powstania budynku – „K1910G”. Skraje elewacji spięto lizenami. Całość wieńczy profilowany gzyms wieńczący. Na środkowej osi partii facjaty oraz na osiach ujmujących triadę osi środkowych zaprojektowano balkony o ażurowych balustradach złożonych z pionowych słupków ujętych obustronnie wolutami.

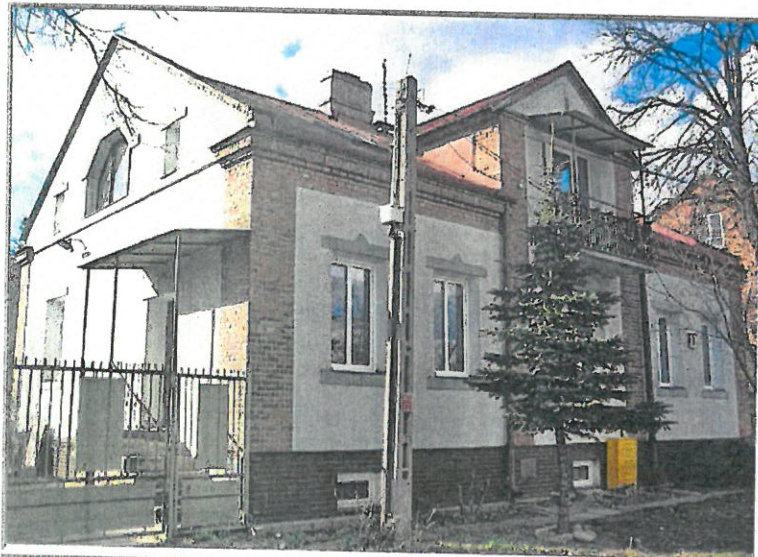
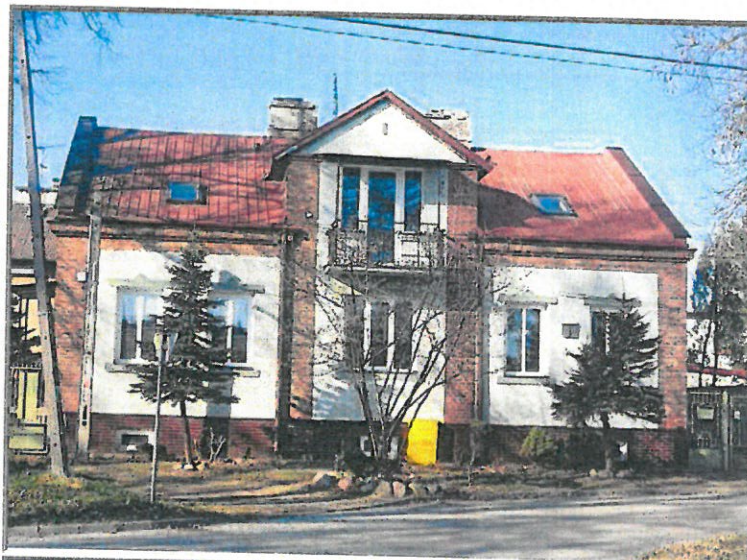
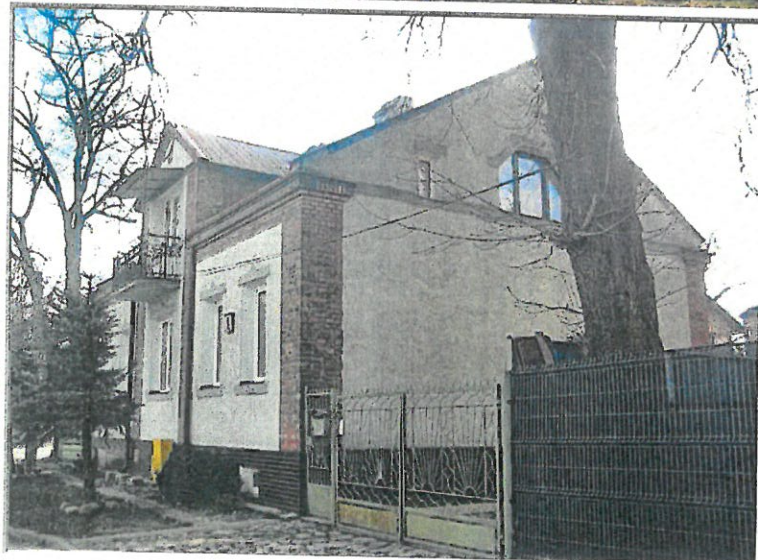
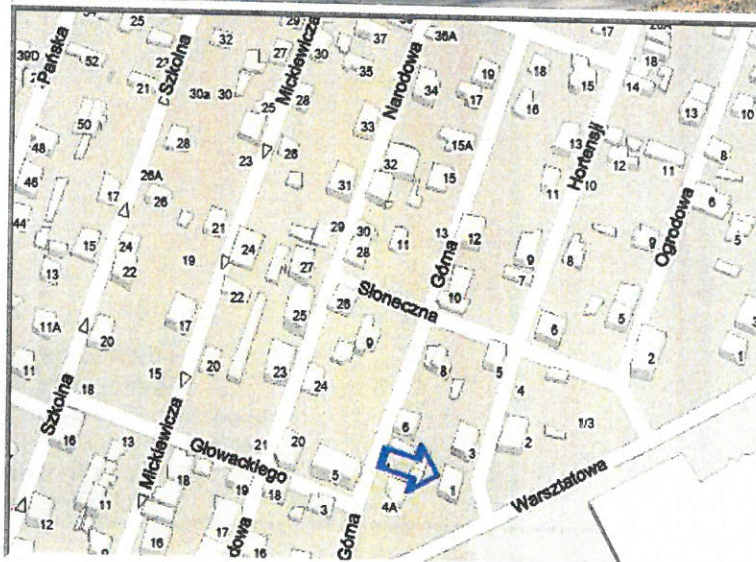
8. Fotografie

Dom wolnostojący, murowany, wzniesiony w oszczędnych, tradycyjnych formach o tynkowanych elewacjach skonstrastowanych z ceglanymi lizenami i fryzem. Stosunkowo niedawno położone tynki z warstwą docieplenia wskazują, iż być może pierwotnie wszystkie elewacje były licowane cegłą. Jednokondygnacyjna bryła ożywiona jest szczytowo zamkniętą facjatą z balkonem na osi środkowej flankowanej licowanymi czerwoną cegłą lizenami. Balustrada balkonu złożona z przeplatających się pionowych słupków. Całość zamyka wielospadowe zadaszenie kryte blachą.

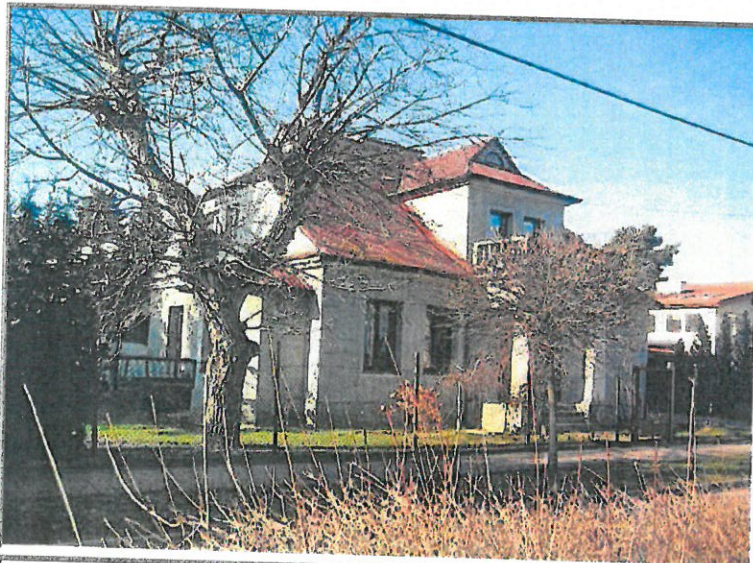
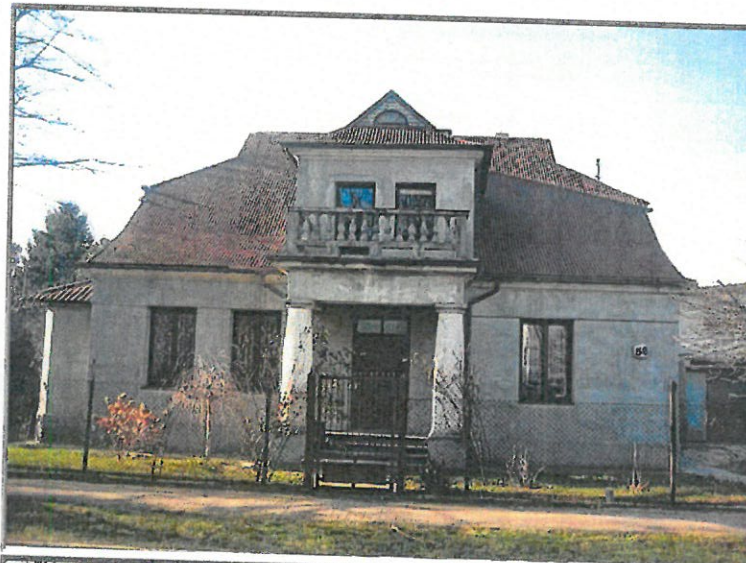
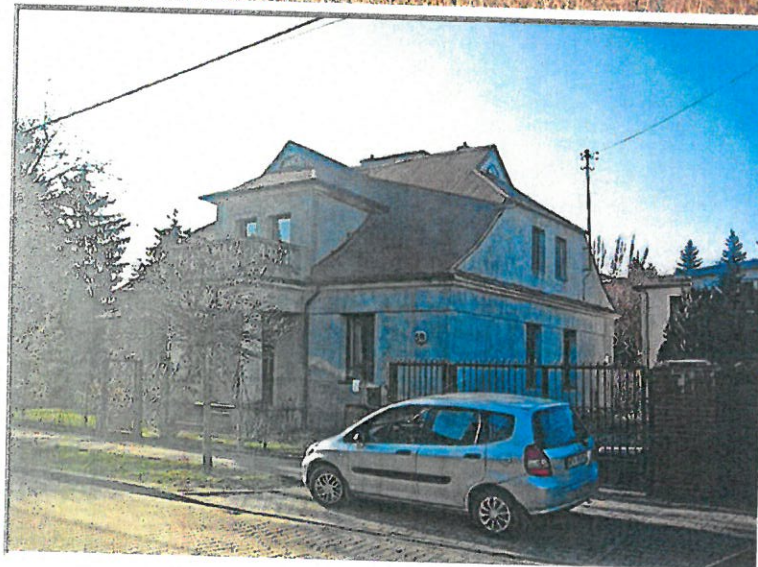
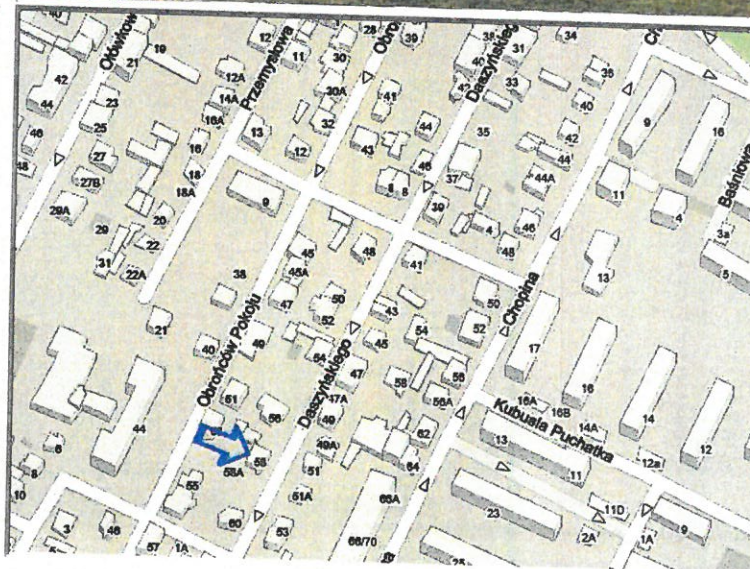
8. Fotografie

Budynek wzniesiony w I ćw. XX w.; parterowy z użytkowym poddaszem, przekryty dachem łamanym. W elewacji frontowej wystawka z balkonem wspartym na dwóch kolumnach.

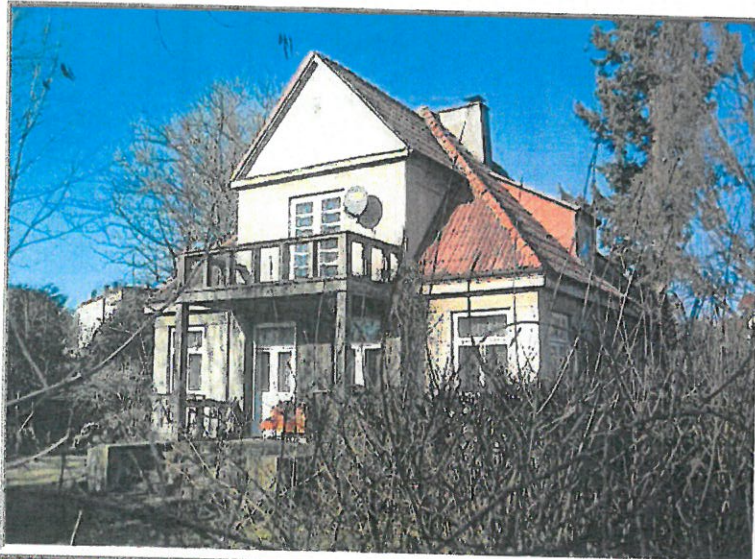
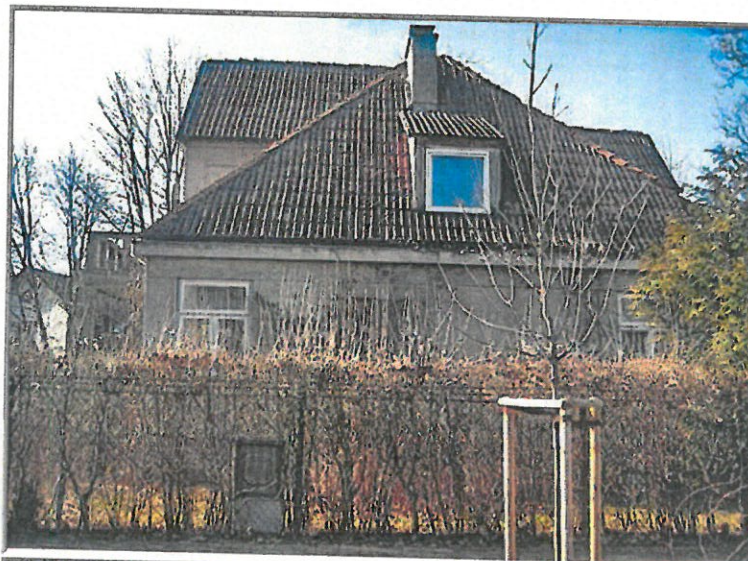
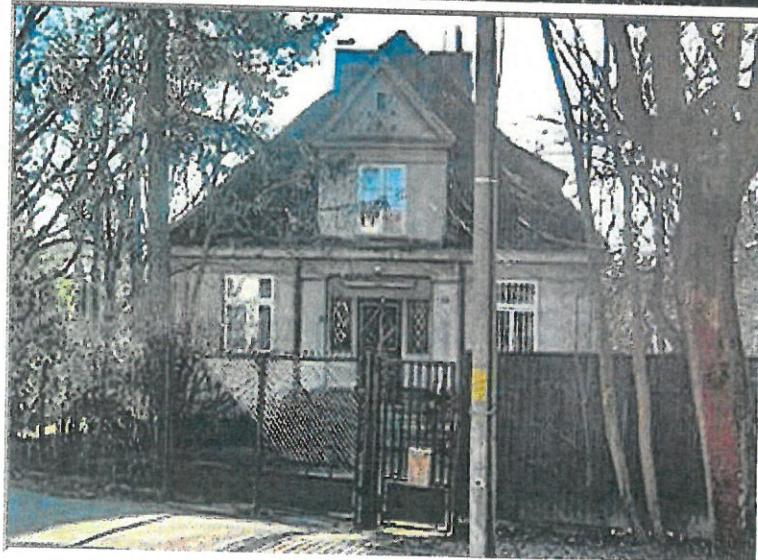
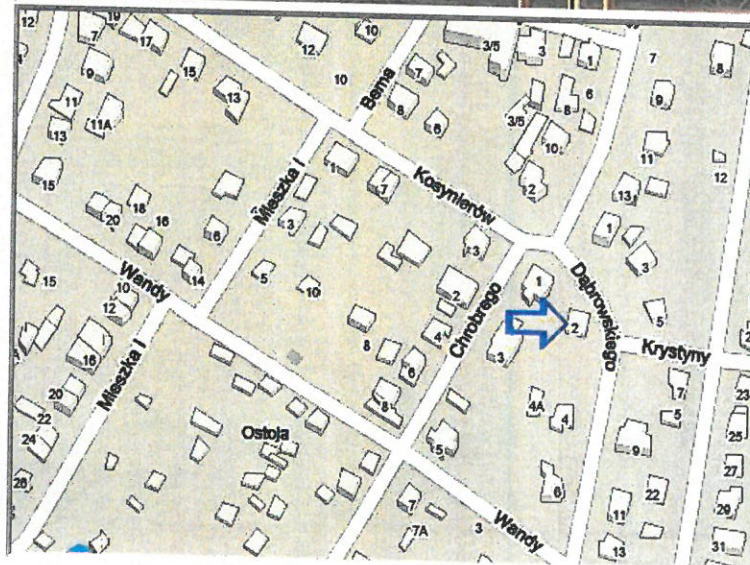
8. Fotografie

Budynek wzniesiony przed 1939 r.; parterowy z użytkowym poddaszem, przekryty dachem czterosпадowym; w elewacji frontowej wystawka, a w elewacji przeciwległej wystawka z balkonem wspartym na dwóch kolumnach.

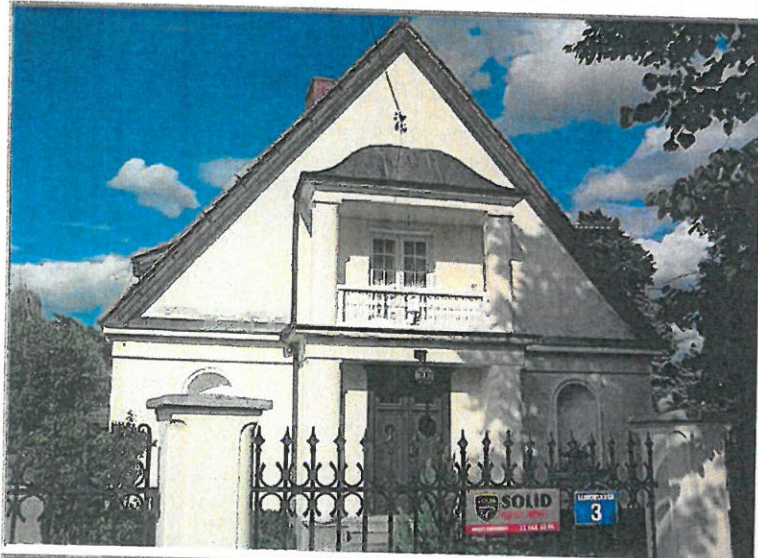
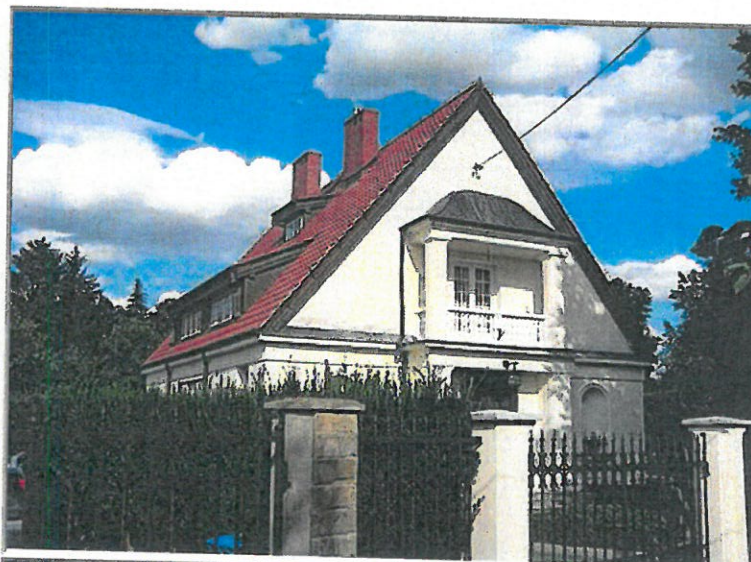
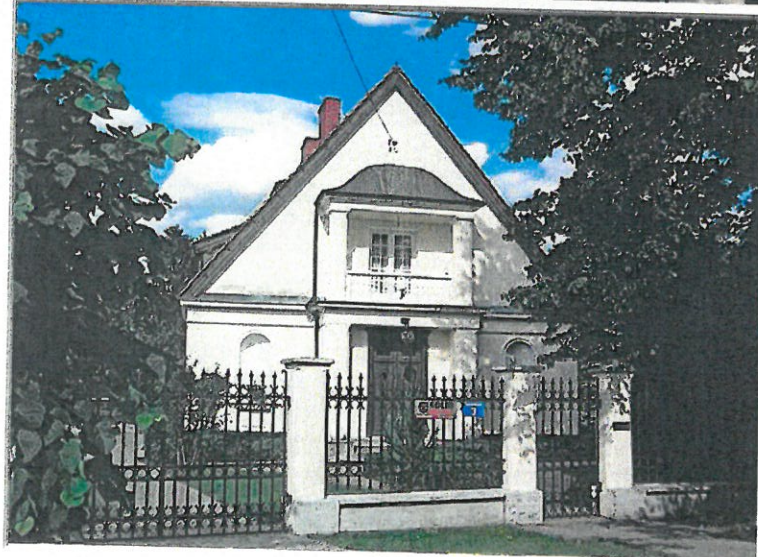
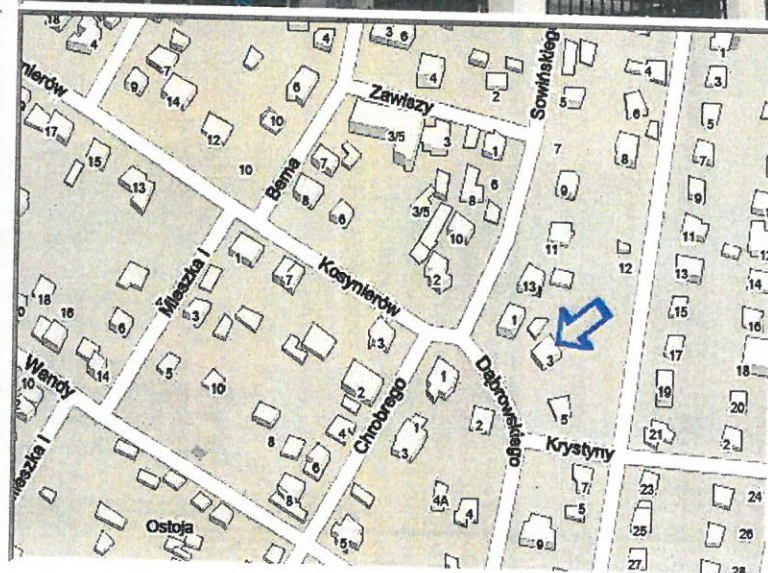
8. Fotografie

Willa wzniesiona w 1930 r. wg projektu arch. Antoniego Droszcza dla Olgi i Leona Leo skąd wzięła nazwę „Orleówka”. W 1936 r. willę nabyła p. Turska-Wdowiak. Dom wolnostojący, zwrócony szczytowo względem linii regulacyjnej ulicy, poprzedzony podjazdem. Murowany, tynkowany, jednokondygnacyjny z poddaszem użytkowym zaprojektowany w tradycyjnych, swobodnie traktowanych historyzujących formach na planie prostokąta. Bryłę zamyka forma wysokiego dachu wielopołaciowego zróżnicowanego facjatami i krytego współczesną dachówką esówką. Środkowa elewacja szczytowa od strony ulicy zaakcentowana otwartym, dwukondygnacyjnym gankiem wspartym na filarach i zamknięty daszkiem o blaszanym pokryciu i krzywoliniowym układzie połaci. Ganek flankowany jest półkolistymi, konchowo zamkniętymi niszami w profilowanych oprawach. Elewacja pd. posiada krytą trójpółaciowym daszkiem facjatę z wyjściem na kolumnowy taras o półkolistym układzie płyty z balustradą tralkową. Posesja od strony ulicy odcięta ażurowym ogrodzeniem w postaci stalowych sztachet przęsł rozpiętych między filarami o sfazowanych krawędziach z prostym zwieńczeniem.

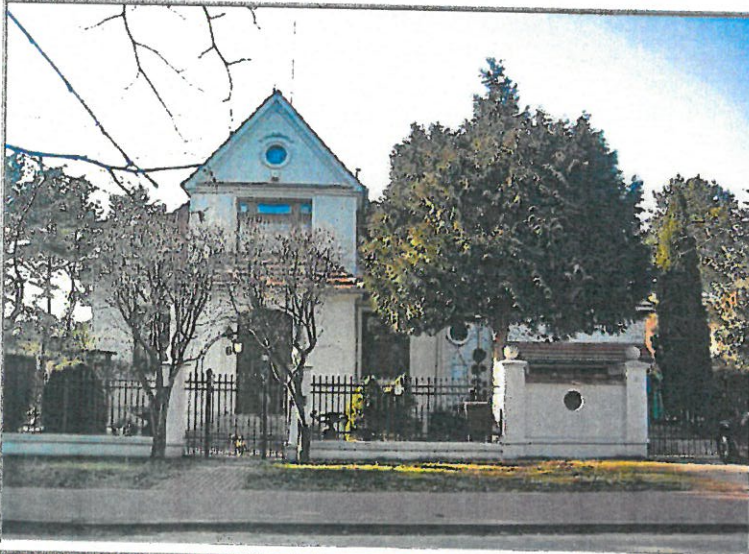
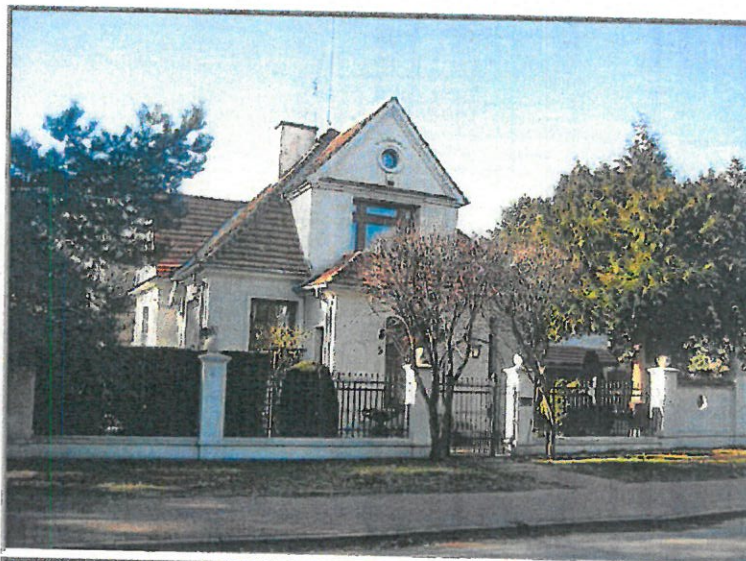
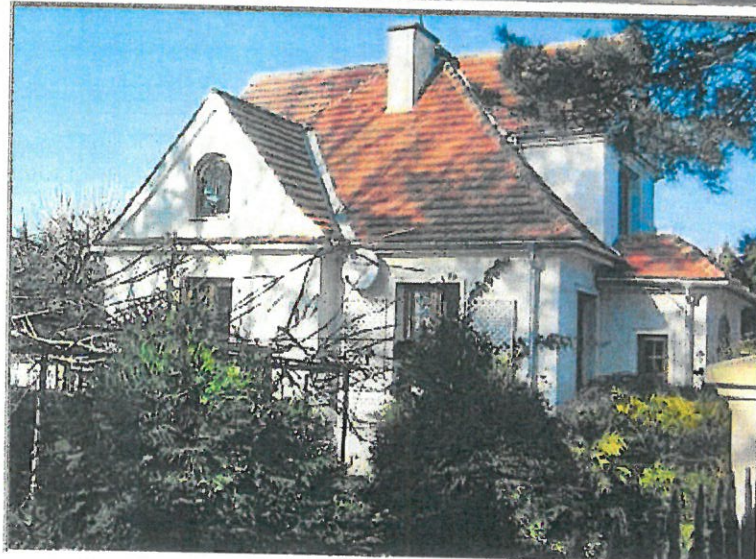
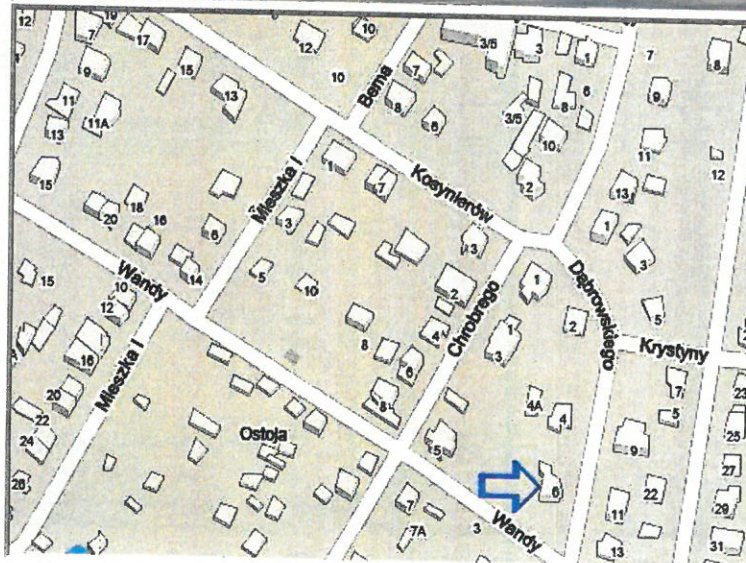
8. Fotografie

Budynek murowany wzniesiony w 1930 r.; parterowy z użytkowym poddaszem, przekryty dachem dwuspadowym; w elewacji frontowej w osi centralnej wystawka oraz murowany ganek; w elewacji południowej płytki ryzalit zwieńczony szczytem; od strony północnej do głównej bryły budynku przylega niewielka, parterowa oficyna.

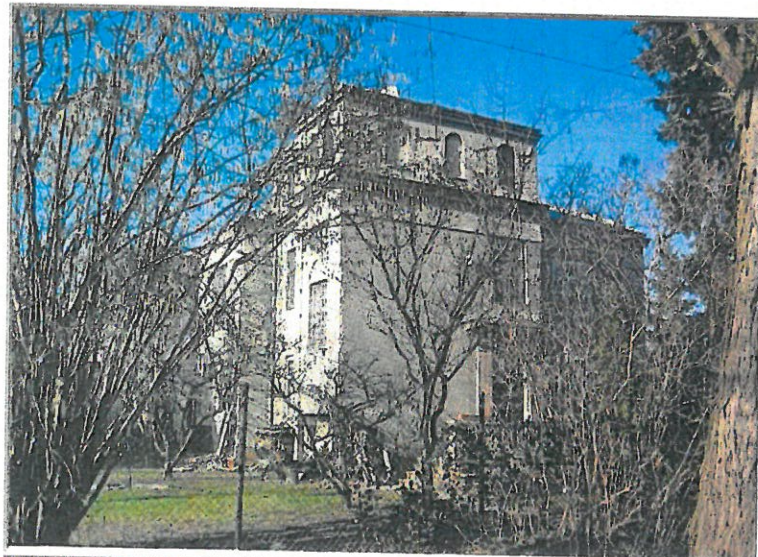
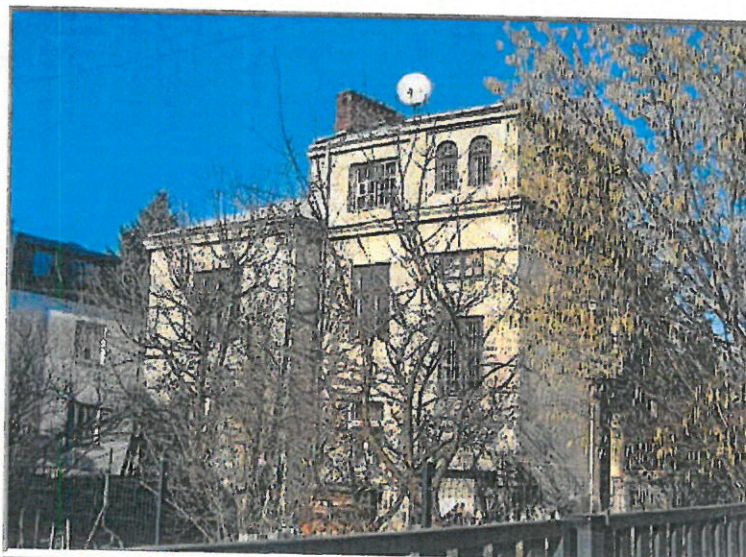
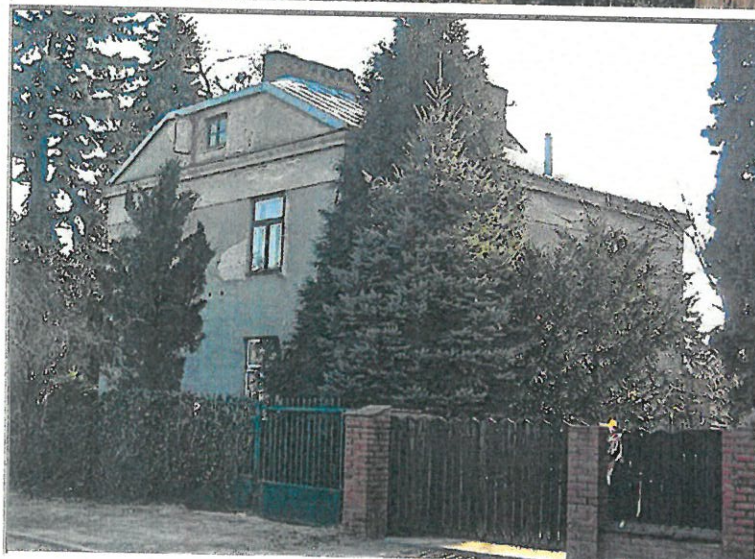
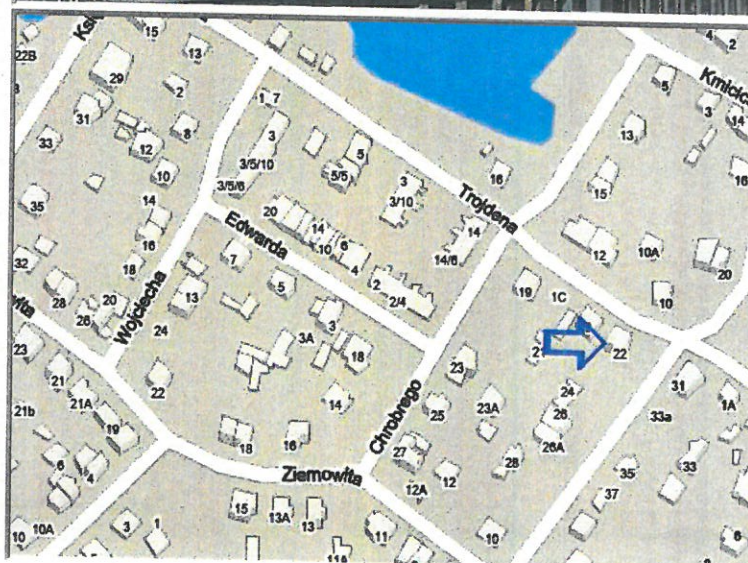
Budynek wzniesiony w I ćw. XX w., składający się z dwóch brył: większej, piętrowej, przekrytej dachem naczółkowym, oraz mniejszej, trójkondygnacyjnej.

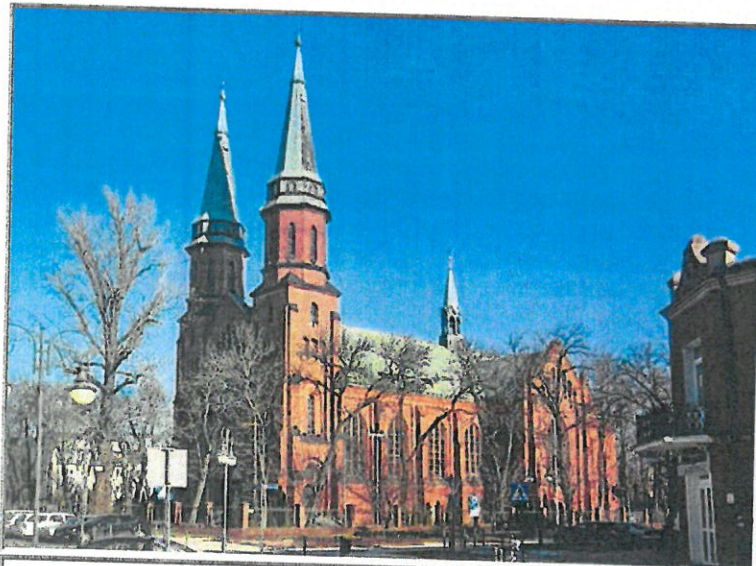
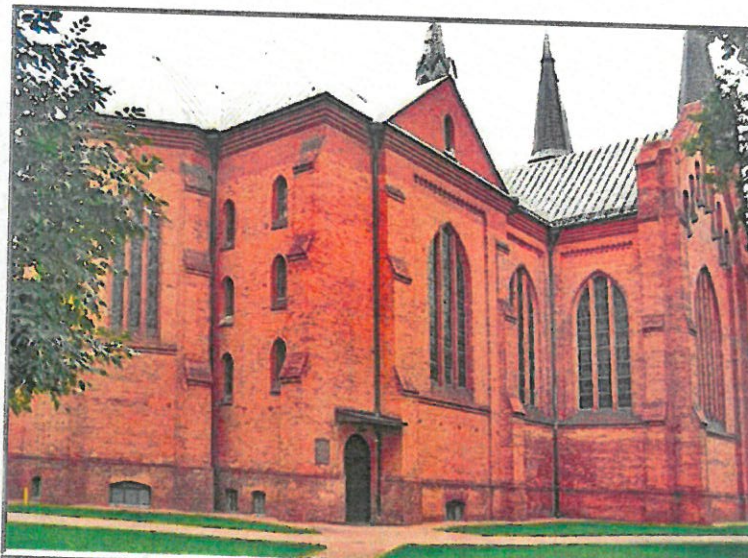
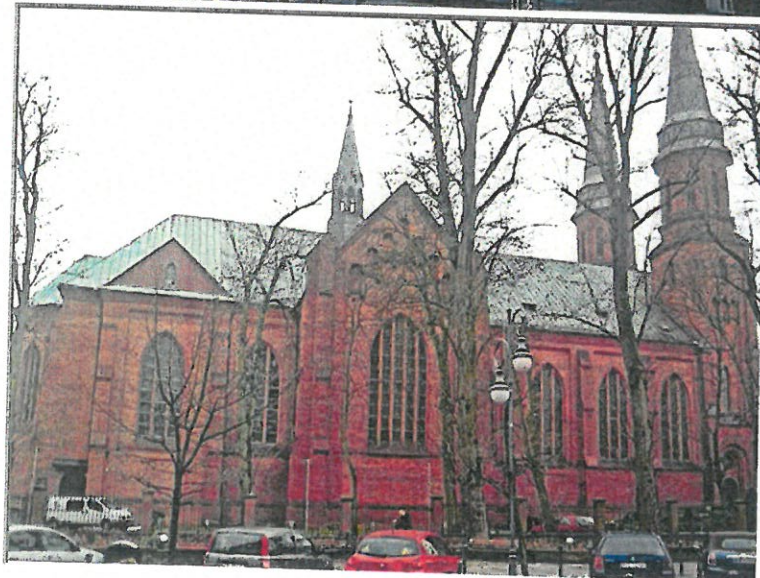
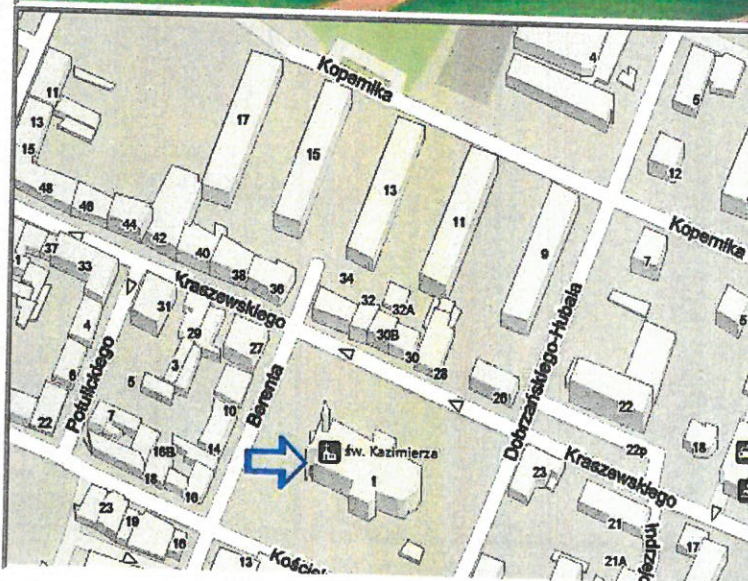
8. Fotografie

Kościół został wybudowany w latach 1908 – 1938, wg projektu arch. Czesława Domaniewskiego. Parafia konsekrowana w 1913 r. Secesyjne witraże w transepcie wykonane przez „Krakowski Zakład Witrażów – S.G. Ślepiński w 1923 r. Współczesny wystrój wnętrza z lat 1961 – 1967 wykonany pod kier. arch. M. Twarowskiego (proj. ambony i chrzcielnicy) z udziałem rzeźbiarzy: Z. Trzcińskiego – Kamińskiej i J. Trenerowskiego (proj. ołtarza głównego). Po 1978 r. zastąpiono pierwotnie istniejące, niskie hełmy wież fasady wysokimi, na wysokie, strzeliste znacznie zmieniając pierwotny charakter kościoła. Kościół wzniesiony w centrum obszernego, prostokątnego placu, zwrócony fasadą w kierunku pn.-zach. Zaprojektowany w eklektycznej stylistyce swobodnie łączącej elementy gotyku ceglanego z formami typowymi dla północno-włoskiej architektury romańskiej widocznej szczególnie w rozwiązaniu fasady (rozwiązanie portalu, forma rozety i fryz w postaci ślepej galeryjki arkadowej). Romanizujący wyraz fasady został znacznie zatarty przez niedawną zmianę pierwotnych, niskich hełmów masywnych wież na wysokie, nadające całości strzeliste, bardziej gotycki charakter. Budowla dwuwieżowa, z trójnawowym, czteroprzęsłowym, halowym korpusem głównym oddzielnym od partii prezbiterium prosto zamkniętym transeptem. Dwuprzęsłowe prezbiterium o wielobocznym zamknięciu absydy ujmują obustronnie prostokątne aneksy tworzące w zewnętrznym układzie bryły przedłużenie naw bocznych korpusu głównego. Całość zamyka wielospadowy układ zadaszenia o pokryciu z blachy. Miejsce przecięcia korpusu głównego z transeptem zaakcentowane sygnaturką. Fasada składa się z partii centralnej zwieńczonej trójkątnym szczytem poprzedzonym arkadową galeryjką wspartą na kolumnach i ujętej obustronnie masywnymi, czworobocznymi wieżami przyjmującymi w ostatniej kondygnacji formę ośmioboczną zwieńczoną strzelistymi hełmami. Partia centralna oraz naroża wież obramione skarpami. Centralnie usytuowany portal o uskokowych rozglifieniach uzupełniają kamienne kolumny o kostkowych głowicach osadzone w uskokach i przechodzące w półkolistą, uskokową archiwoltę. Tympanon wypełniony płaskorzeźbą z wyobrażeniem klęczącego św. Kazimierza. Powyżej portalu zaprojektowano rozetę. Elewacje boczne przeprute są wysokimi, ostrołukowymi, trójdzielnymi oknami osadzonymi w płycinach zamkniętych kroksztynowymi fryzami i dzielonych na przęsła przyporami. Ściany szczytowe transeptu z ostrołukowymi oknami otrzymały trójkątne zamknięcia poprzedzone arkadową, ślepą galeryjką analogiczną jak w partii fasady kościoła. Elewacje boczne aneksów kształtujące od zewnątrz partie prezbiterium posiadają dwuprzęsłowy układ rozdzielony skarpami. Bliższe absydzie przęsła otrzymały trójkątne frontony. Kolor i układ cegieł tych ostatnich wskazują, iż są one dodane wtórnie, prawdopodobnie w latach 70. XX w.

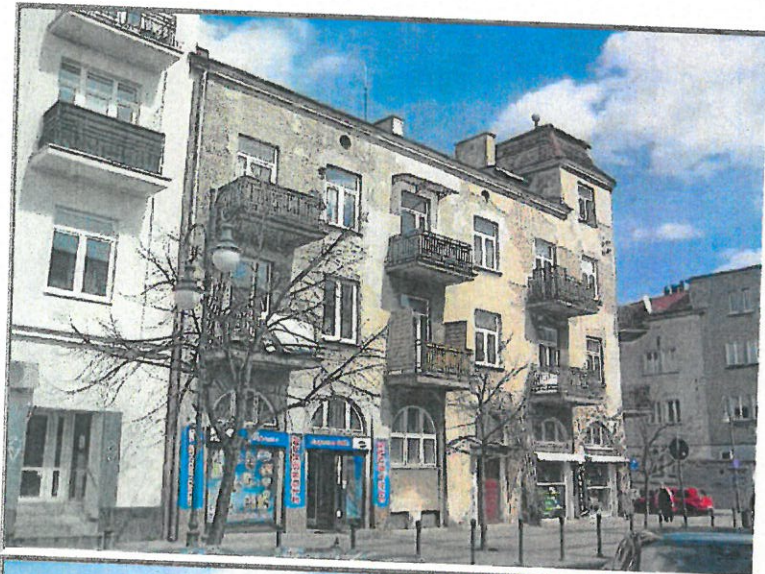
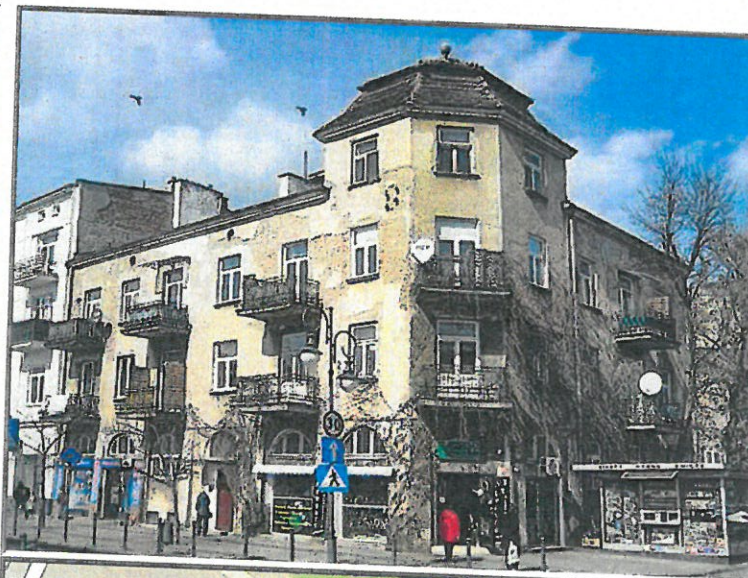
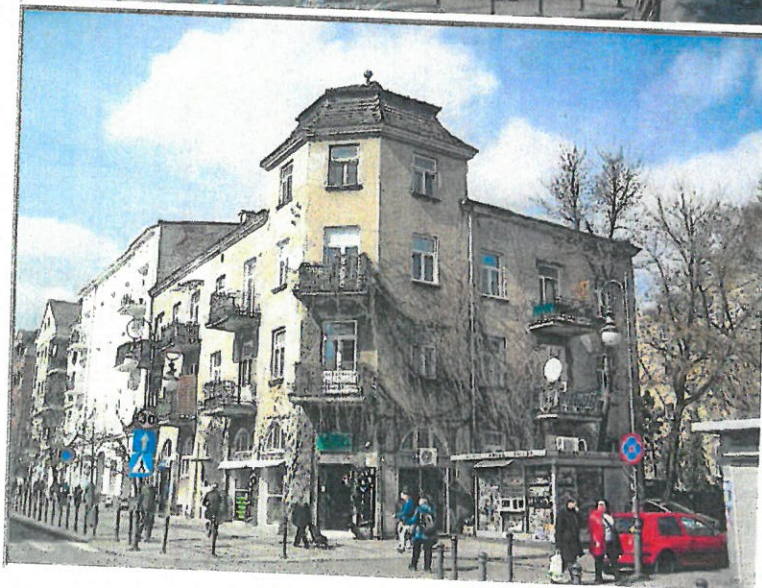
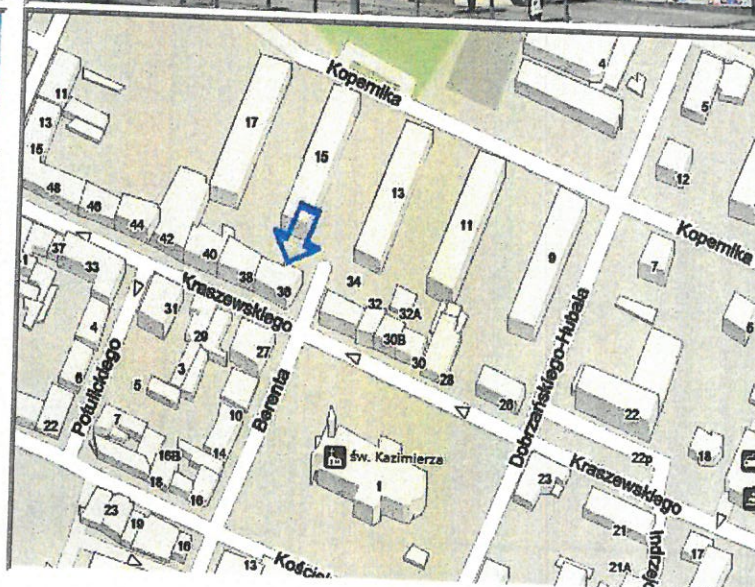
8. Fotografie

Kamienica narożna wzniesiona w latach 30. XX w.; trzykondygnacyjna, z narożną czterokondygnacyjną wieżą.

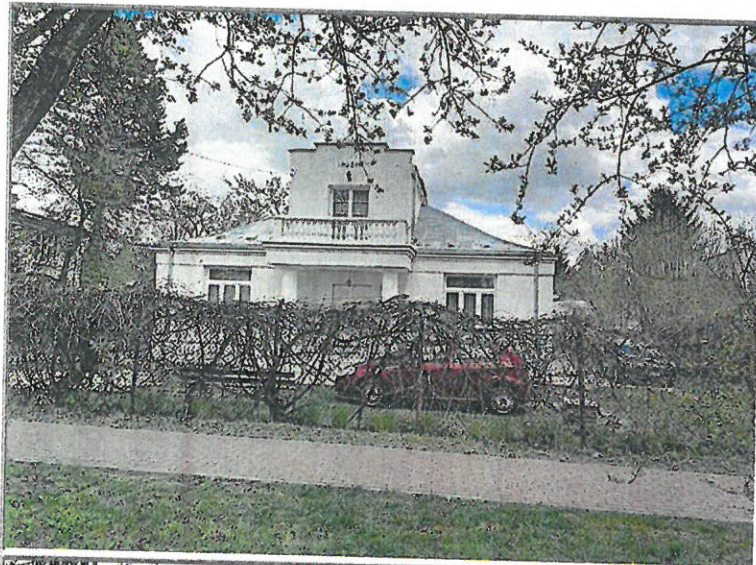
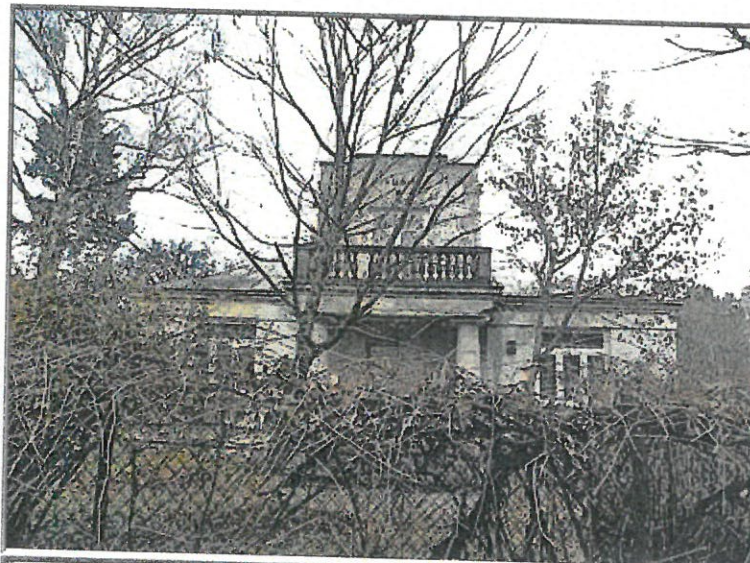
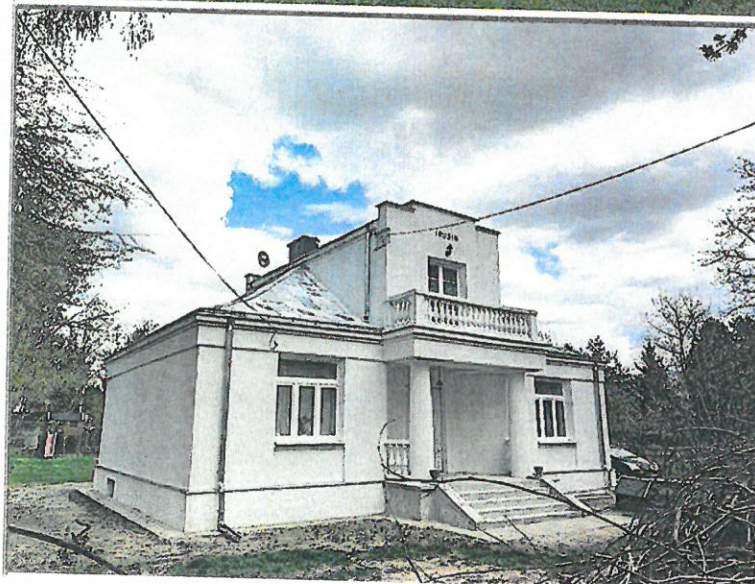
8. Fotografie

Dom wolnostojący, cofnięty od linii regulacyjnej ulicy. Murowany, tynkowany, posiada zwartą jednokondygnacyjną bryłę zwieńczoną dachem wielospadowym krytym blachą. Zaprojektowany w tradycyjnych, historyzujących formach, zaakcentowany od strony elewacji pd., schodkowo zamkniętą facjatą poprzedzoną tarasowym gankiem z balustradą tralkową wspartym na kolumnach doryckich. W partii szczytu widnieje nazwa willi – IRUSIN.

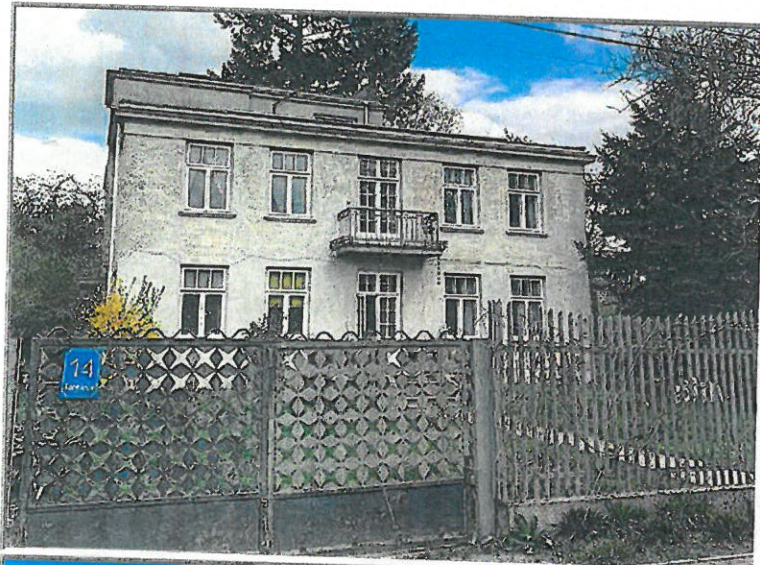
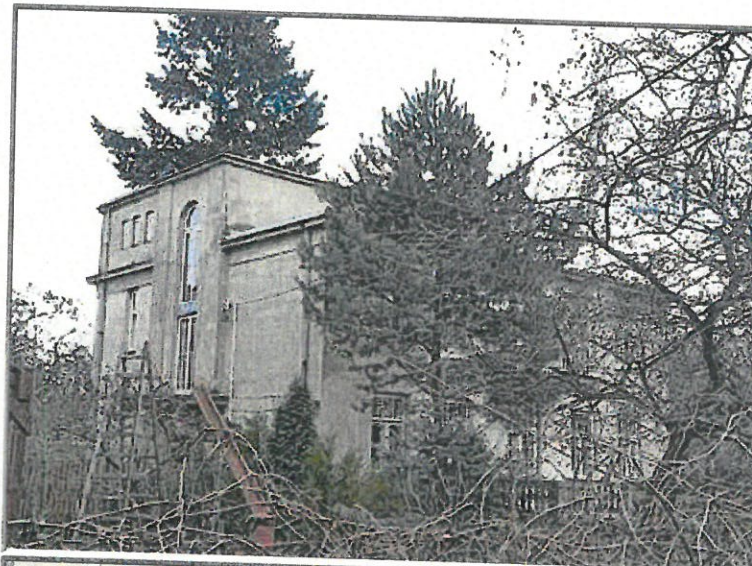
8. Fotografie

Dom wolnostojący, cofnięty od linii regulacyjnej ulicy. Zaprojektowany w tradycyjnych, historyzujących formach, murowany, tynkowany, posiada zwartą dwukondygnacyjną bryłę zróżnicowaną trójkondygnacyjnym segmentem od strony pn. Całość zamyka płaskie zadaszenie z wydatnym gzymsem wieńczącym. Elewacja pd. o symetrycznej kompozycji poprzedzona jest na środkowej osi małym tarasem ujętym tralkową balustradą z wyjściem na ogród powyżej którego zaprojektowano balkon z ażurową balustradą złożoną z pionowych słupków. Elewacja zach. zróżnicowana płytkim ryzalitem klatki schodowej przeprutej wysokim, półkoliście zamkniętym oknem.

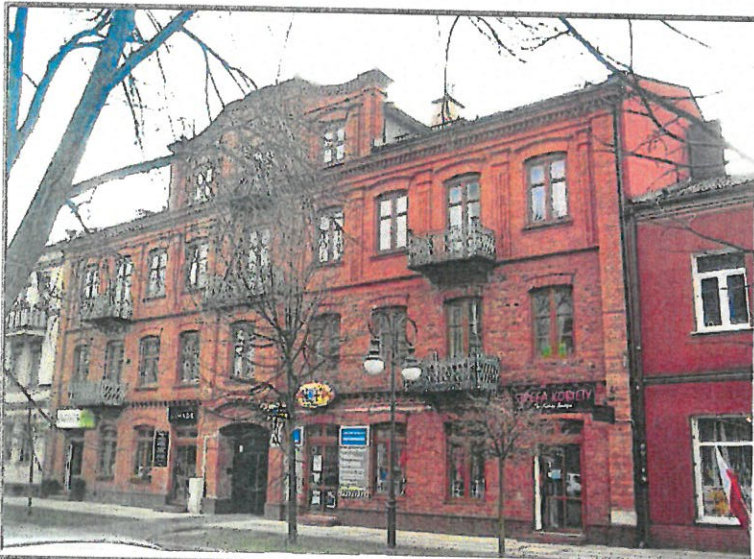
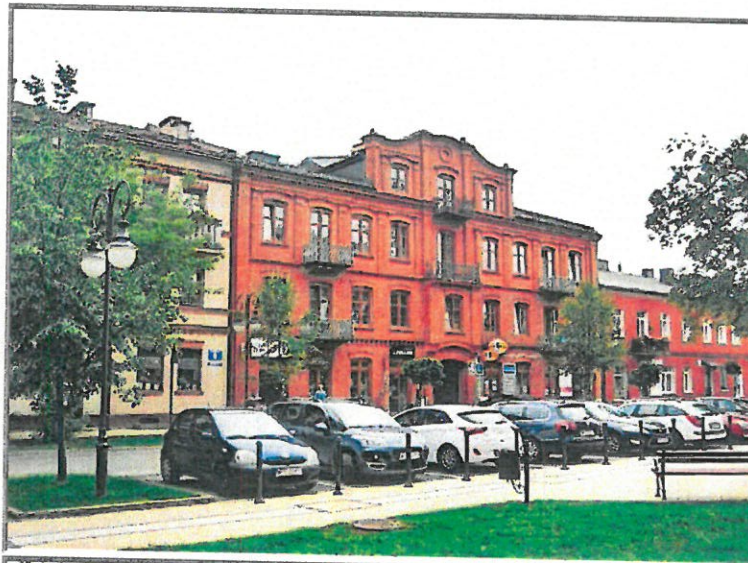
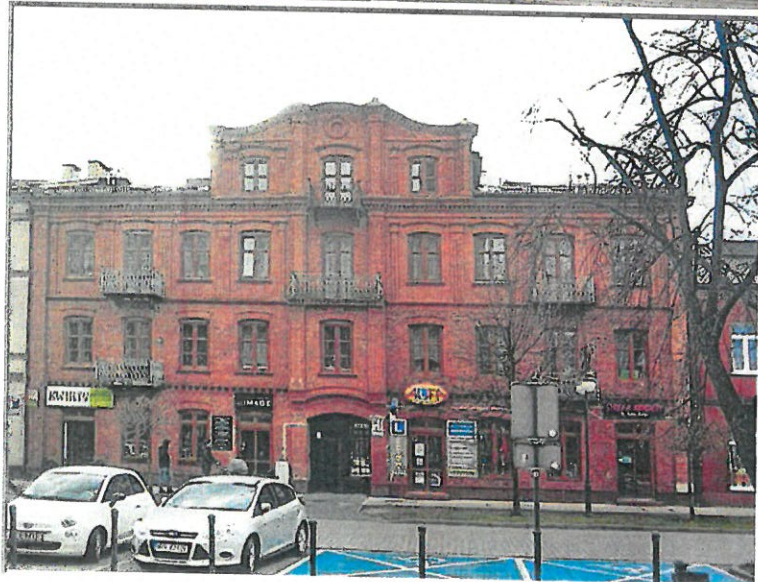
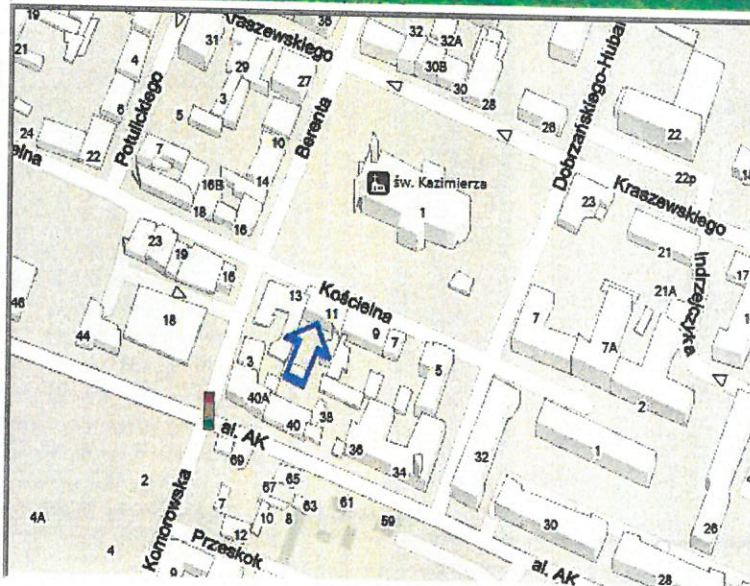
8. Fotografie

Wzniesiona dla Ciszewskiego przed 1914 r. Budynek zlokalizowany w zwartej zabudowie pierzejowej, zaprojektowany w historyzujących formach charakterystycznych dla XIX-wiecznej architektury ceglanej, murowany o elewacjach i artykulacji wykonanych z czerwonej cegły. Trójkondygnacyjną bryłę zamyka niska forma zadaszenia. Elewacja frontowa posiada symetryczną kompozycję ujętą na skrajach lizenami i zaakcentowaną centralnie usytuowaną, trójosiową facjatą zamkniętą falistym szczytem rozpiętym pomiędzy prostokątnymi filarkami o uskokowych, stożkowych przykryciach. Otwory okienne mają ceglane, odcinkowe naczółki, na ostatniej kondygnacji dodatkowo rozdzielone stylizowanymi pilastrami o wiązkowych trzonach wykonanych z kształtek ceramicznych. W partii przyziemia na osi środkowej przebito odcinkowo zamknięty przejazd bramny powyżej którego zaprojektowano płytki wykusz ujęty lizenami wspartymi na profilowanych wspornikach i zakończony kutą balustradą złożoną z płaskowników giętych w kształcie ósemek. Analogiczne balkony poprzedzają przedostatnie osie po obu stronach elewacji oraz środkową oś facjaty. Artykulacja horyzontalna elewacji złożona z gzymsów kordonowych oraz gzymsu wieńczącego urozmaiconych kroksztynami. Podwórze kamienicy zamyka od strony wsch. dwukondygnacyjna, licowana ceglą oficyna kryta dachem pulpitowym. Ceglana architektura budynku choć z założenia prosta i ascetyczna zwraca uwagę stosunkowo dobrze opracowanym detałem.
