# **KARTY ADRESOWE**

ZABYTKI NIERUCHOME

## KARTA ADRESOWA ZABYTKU

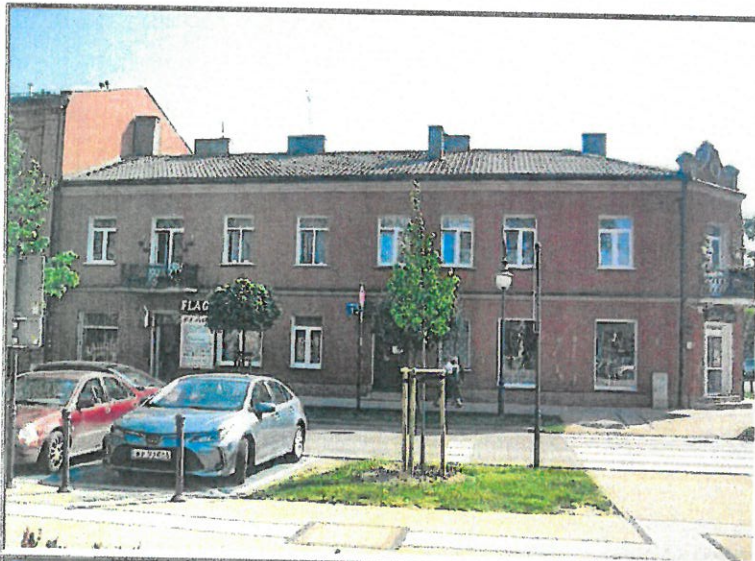
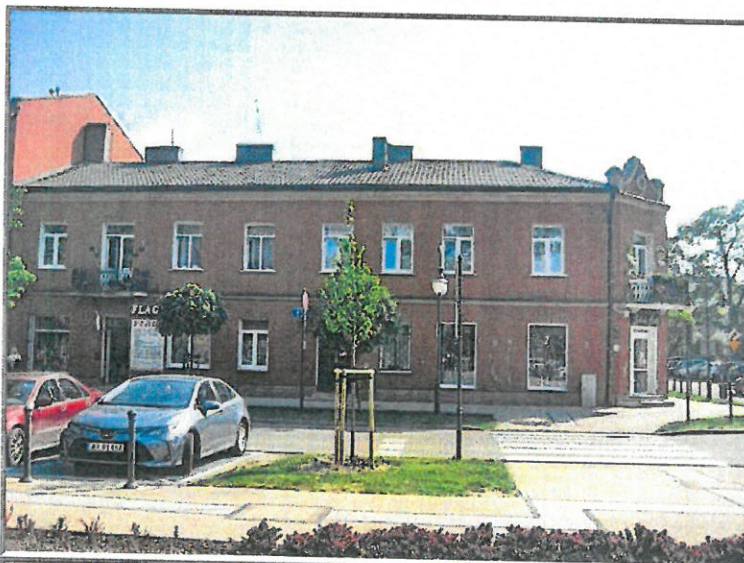
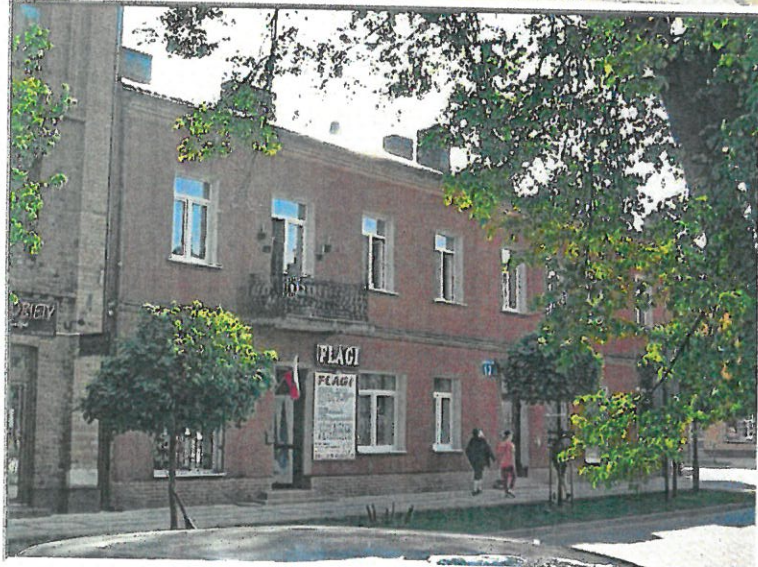
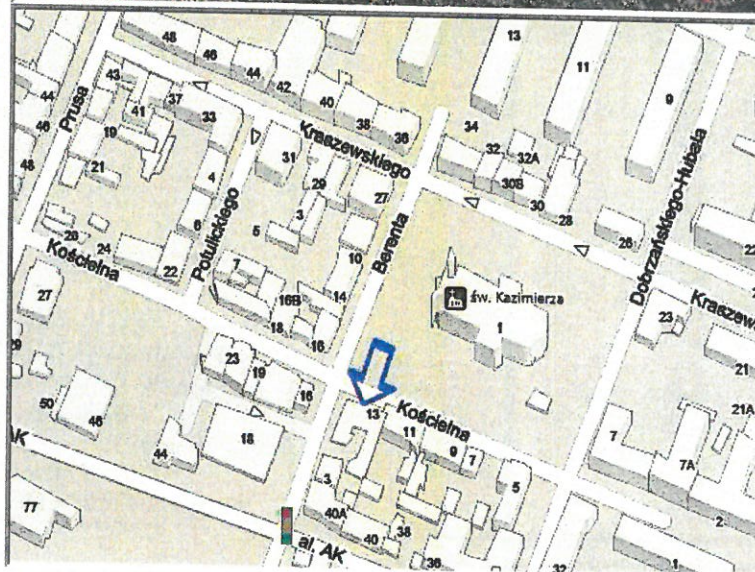
8. Fotografie

Zbudowana przed 1914 r. kamienica narożna, usytuowana w zwartej zabudowie pierzejowej, zaprojektowana w skromnych, historyzujących formach. Budynek dwukondygnacyjny, otynkowany z ściętym jednoosiowym narożnikiem zwieńczonym stożkowym szczytem z owalnymi bokami ujętymi przez niskie postumenty. Przedostatnie osie obu elewacji przyulicznych oraz narożnika poprzedzone balkonami o ażurowych balustradach złożonych z rytmu giętych na kształt ósemek płaskowników. Kondygnacje akcentowane profilowanymi gzymsami kordonowym i wieńczącym; Elewacje budynku pokryte styropianem i otynkowane z zachowaniem układu gzymsów.

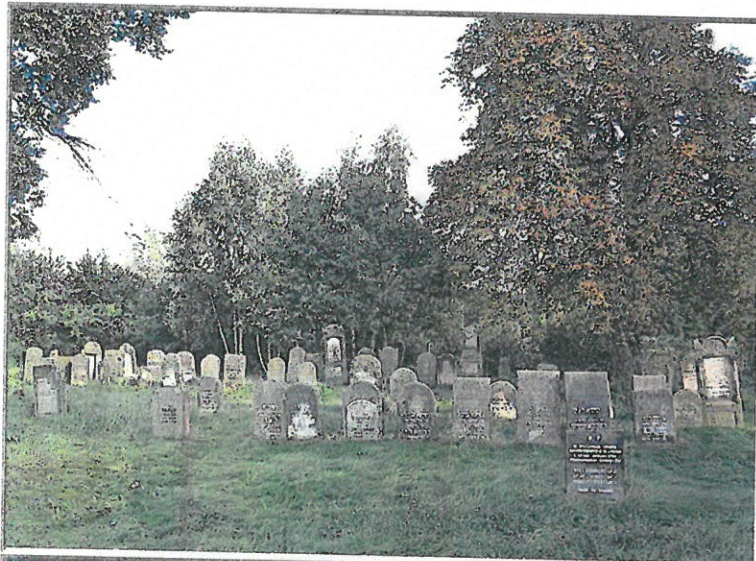
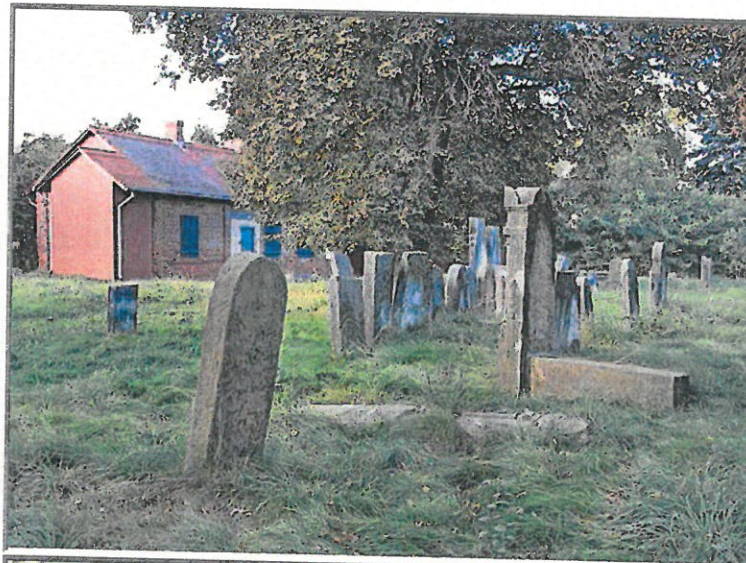
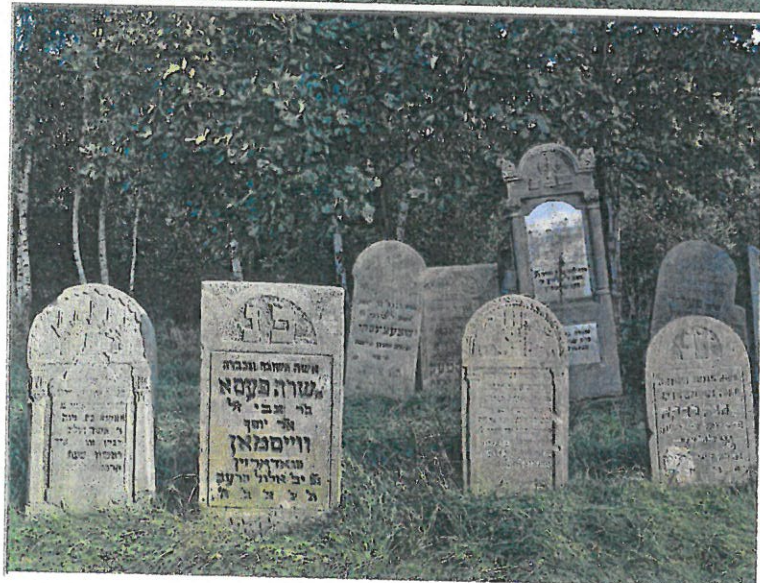
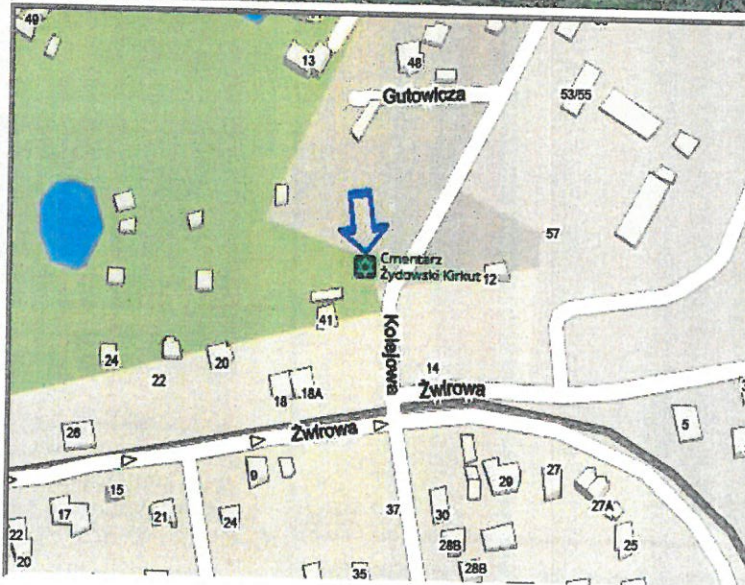
8. Fotografie

Żydowska gmina wyznaniowa utworzona została w Pruszkowie w 1904 r. Jej organizatorami byli przede wszystkim Mordechaj Gutowicz oraz Jakub Teichfeld. Ten ostatni zakupił od hr. Potulickiego grunt pod cmentarz przy ulicy Lipowej. W latach 20-tych XX w. cmentarz został ogrodzony i wzniesiono dom pogrzebowy. Najstarsze nagrobki pochodzą z początku XX w., ostatni pochówek w 1943 r. Po wojnie cmentarz nie czynny.

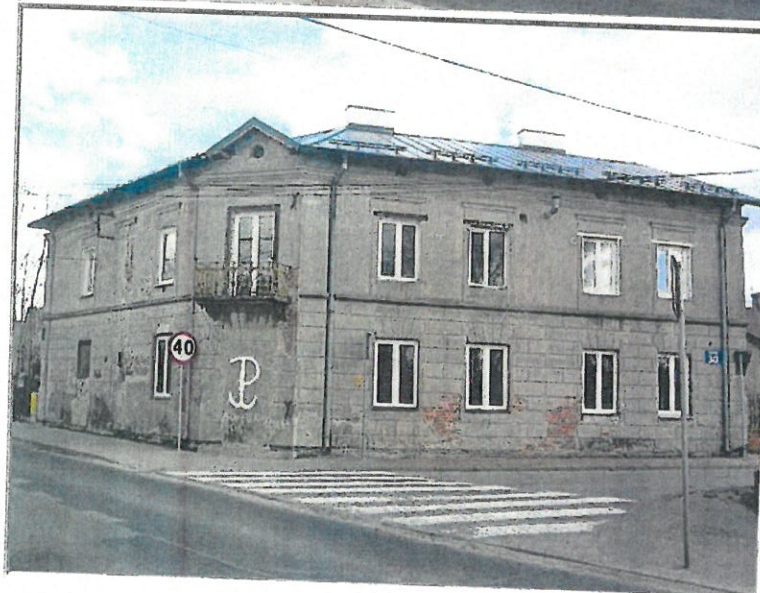
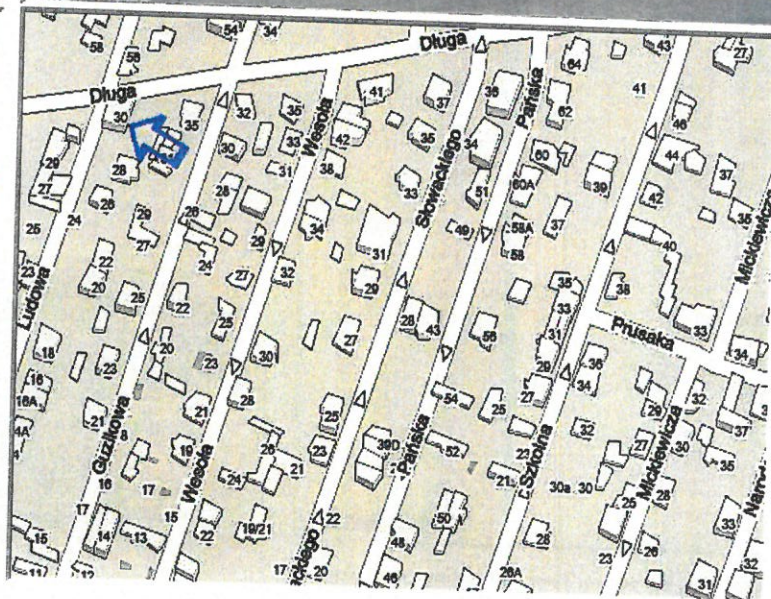
Kamienica narożna z ul. Długą, usytuowana w zabudowie pierzejowej, wolnostojąca, tynkowana, wzniesiona w historyzujących formach. Dwukondygnacyjna bryła na rzucie litery L z skrzydłami spiętymi ściętym, jednoosiowym, zróżnicowanym płytkim ryzalitem narożnikiem zamkniętym trójkątnym szczytem. Całość przykrywa wielospadowa forma zadaszenia wyłożonego papą. Elewacje w partii przyziemia akcentowane pasowym boniowaniem, oddzielonym gzymsem kordonowym. Partie narożne kondygnacji piętra ujęte kanelowanymi lizenami. Otwory okienne tej kondygnacji uzyskały częściowo zachowane, płytkie obramienia zwieńczone poziomymi naczótkami. Całość wieńczy profilowany gzyms wieńczący z pasem fryzu gdzie rozmieszczono okienka strychowe. W partii narożnika zachowany balkon o secesyjnej, krzywolinijnej balustradzie.

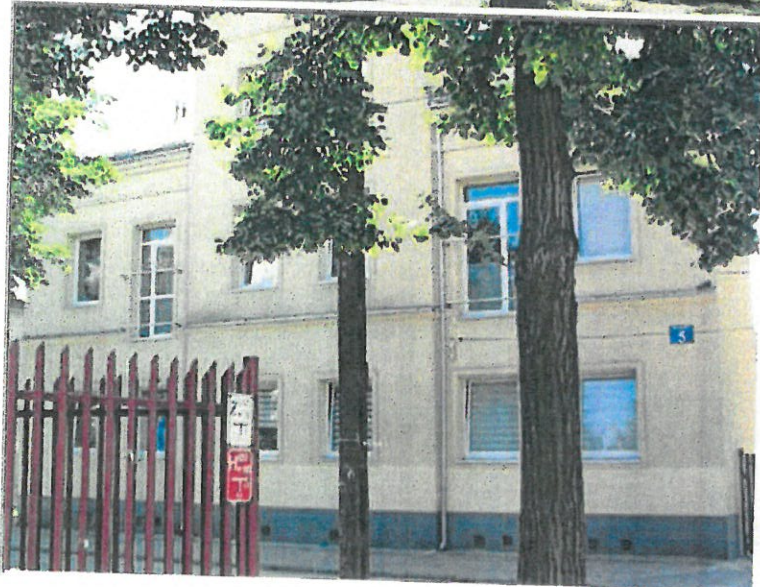
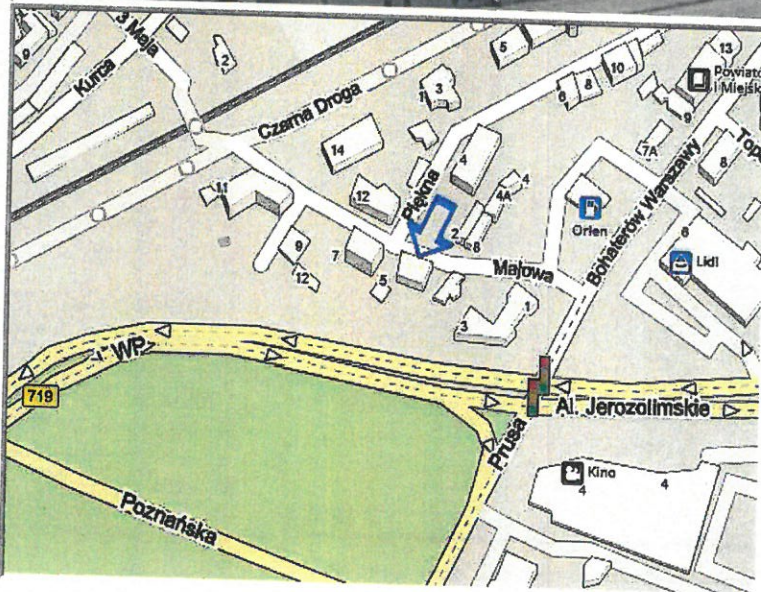
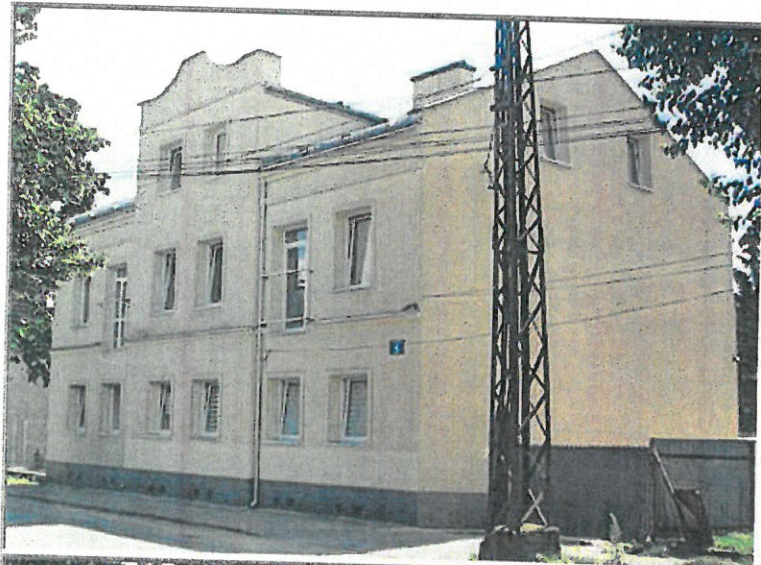
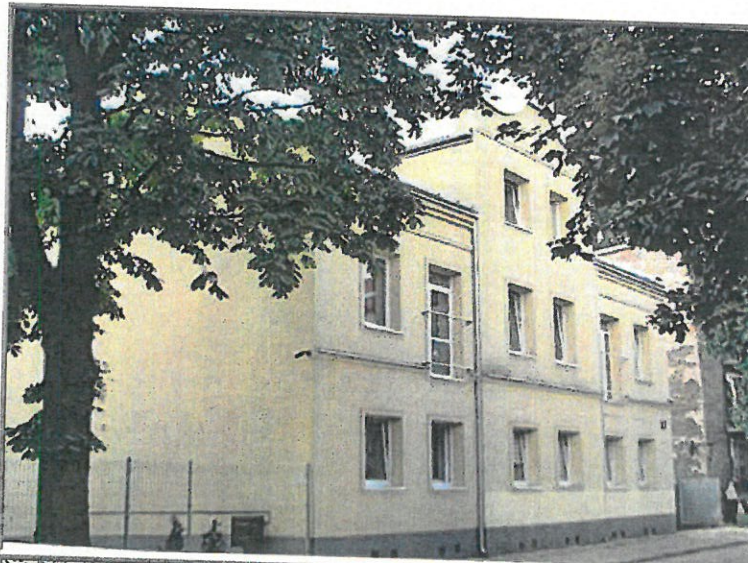
8. Fotografie

Budynek mieszkalny z początku XX w., zlokalizowany w zabudowie pierzejowej, wolnostojący o ślepych elewacjach szczytowych, murowany, tynkowany, zaprojektowany w umiarkowanej, historyzującej stylistyce. Dwukondygnacyjna bryła zaakcentowana dwuosiowym, trójkondygnacyjnym, płytkim ryzalitem zamkniętym szczytem w formie falistej attyki. Wielopołaciowa forma dachu pokryta papą. Ostatnia kondygnacja ryzalitu na jego skrajnej osi oraz pary flankujących ryzalit osi poprzedzone są balkonami o ażurowych balustradach złożonych z rytmu giętych na kształt ósemek płaskowników. Kondygnacje rozdzielone profilowanymi gzymsami kordonowymi z szeroką partą fryzu oraz wydatnym, profilowanym gzymsem wieńczącym

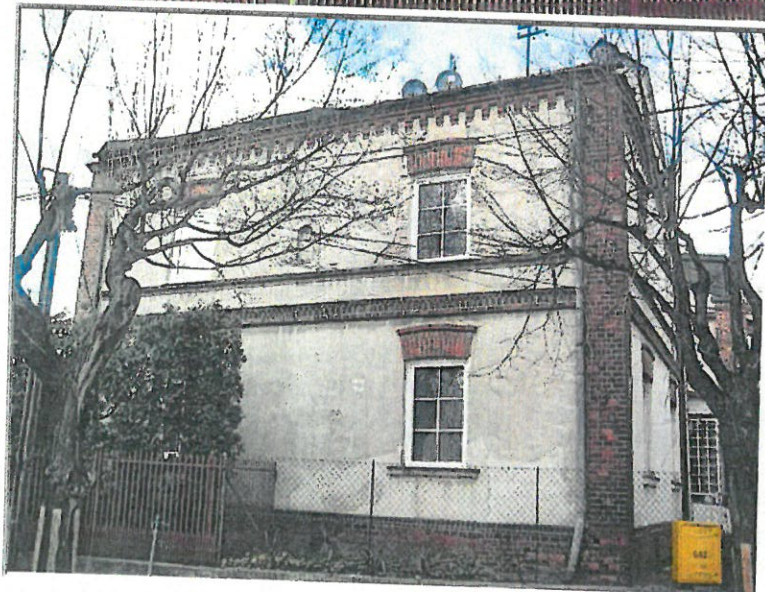
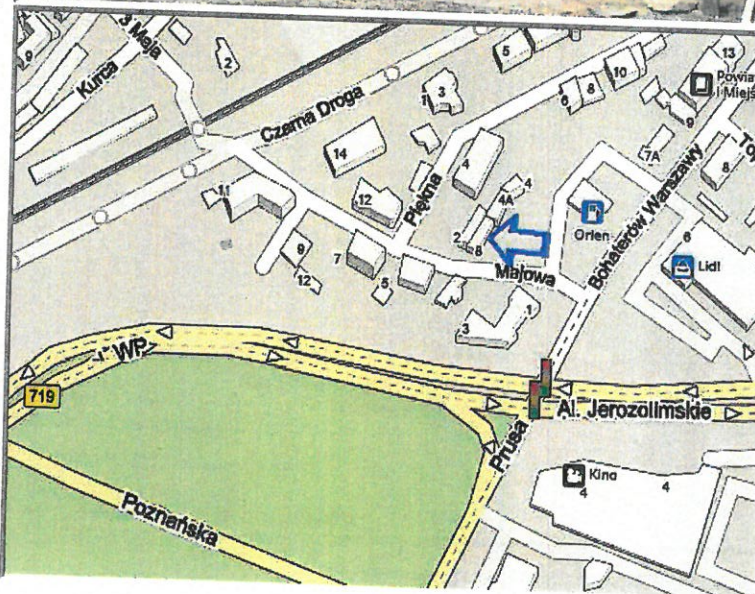
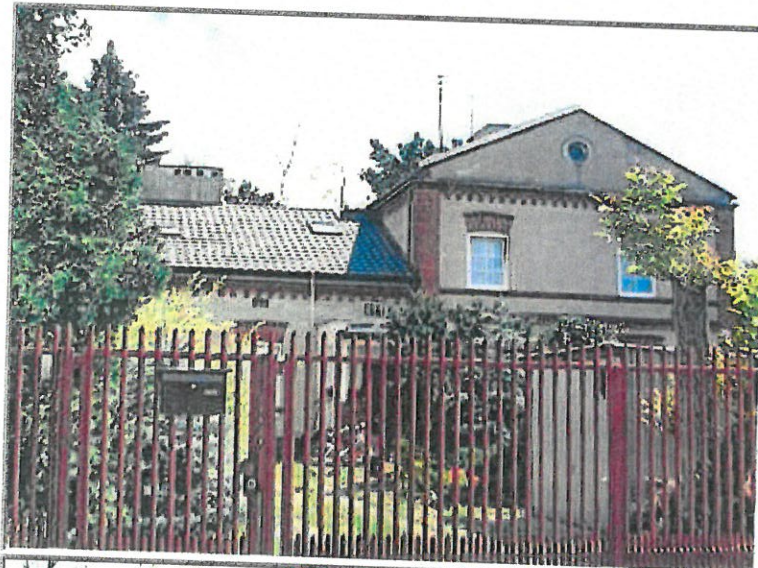
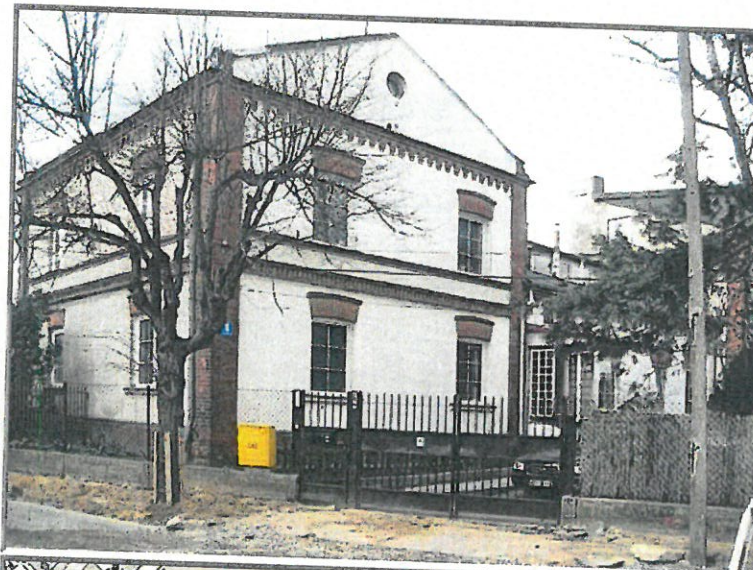
8. Fotografie

Budynek mieszkalny z początku XX w., narożny u zbiegu ul. Majowej z ul. Piękną, cofnięty od linii regulacyjnej ulicy, zaprojektowany w oszczędnych, historyzujących formach o tynkowanych elewacjach i ceglanym detalu w postaci narożnych lizen, odcinkowych naczółków i gzymsów – kordonowego z fryzem i wieńczącego wspartego na kroksztynach. Bryła składa się z dwukondygnacyjnej części pd. i jednokondygnacyjnej partii pn. Oba segmenty kryte dwuspadowymi dachami pokrytymi papą.

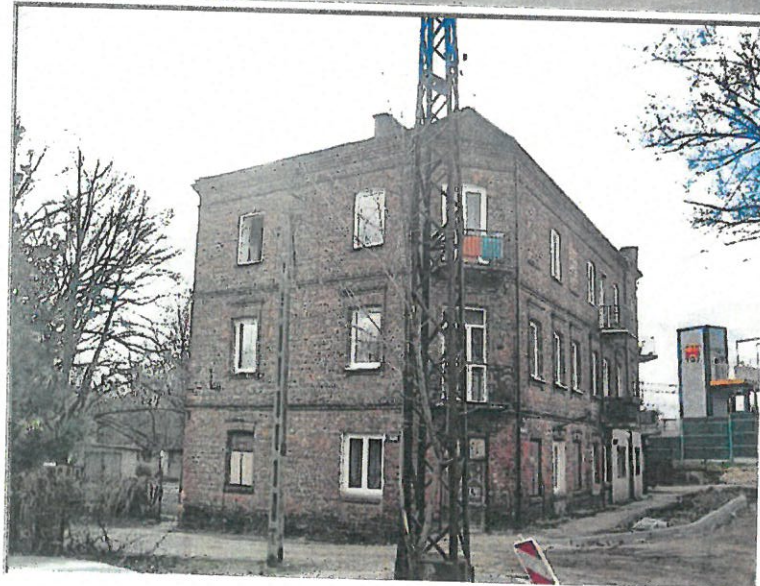
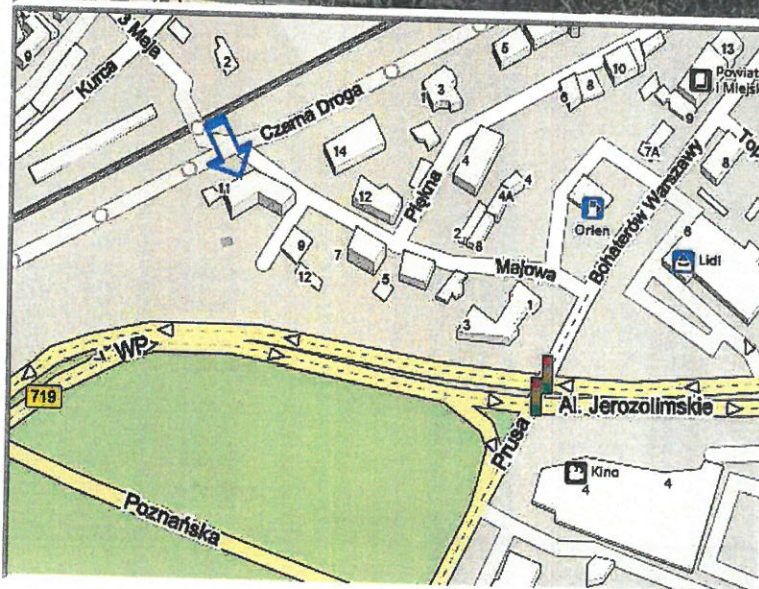
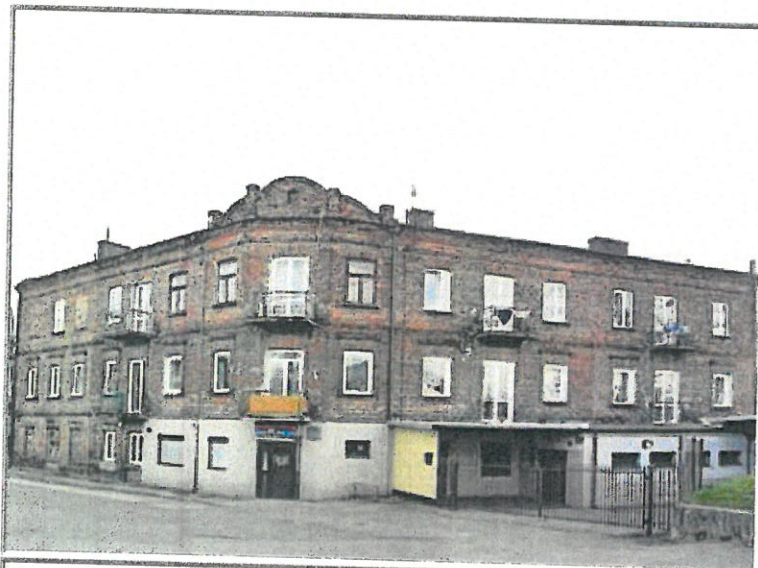
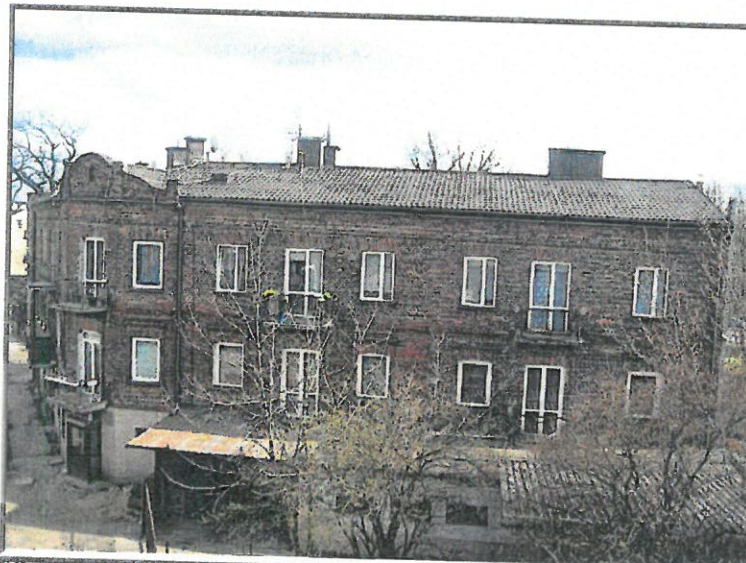
8. Fotografie

Dom zlokalizowany w zabudowie pierzejowej, wolnostojący, z narożnikami od strony ul. Topiel i Czarnej Drogi. Wzniesiony w zredukowanych, historyzujących formach o elewacjach licowanych cegłą. Budynek trójkondygnacyjny o trójskrzydłowej bryle spiętej jednoosiowymi partiami narożnymi, zamknięty niskim dachem pokrytym papą. Partia trzech narożnych osi od strony pn. akcentowana trójpłaszczyzną, falistą attyką, narożnik pd. uzyskał zwieńczenie w postaci trójkątnego szczytu. Otwory okienne z wyjątkiem ostatniej kondygnacji urozmaicone odcinkowymi naczółkami, na kondygnacji środkowej posiadają dodatkowo boczne obramienia. Partie narożne oraz jednostkowo osie poszczególnych elewacji poprzedzone balkonami o balustradach złożonych z pionowych prętów. Kamienicę wieńczy uskokowy, wielostopniowy gzyms koronujący.

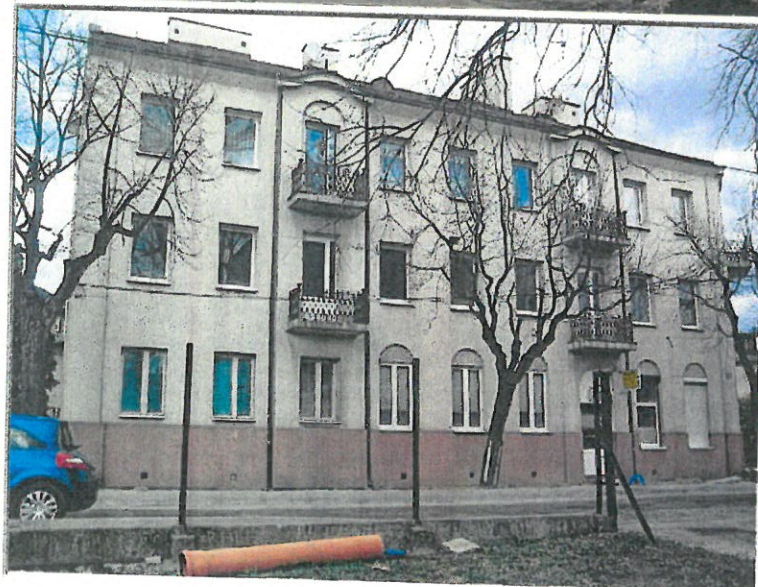
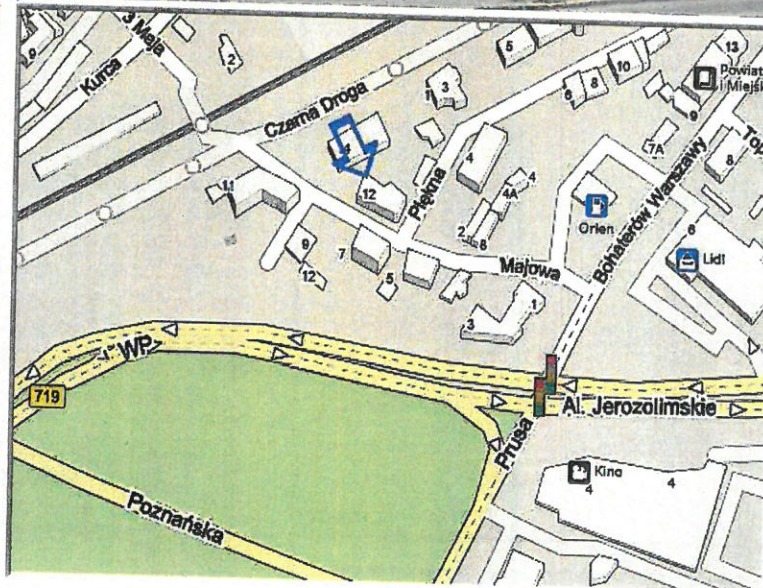
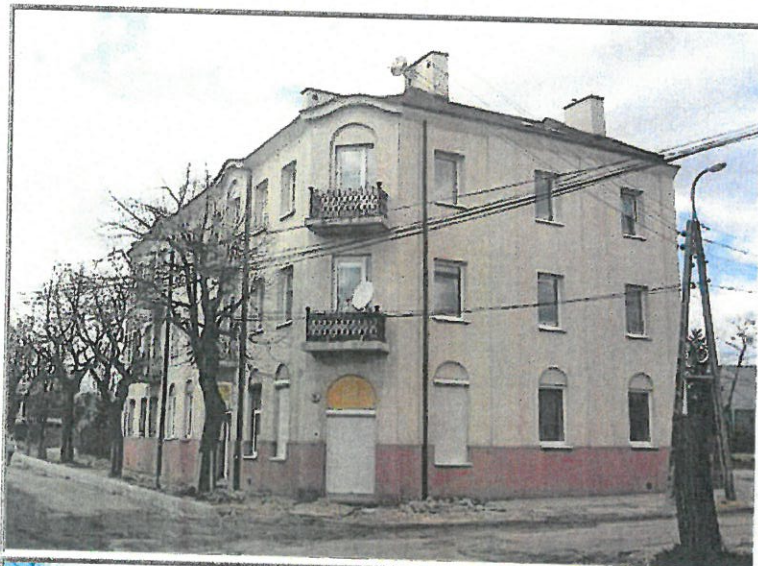
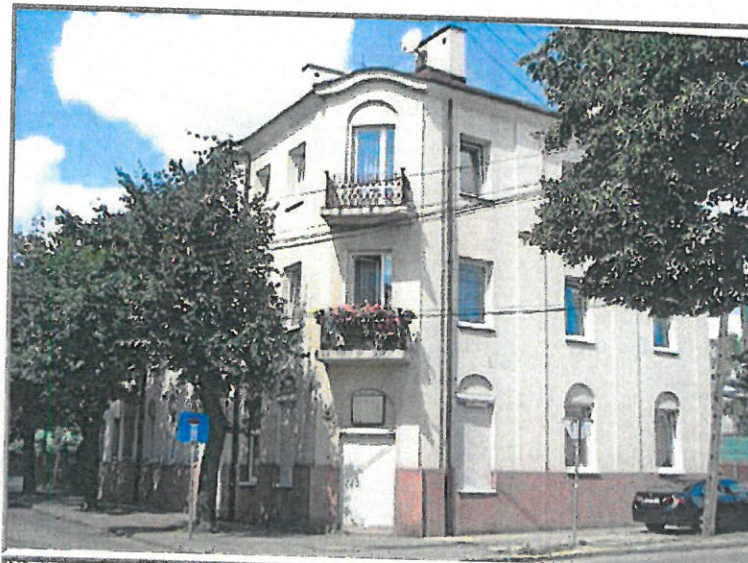
8. Fotografie

Kamienica wzniesiona w 1928 r. wg projektu arch. Michniewicza dla Romana Radziszewskiego. W ostatnich latach budynek wyremontowany i ocieplony z ogólnym zachowaniem pierwotnego charakteru. Zakryte zostały niestety lizeny międzyokienne w elewacji od strony ul. Majowej.

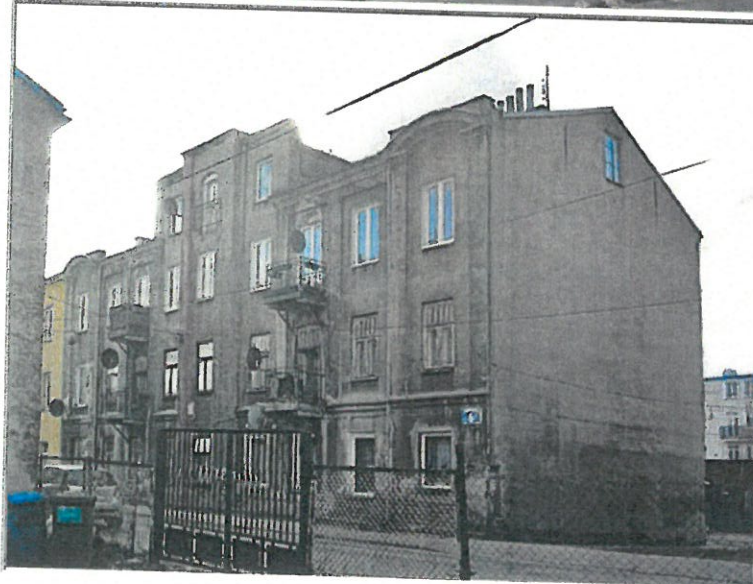
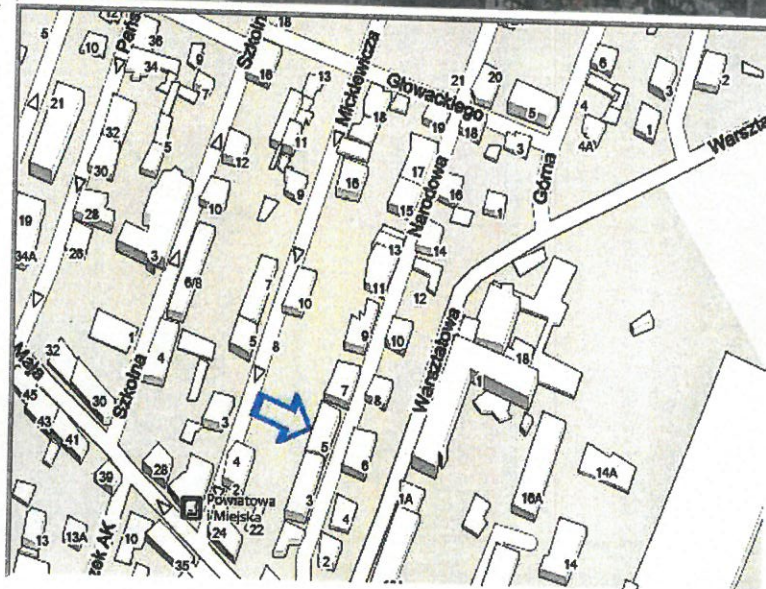
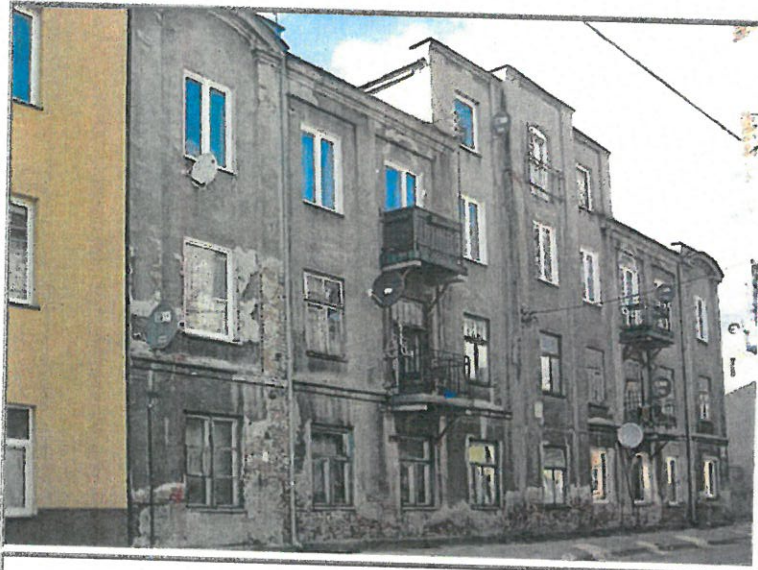
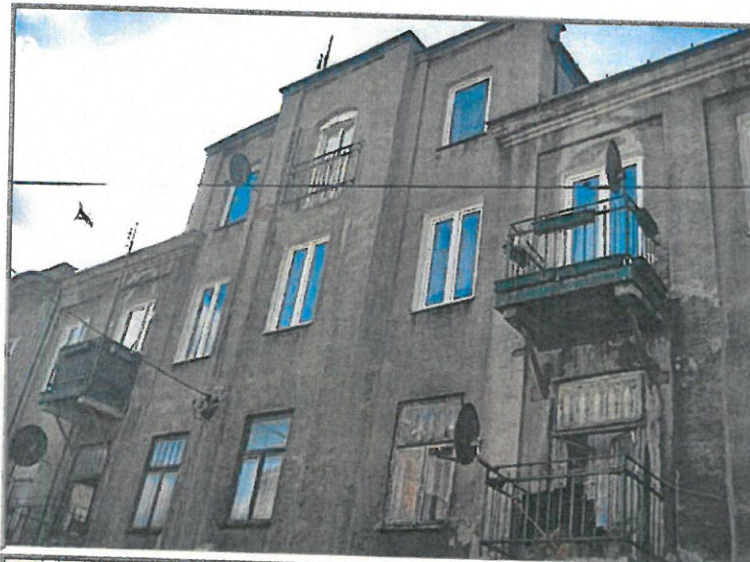
8. Fotografie

Kamienica zlokalizowana w zwartej zabudowie pierzejowej, z ślepa ścianą szczytową od strony pn. Trójkondygnacyjna, tynkowana, zaprojektowana w uproszczonej, historyzującej stylistyce. Elewacja frontowa posiada symetryczną kompozycję z schodkowo zwieńczoną facjatą obejmującą trzy środkowe osie. Skrajne osie tej elewacji akcentowane płytkimi ryzalitami flankowanymi powyżej parteru wielkoporządkowymi pilastrami tokańskimi podtrzymującymi odcinkowy naczółek. Środkowa oś facjaty posiada ślady po istniejącym niegdyś balkonie. Pary flankujących facjatę osi poprzedzone są balkonami o prostych prętach. Partia przyziemia odcięta od pozostałych gzymsem kordonowym, przerwany na wysokości trzech środkowych osi, któremu odpowiada wydatny, profilowany gzymś wieńczący.

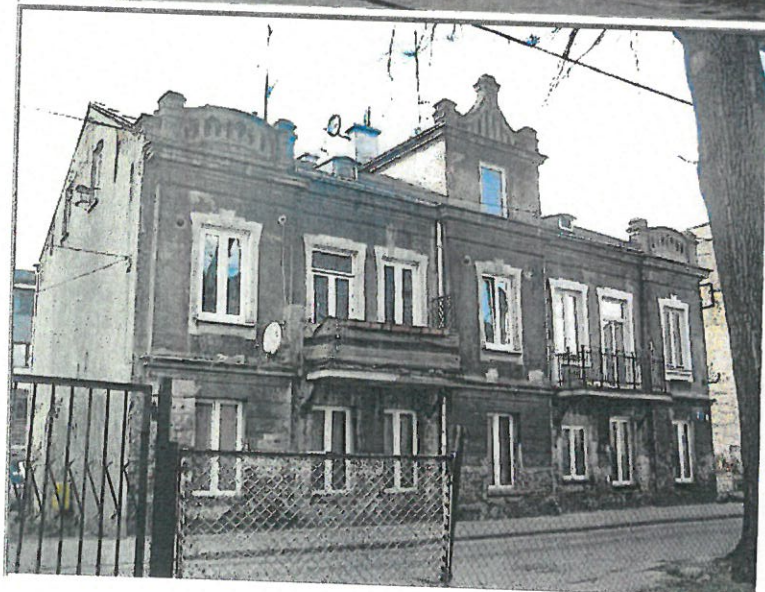
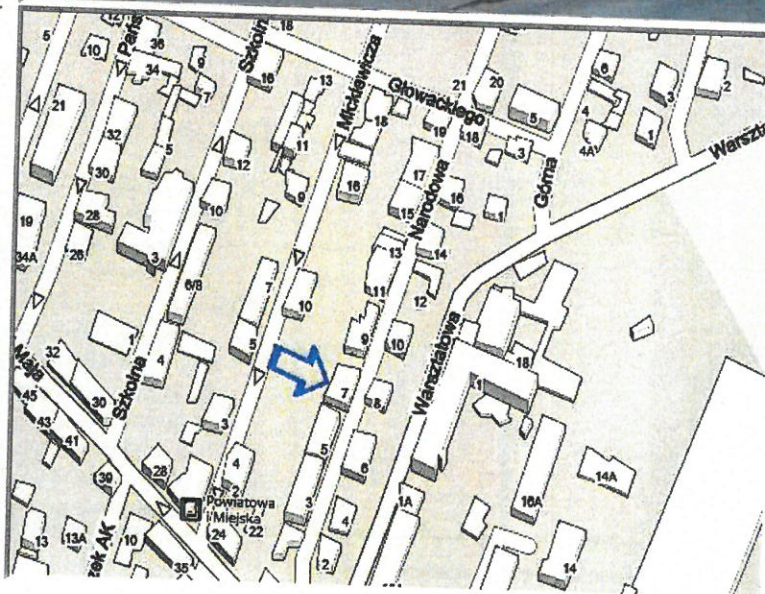
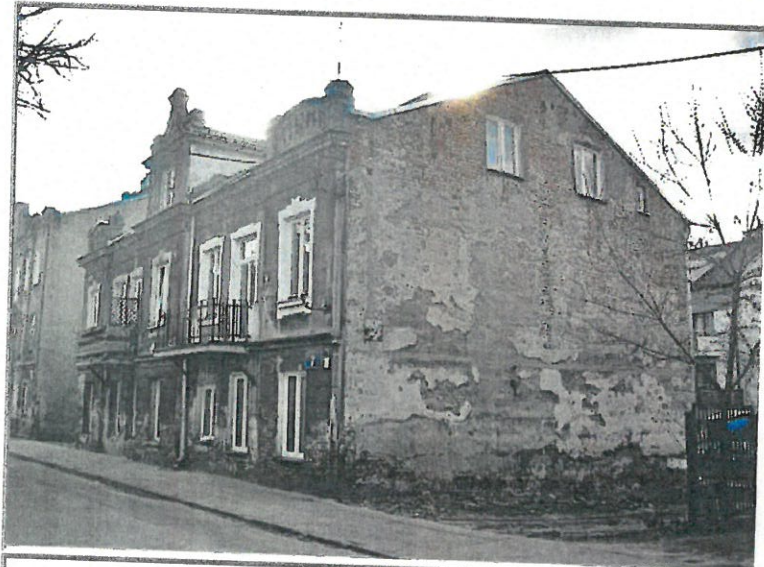
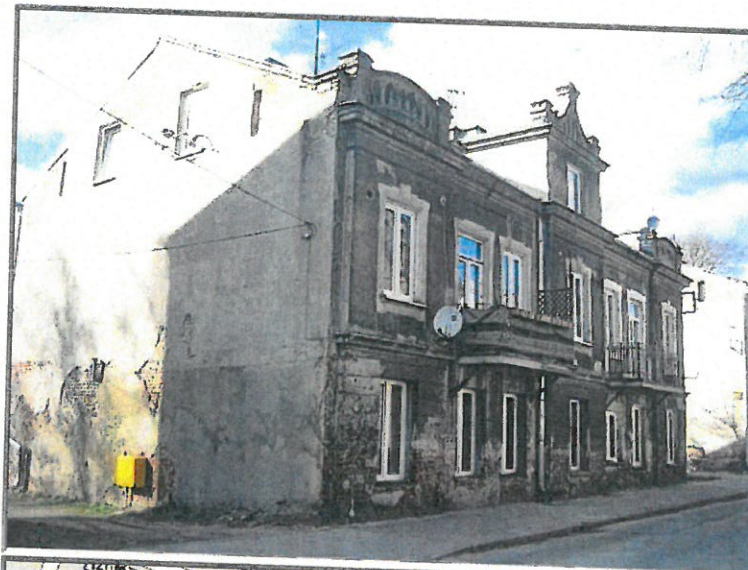
8. Fotografie

Kamienica zlokalizowana w zabudowie pierzejowej, wolnostojąca z ślepymi ścianami szczytowymi. Dwukondygnacyjna, tynkowana, zaprojektowana w eklektycznej, historyzującej stylistyce. Elewacja frontowa posiada symetryczną kompozycję z środkowym, jednoosiowym ryzalitem z facjatą zamkniętą szczytem trójkątną formą szczytu z owalnymi, bocznymi krawędziami rozpiętą pomiędzy niskimi postumentami i wewnętrznym polem wypełnionym ślepą balustradą słupkową. Skrajne osie elewacji akcentowane płytkimi ryzalitami zwieńczonymi attyką balustradową o odcinkowo zamkniętej górnej krawędzi pomiędzy postumentami. Pary okien ujmujących ryzalit środkowy poprzedzone balkonami o słupkowej balustradzie wsparte na masywnych wolutowych wspornikach. Przyziemie urozmaicone pasowym boniowaniem odcina od pozostałych kondygnacji profilowany gzyms kordonowy. Całość zamyka wydatny, profilowany gzyms wieńczący. Otwory drugiej kondygnacji ujęte ozdobnymi ramami o płynnie poszerzonych ku górze krawędziach bocznych oraz kłirca spinającego obramienie górne.

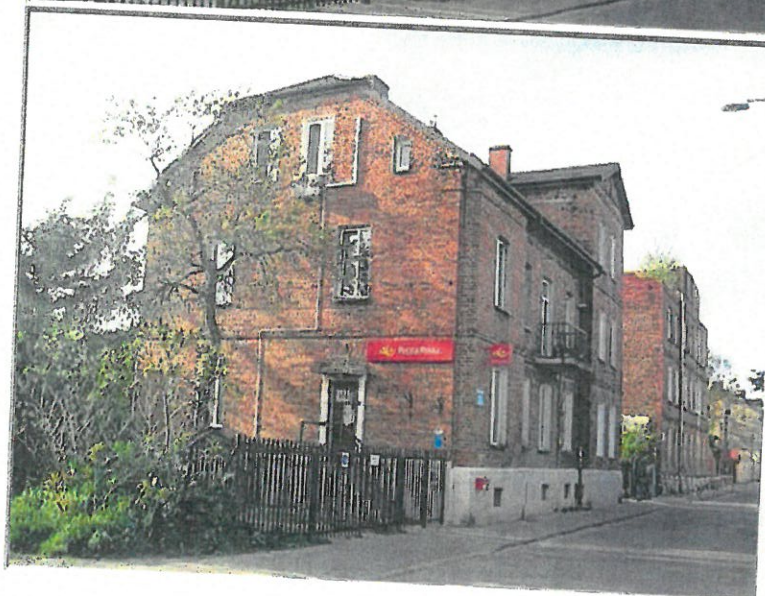
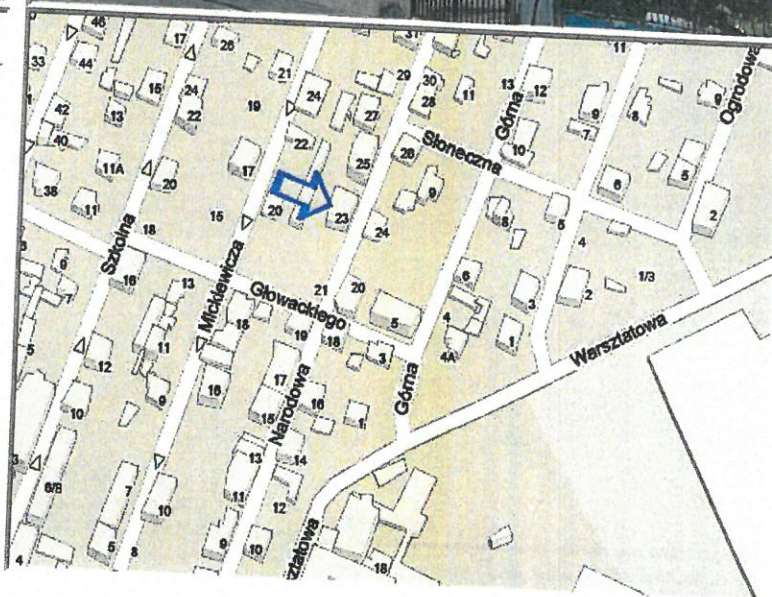
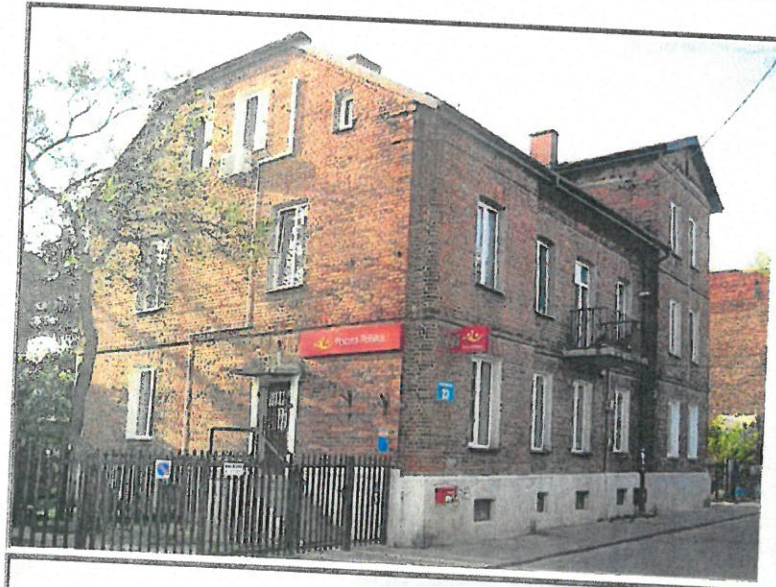
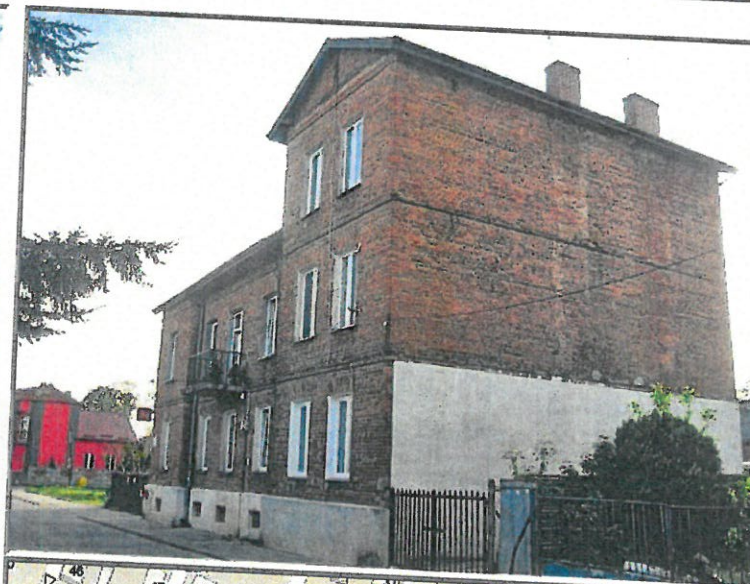
8. Fotografie

Kamienica wzniesiona przed 1914 r., murowany, dwukondygnacyjny, przekryty dachem naczółkowym; skrajnie usytuowany, trójkondygnacyjny płytki ryzalit przekryty dachem dwuspadowym; mieści się w niej poczta.

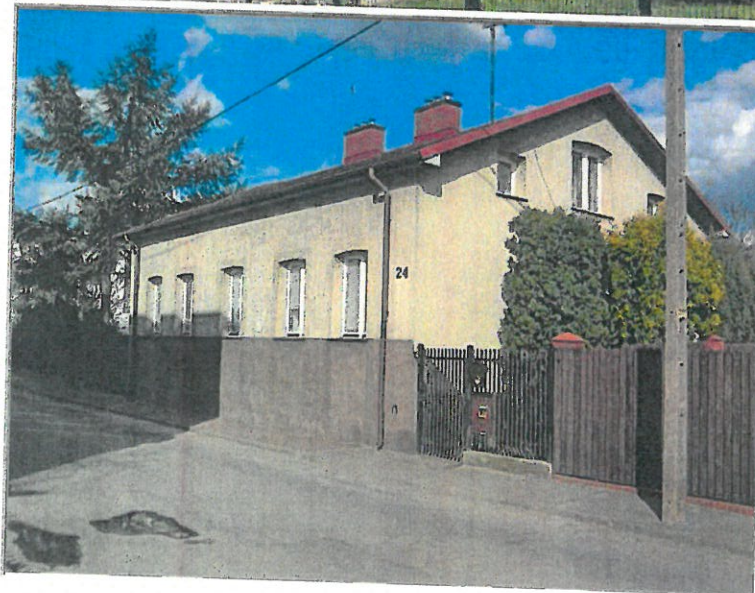
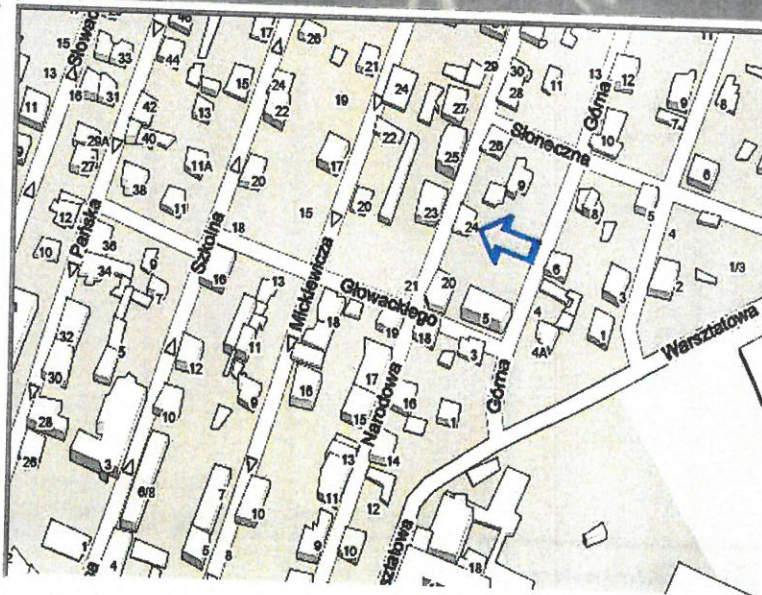
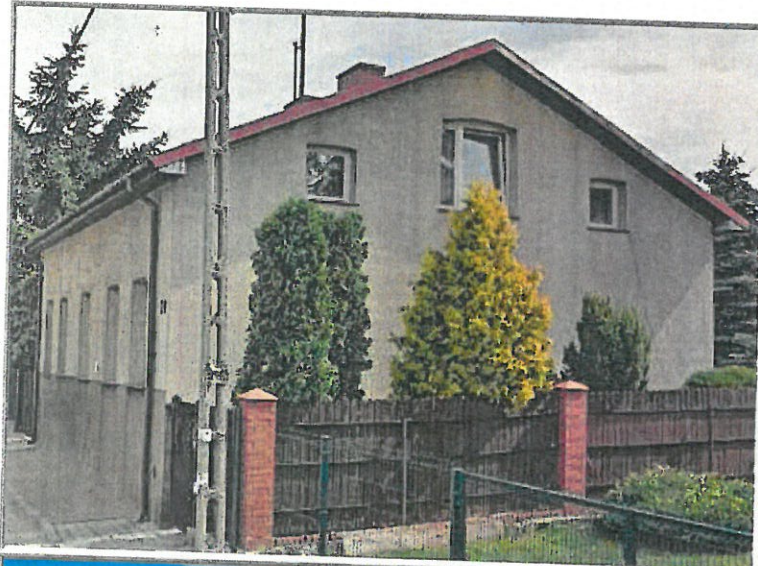
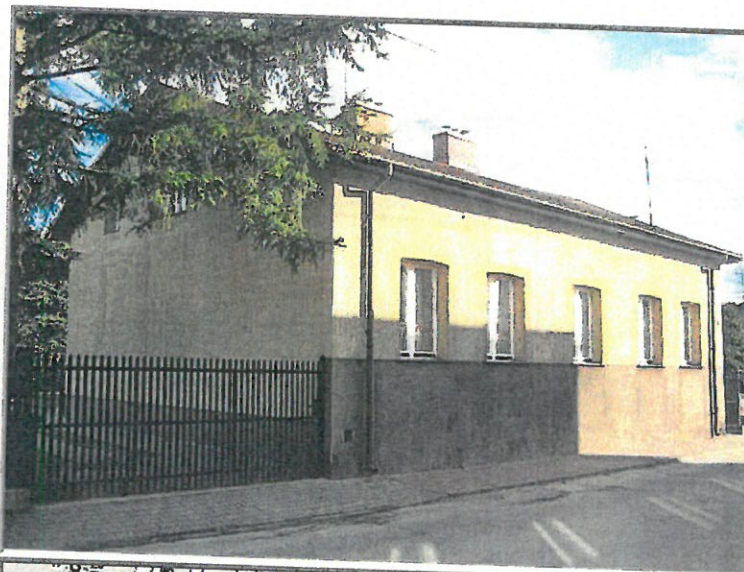
8. Fotografie

Murowany budynek mieszkalny wzniesiony przed 1914 r.; jednokondygnacyjny, kryty dachem dwuspadowym o niewielkim nachyleniu. Fasada pięcioosiowa, prosta w formie, tynkowana; budynek ocieplony z zewnątrz.

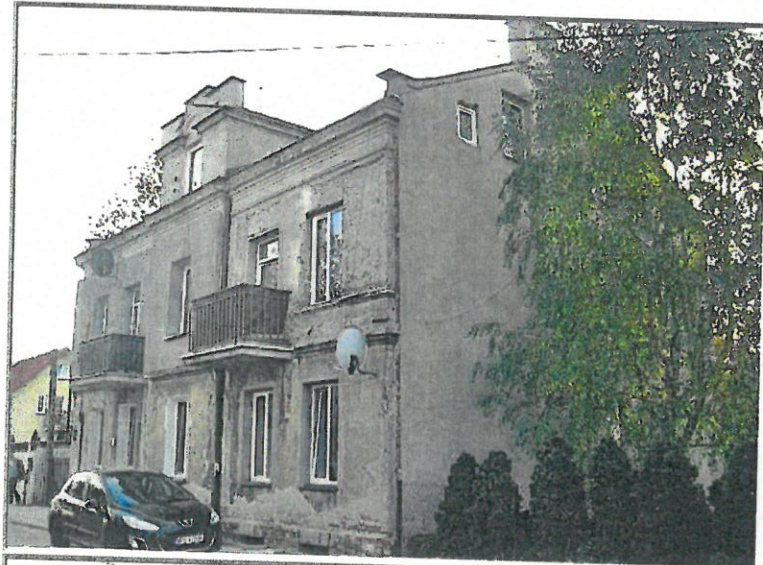
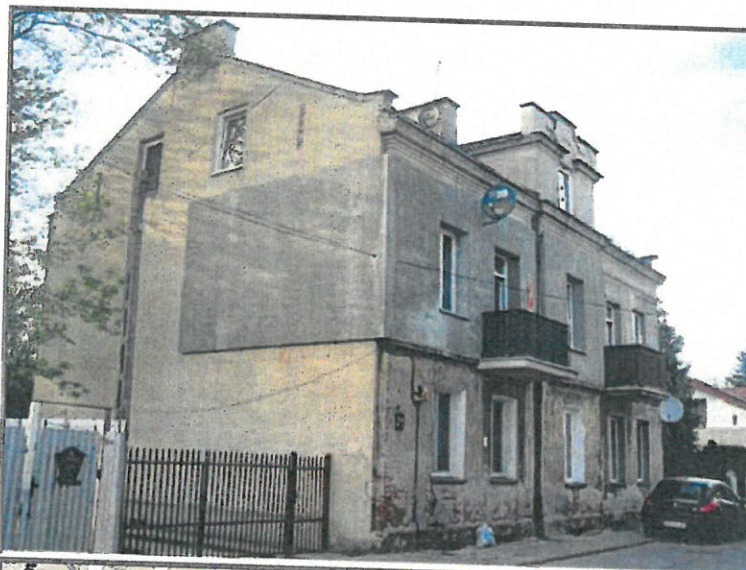
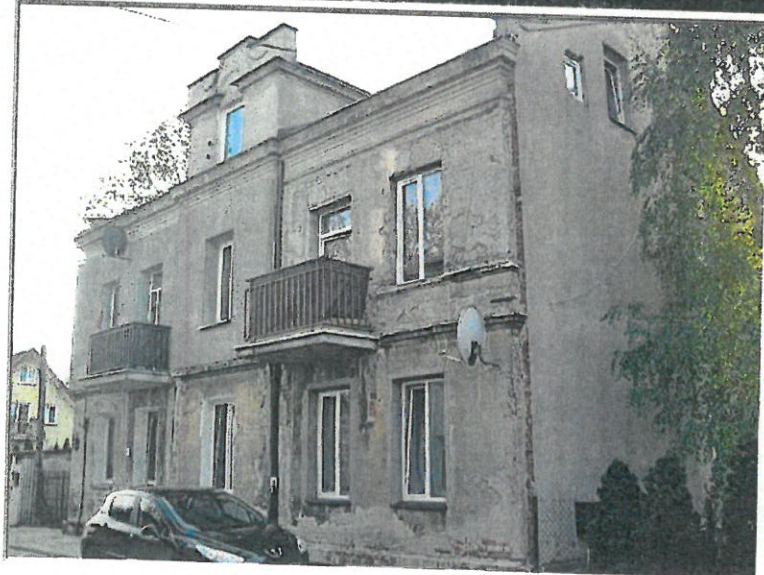
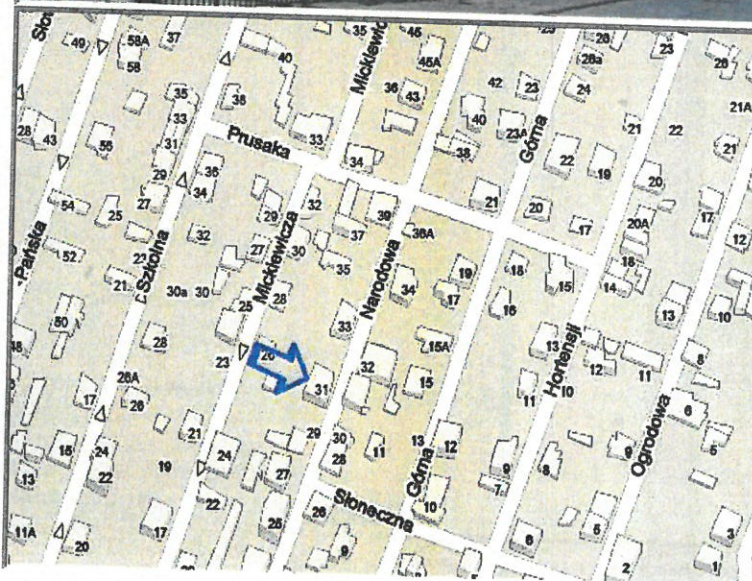
8. Fotografie

Kamienica zlokalizowana w zabudowie pierzejowej, wolnostojąca z ślepymi ścianami szczytowymi. Dwukondygnacyjna, tynkowana, zaprojektowana w eklektycznej, historyzującej stylistyce. Elewacja frontowa posiada symetryczną kompozycję z środkowym, jednoosiowym ryzalitem z facjatą zamkniętą pierwotnie przerwany odcinkowym naczółkiem (widocznym na fot. z 1978 r.) obecnie zabudowaną w formie attyki. Okna ujmujących ryzalit środkowy poprzedzone balkonami o murowanej, częściowo ażurowej balustradzie wspartej na masywnych konsolach. Przyziemie odcina od pozostałych kondygnacji para profilowanych gzymsów kordonowy rozdzielonych pasem fryzu. Całość zamyka wydatny, profilowany gzyms wieńczący.
