# **KARTY ADRESOWE**

ZABYTKI NIERUCHOME

## KARTA ADRESOWA ZABYTKU

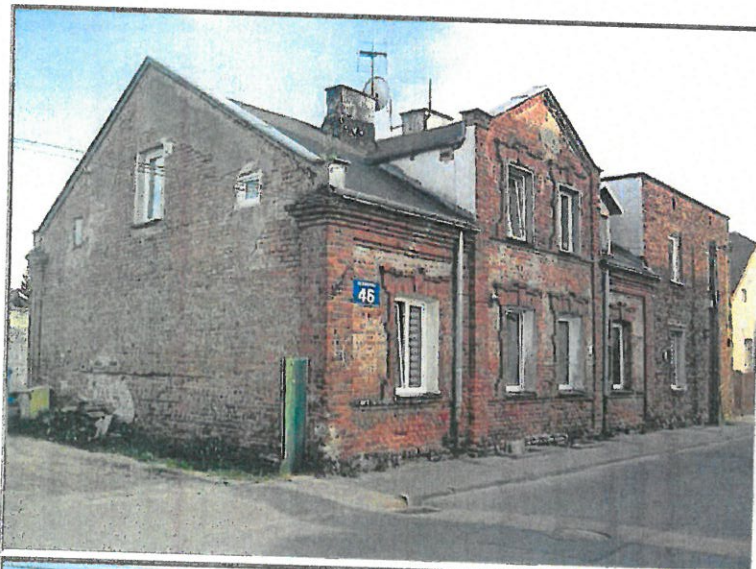
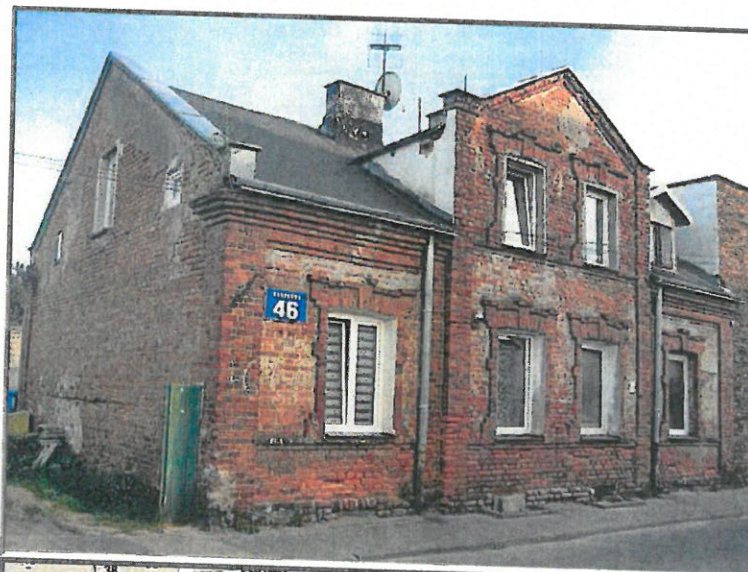
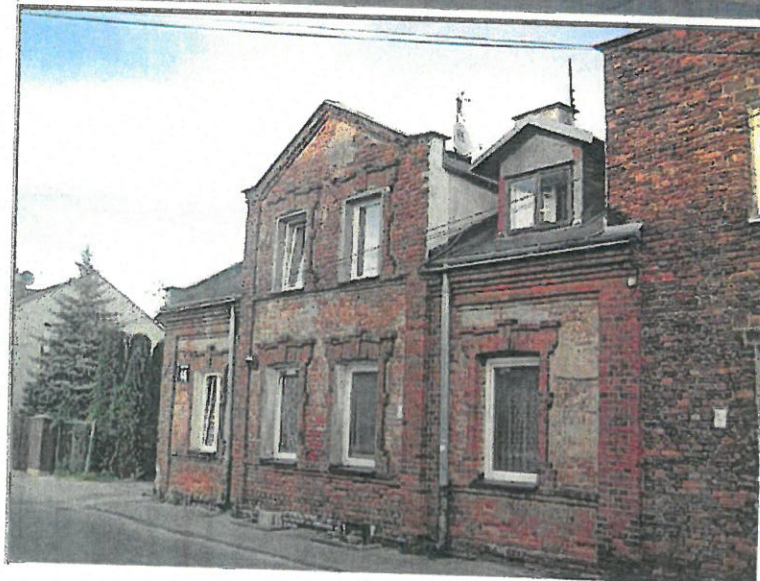
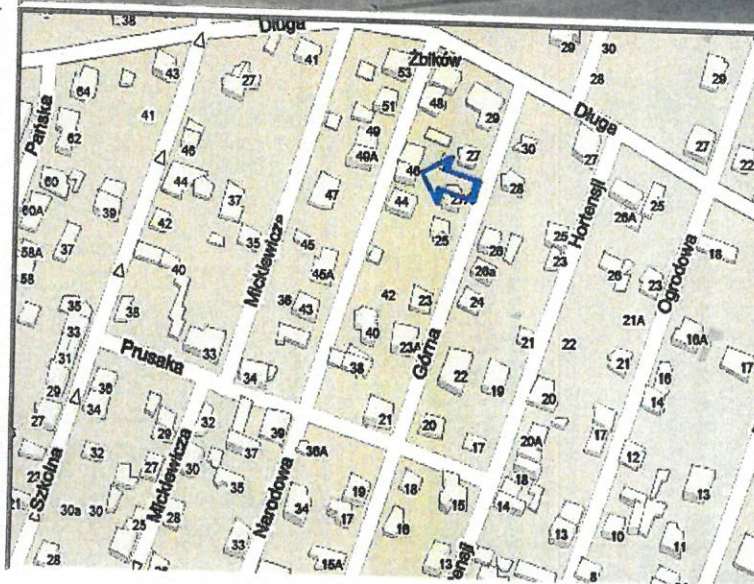
8. Fotografie

Budynek zlokalizowany w zabudowie pierzejowej, wzniesiony w zredukowanych, historyzujących formach o elewacjach licowanych cegłą. Jednokondygnacyjny, z dwukondygnacyjnym i dwuosiowym ryzalitem środkowym zwieńczonym trójkątnym szczytem. Otwory okienne posiadają obramienia z rozbudowaną formą odcinkowego naczółka. Dwuspadowy dach przykryty papą.

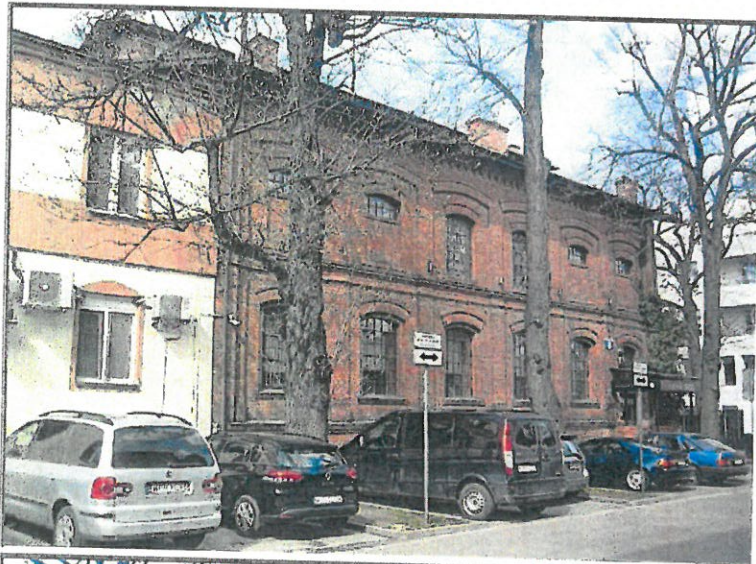
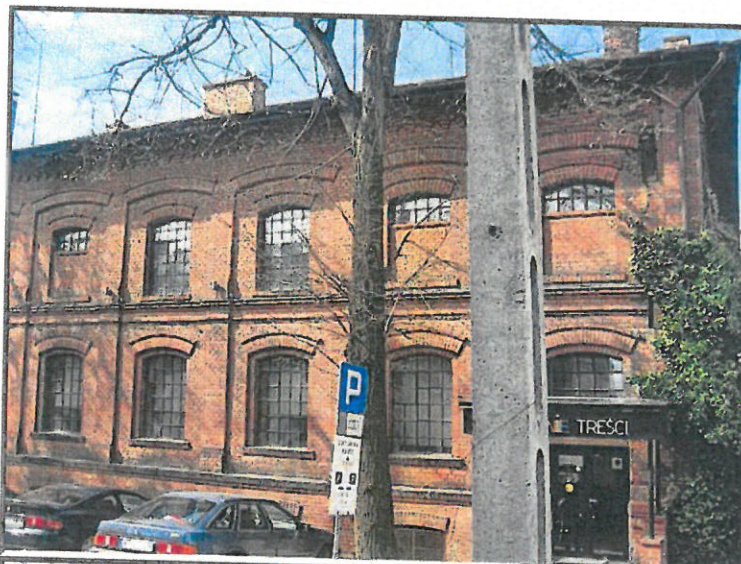
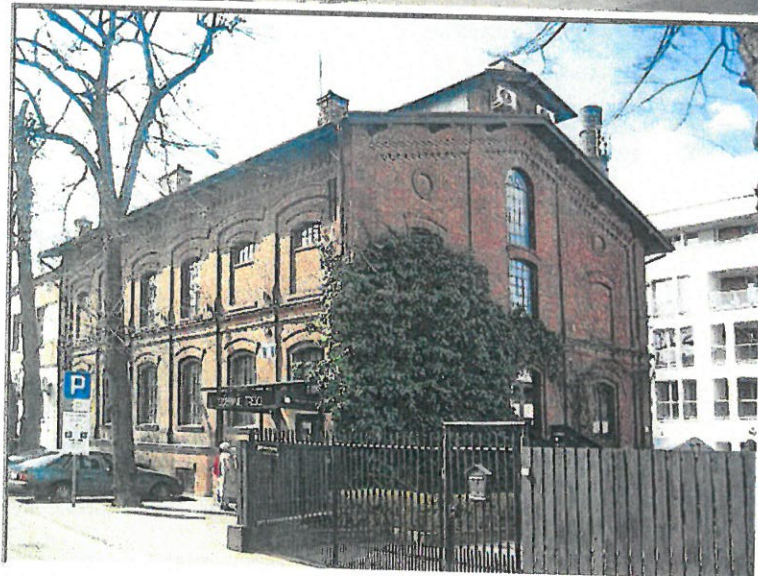
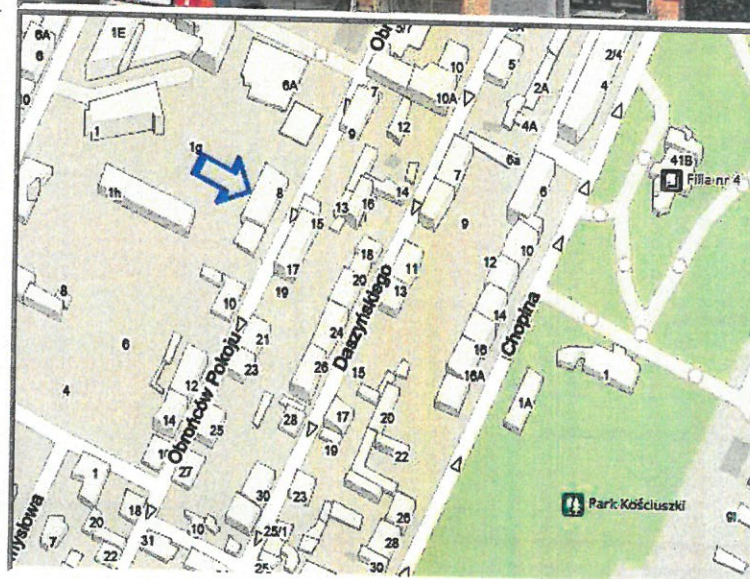
8. Fotografie

Dwukondygnacyjny, murowany budynek przekryty dachem dwuspadowym wzniesiony przed 1914 r.; okna zamknięte łukowo; osie oddzielone lizenami; gzymsy.

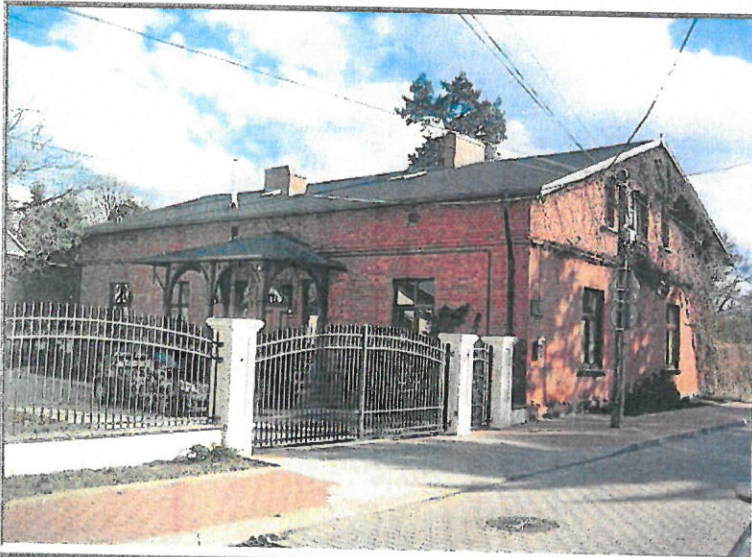
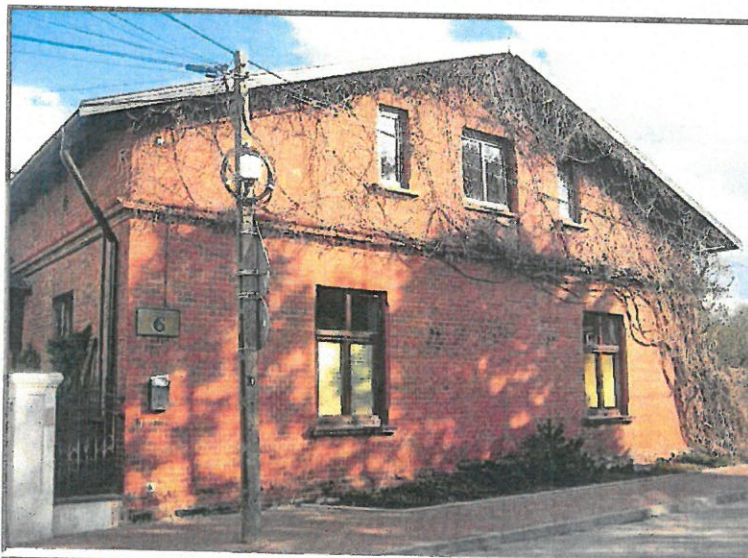
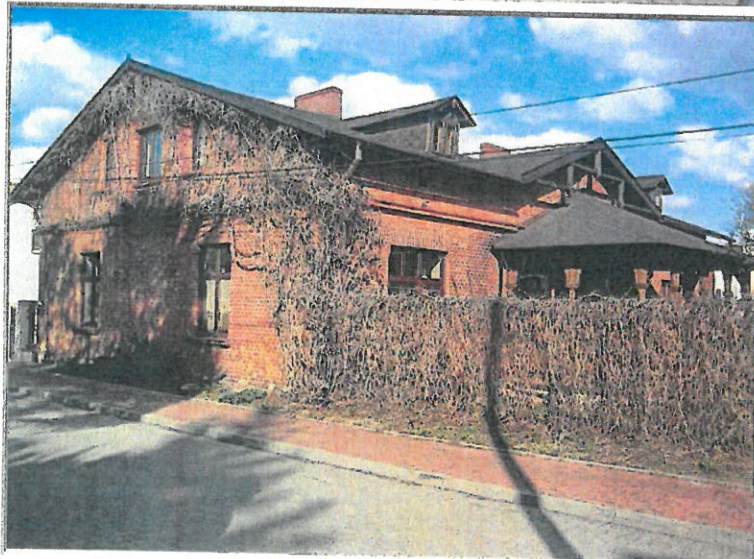
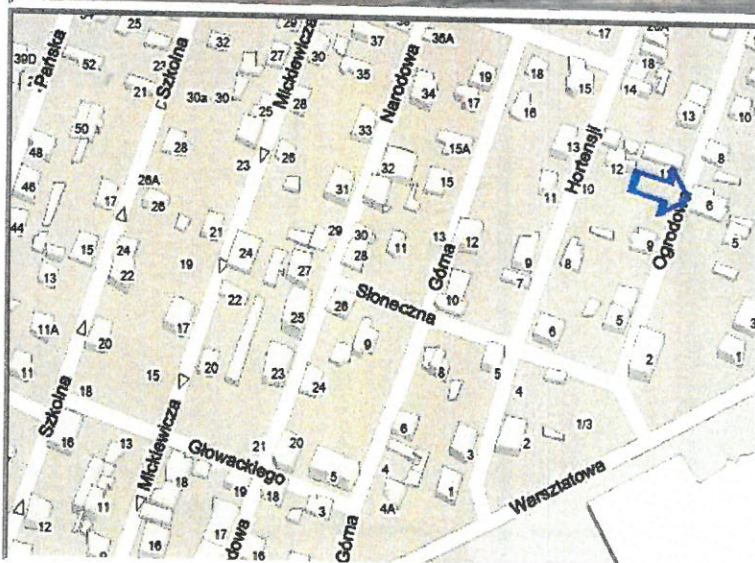
8. Fotografie

Budynek wzniesiony na przełomie XIX i XX w. na planie prostokąta; parterowy z użytkowym poddaszem, przekryty dachem dwuspadowym o niewielkim nachyleniu, z okapami; w elewacjach bocznych centralnie usytuowane wystawki.

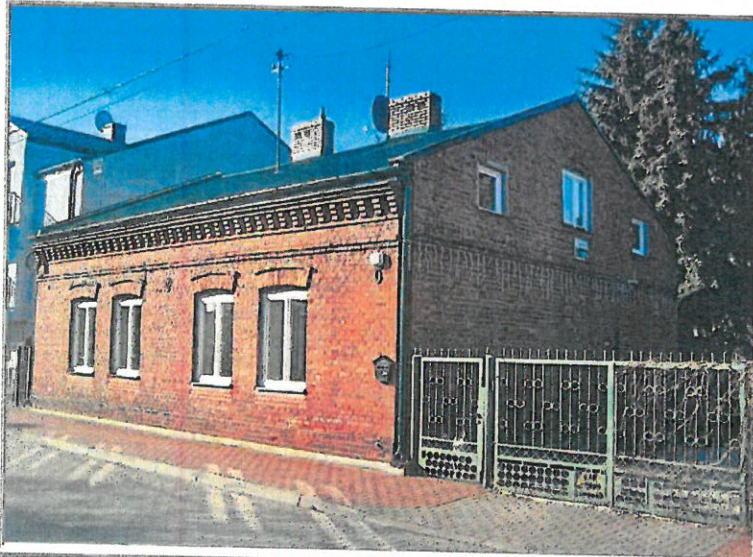
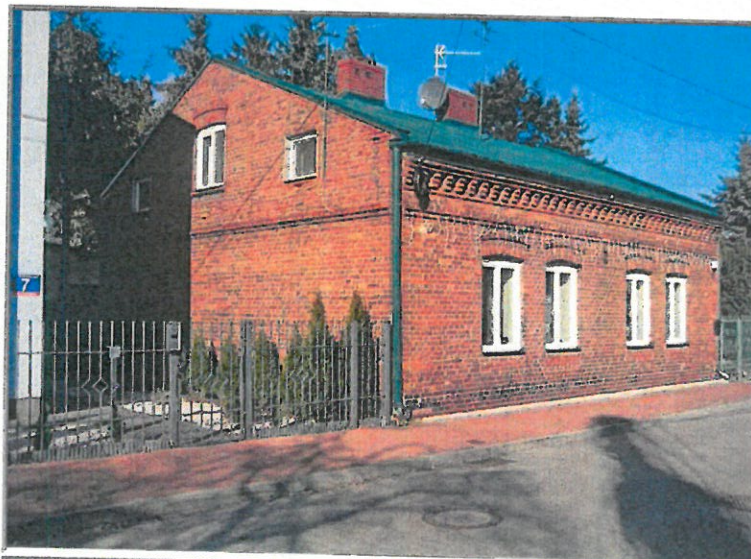
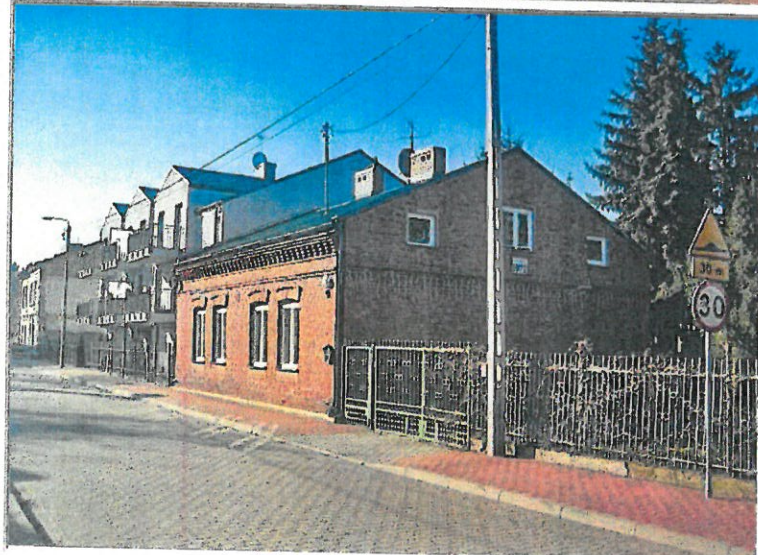
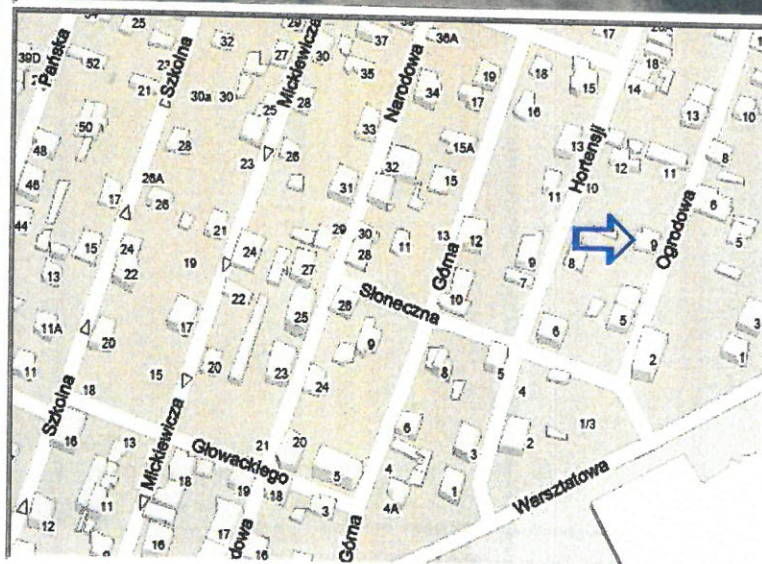
## 8. Fotografie

Budynek wzniesiony na przełomie XIX i XX w. na planie prostokąta; parterowy z użytkowym poddaszem, przekryty dachem dwuspadowym; okna zwieńczone naczółkami; na ścianach bocznych gzymsy międzykondygnacyjne i wieńczące, na ścianach szczytowych - międzykondygnacyjne.

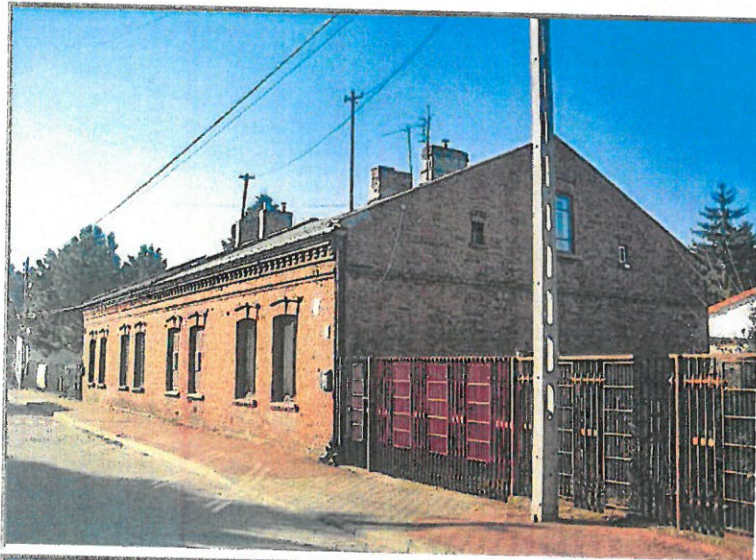
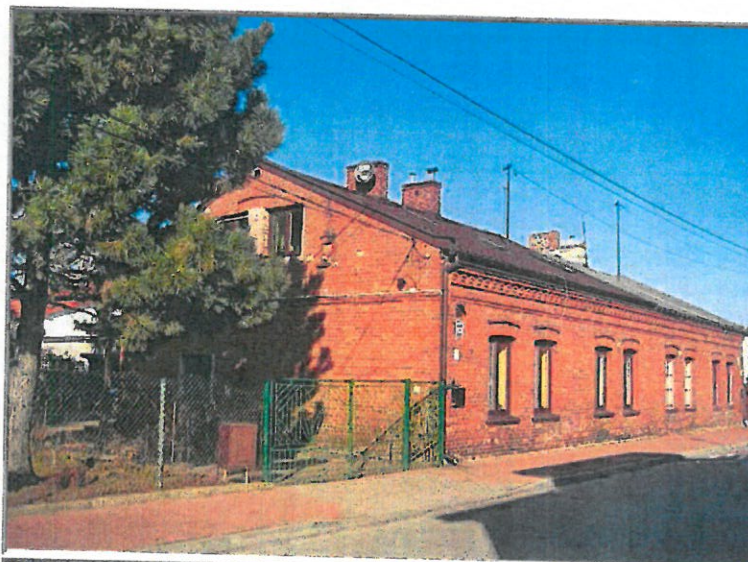
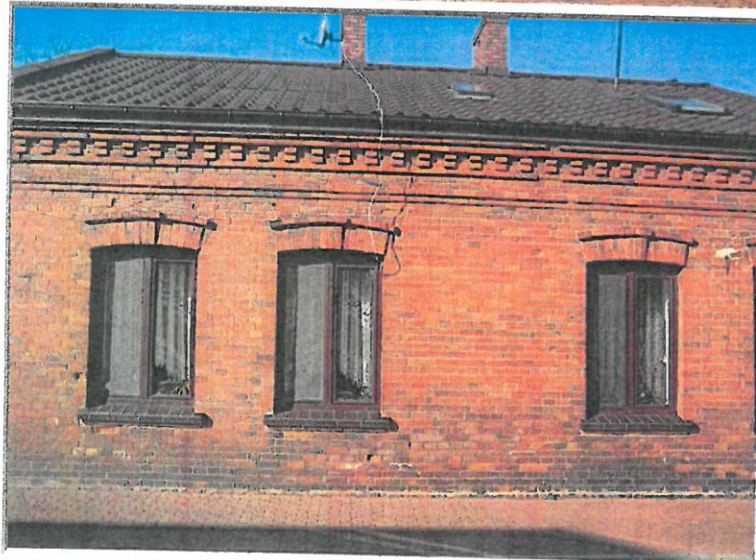
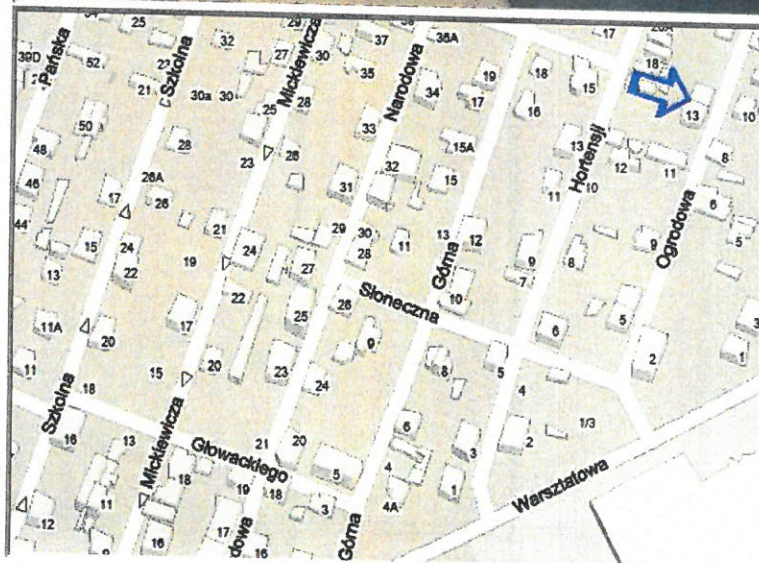
8. Fotografie

Budynek wzniesiony na przełomie XIX i XX w. na planie wydłużonego prostokąta; parterowy z użytkowym poddaszem, przekryty dachem dwuspadowym; okna zwieńczone naczółkami; na ścianach bocznych gzymsy wieńczące, na szczytowych - międzykondygnacyjne.

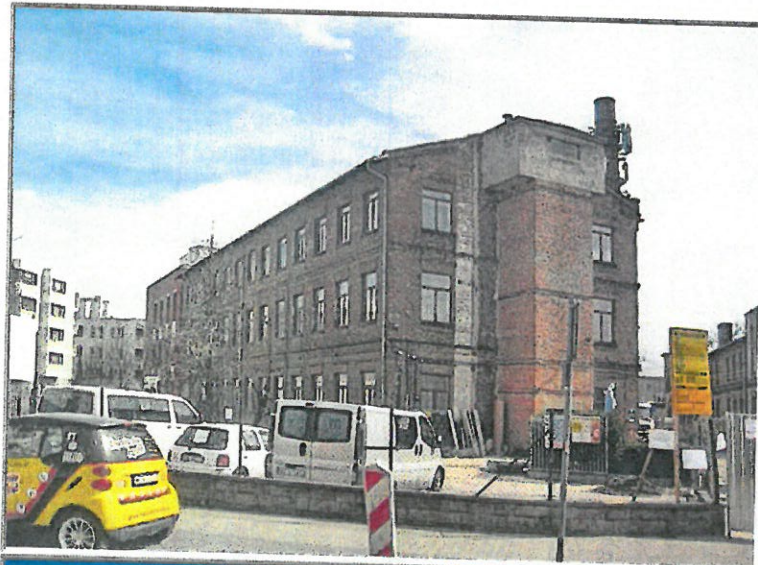
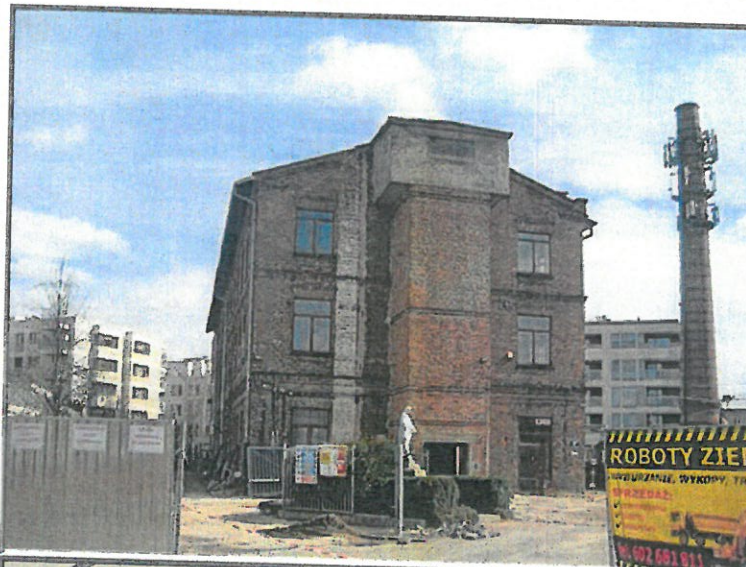
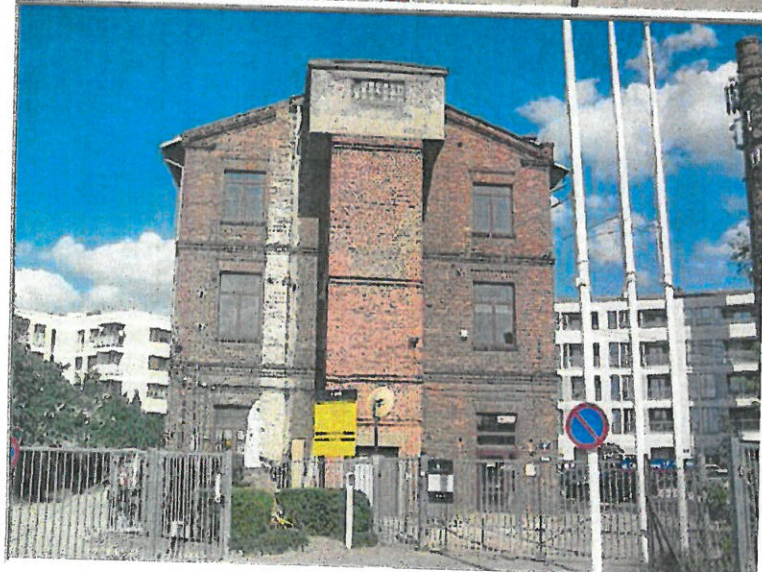
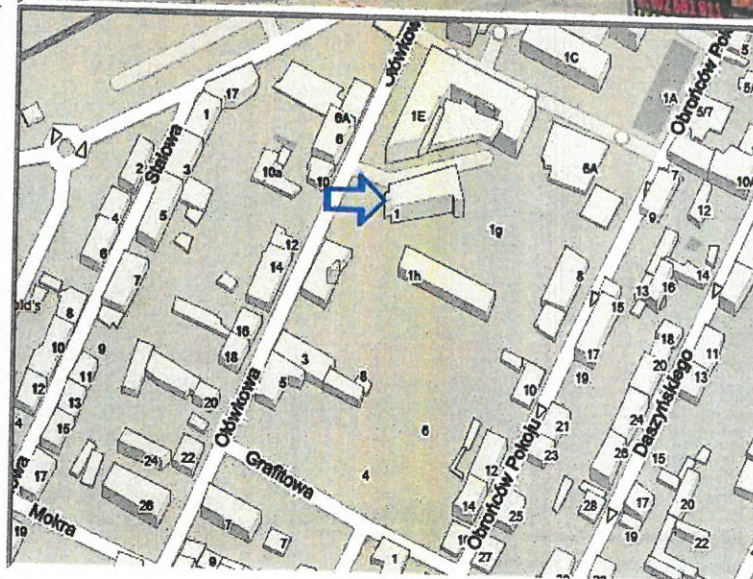
8. Fotografie

W roku 1894 Fabryka Ołówków przeniosła się do Pruszkowa. Zatrudnienie, podobnie jak w Warszawie, wzrastało stopniowo i w 1898 r. pracowało tu już około 100 robotników. Formalnie spółka komandytowa „St. Majewski, Zaborski, Starzeński” przekształciła się w Towarzystwo Akcyjne Fabryk Ołówków „St. Majewski i S-ka” 21 lipca 1899 roku. Teren fabryczny ograniczają ulice: Sienkiewicza, Ołówkowa, Przemysłowa i Obrońców Pokoju. Architektura budynków jest typowa dla budownictwa przemysłowego tego okresu. Hale w budynku głównym, usytuowane na dwóch, po rozbudowie trzech, kondygnacjach, oświetlały rzędy szprosowanych okien ze stalowymi ramami. Mury wzniesione były z nietynkowanej, twardo palonej czerwonej cegły.

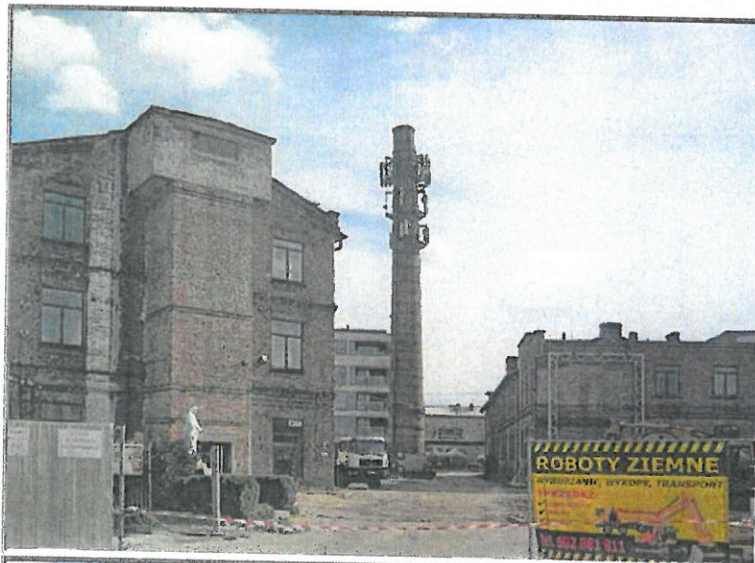
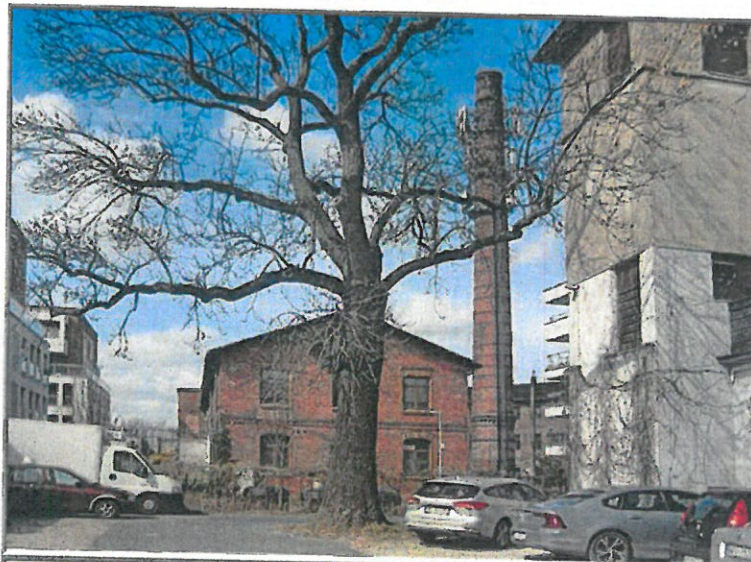
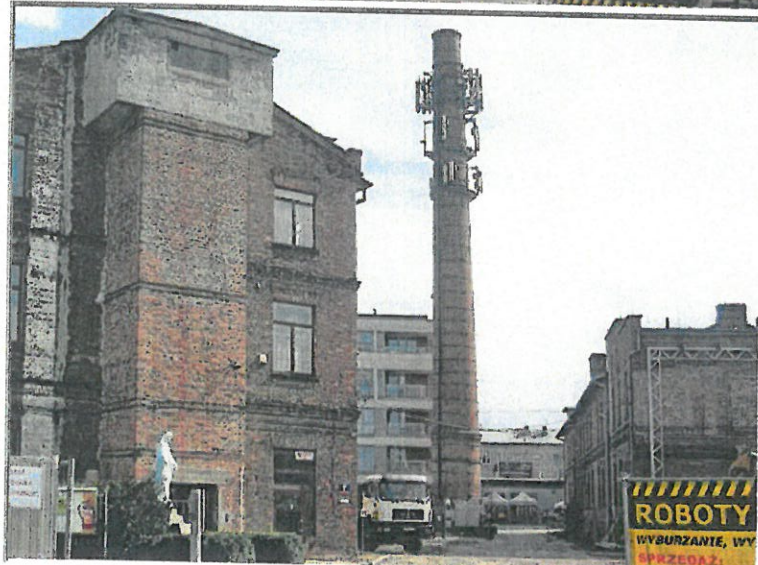
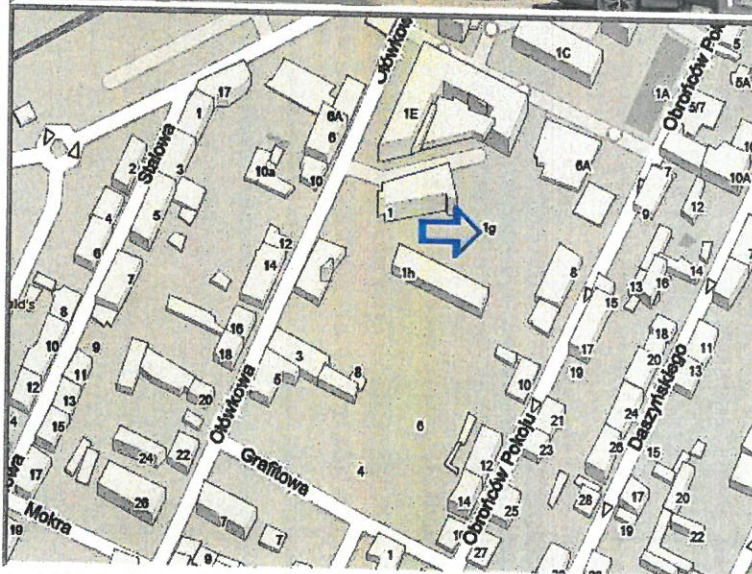
8. Fotografie

Komin o wysokości ponad 30 m, wzniesiony z cegły. Znajduje się w zespole dawnej Fabryki Ołówków.

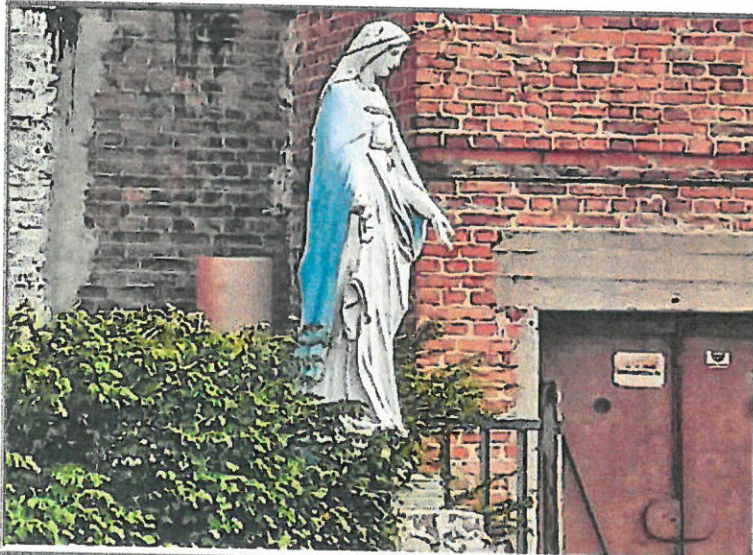
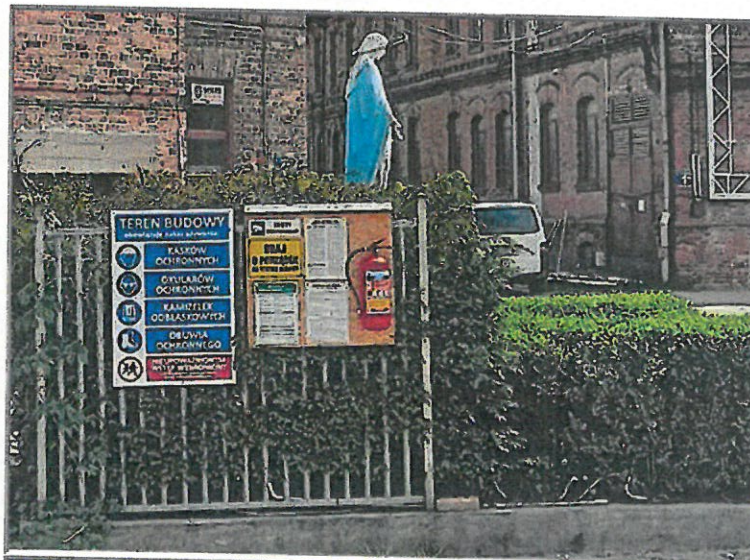
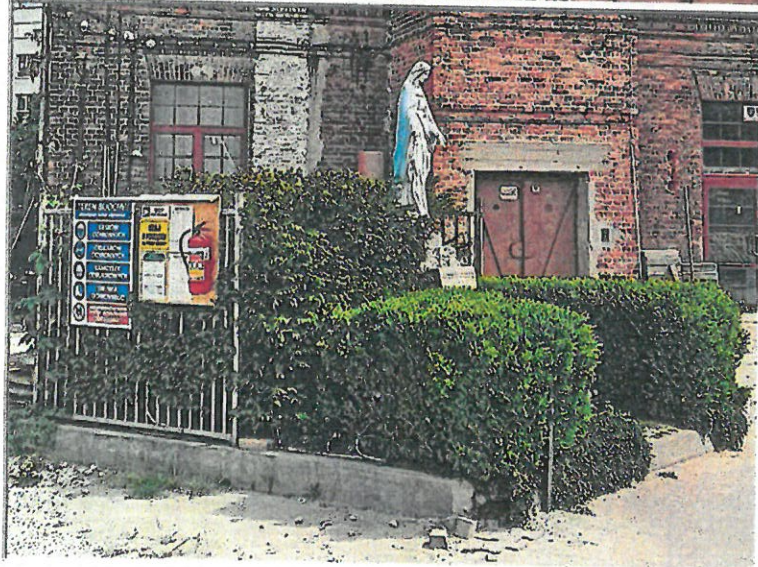
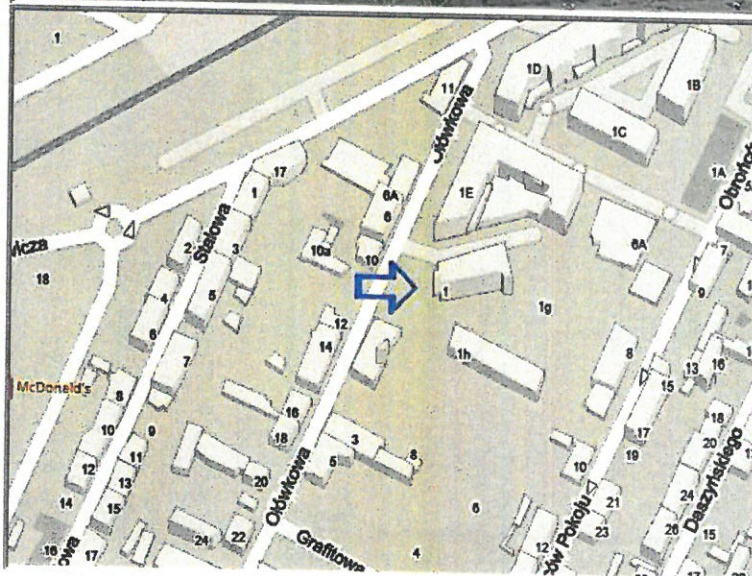
Figura NMP z przełomu XIX i XX w., umiejscowiona na terenie dawnej fabryki ołówków.  
Umieszczona na cokole, otoczona z trzech stron żywopłotem.

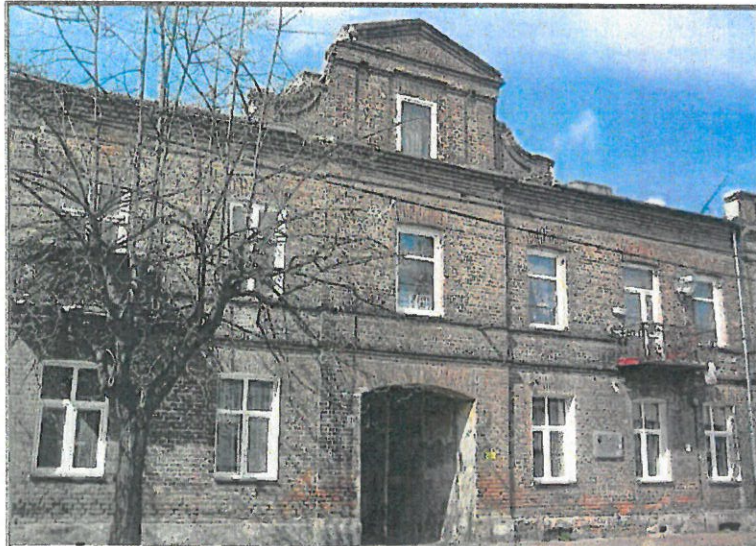
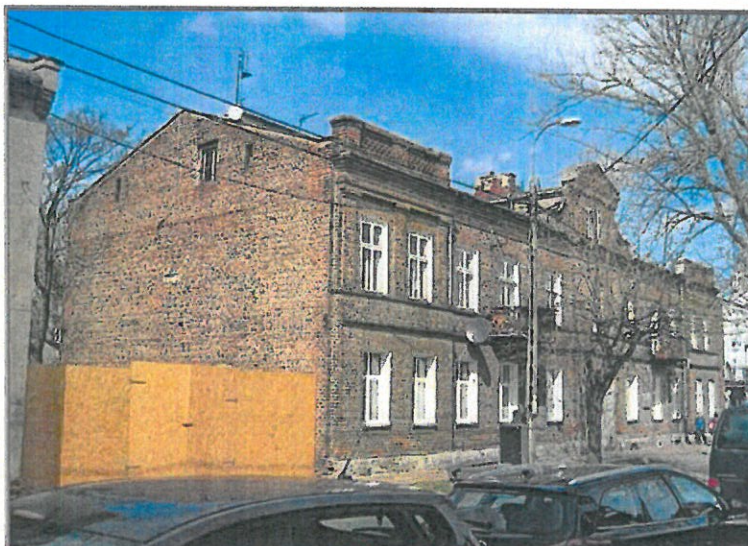
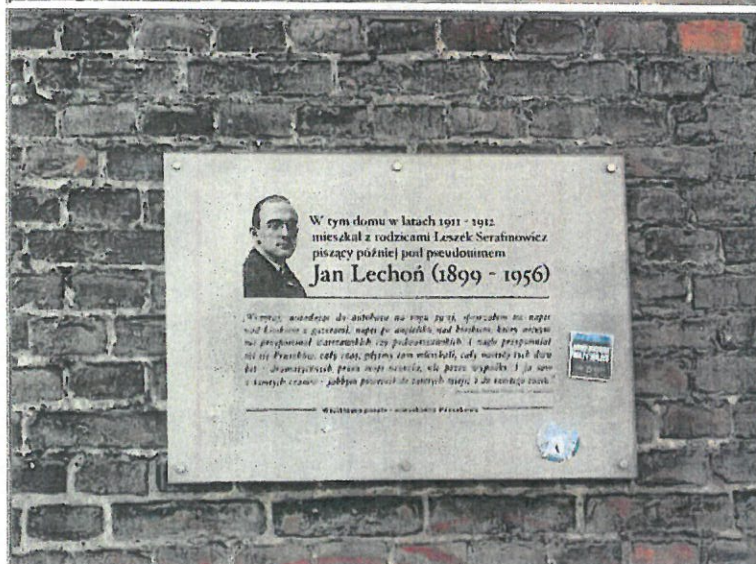
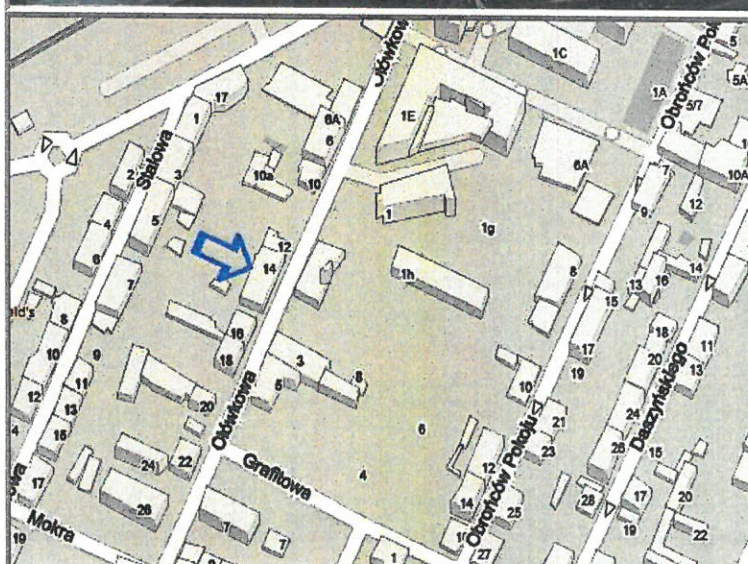
Budynek mieszkalny z początku XX w., przebudowany.

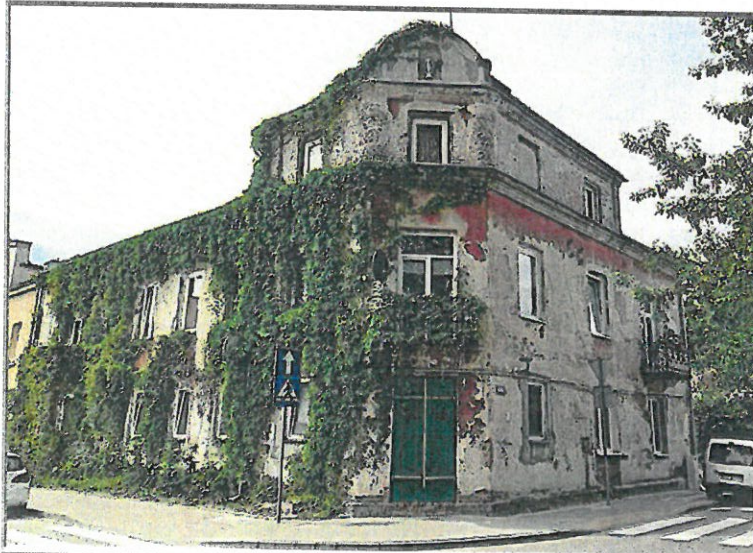
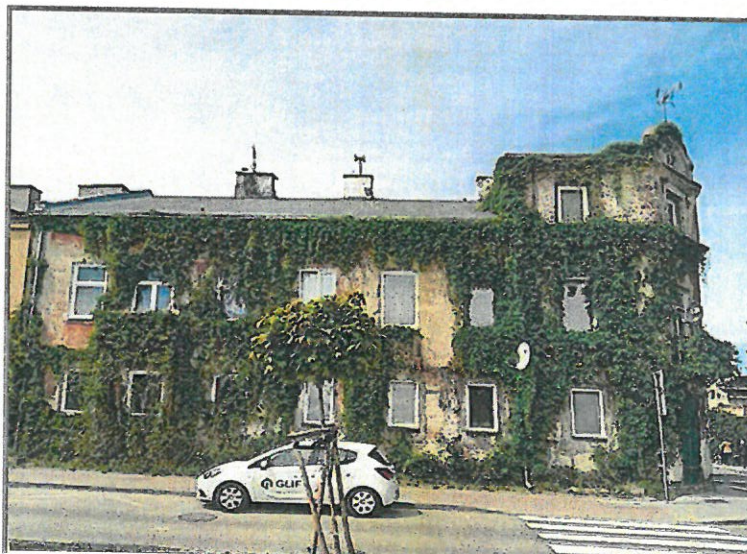
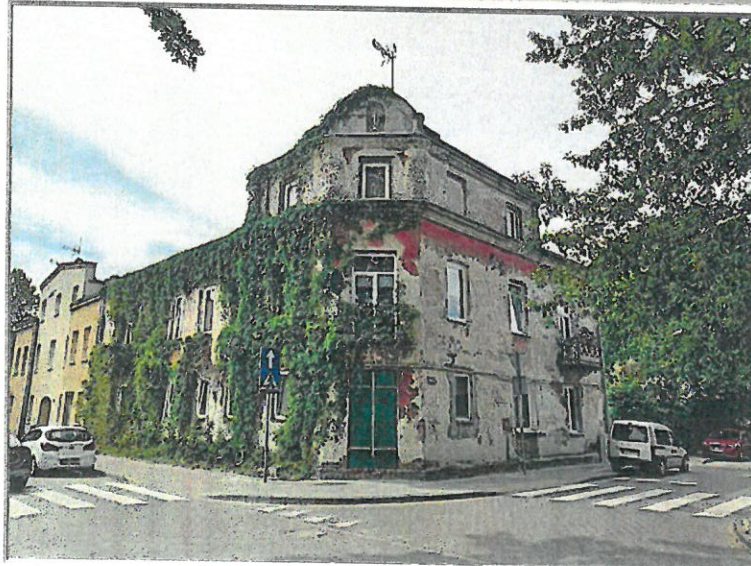
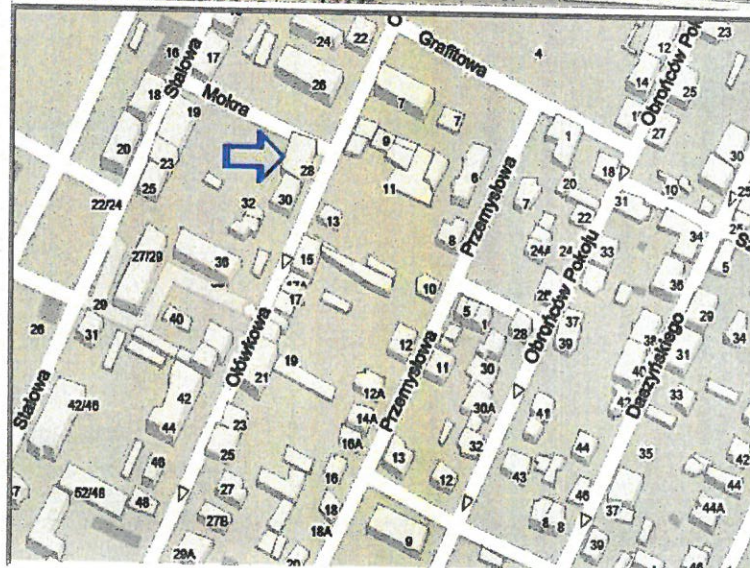
Budynek narożny wzniesiony na przełomie XIX i XX w. na skrzyżowaniu ul. Ołówkowej i Mokrej. Dwundygacyjny, w narożu nadbudowana trzecia kondygnacja zwieńczona attyką z figurą NMP w niszy; budynek murowany, otynkowany - tynk w bardzo złym stanie.

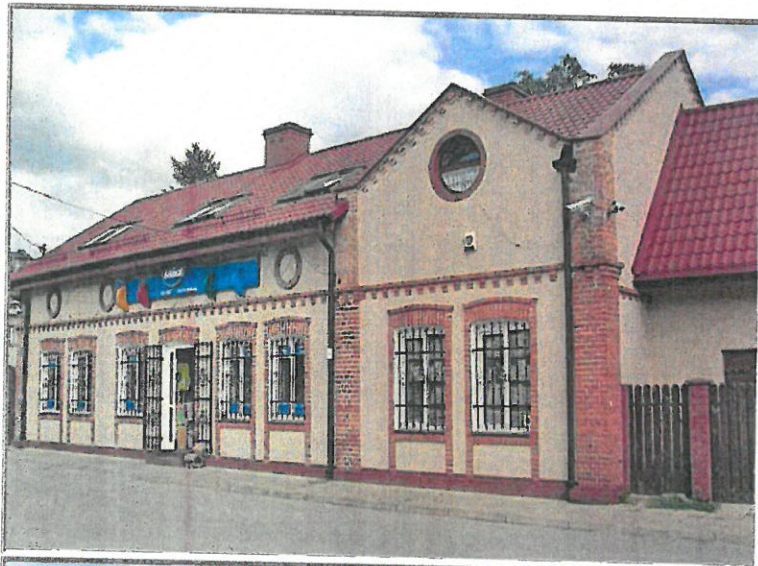
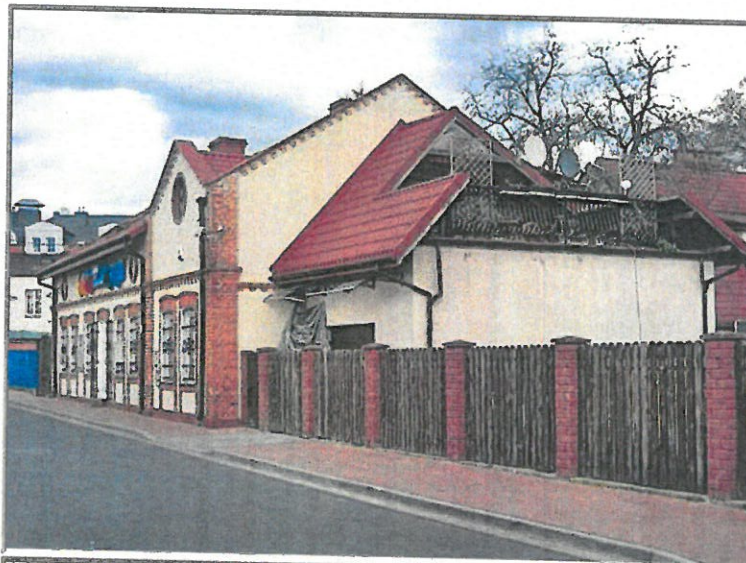
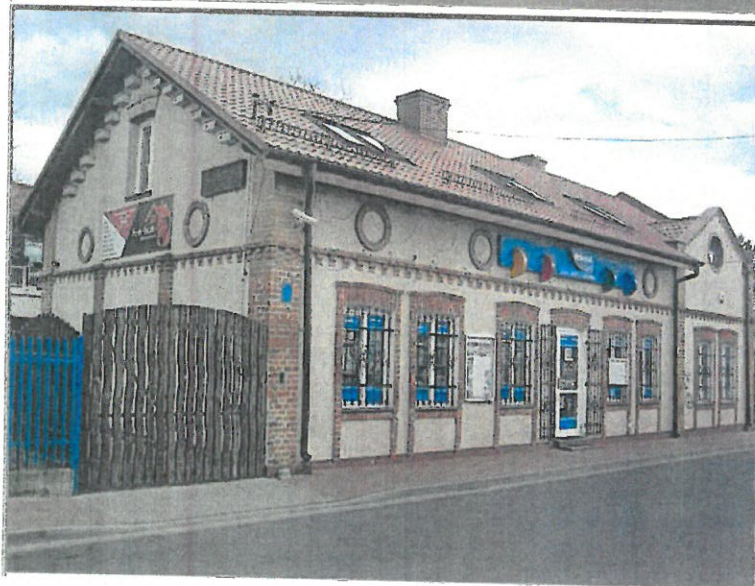
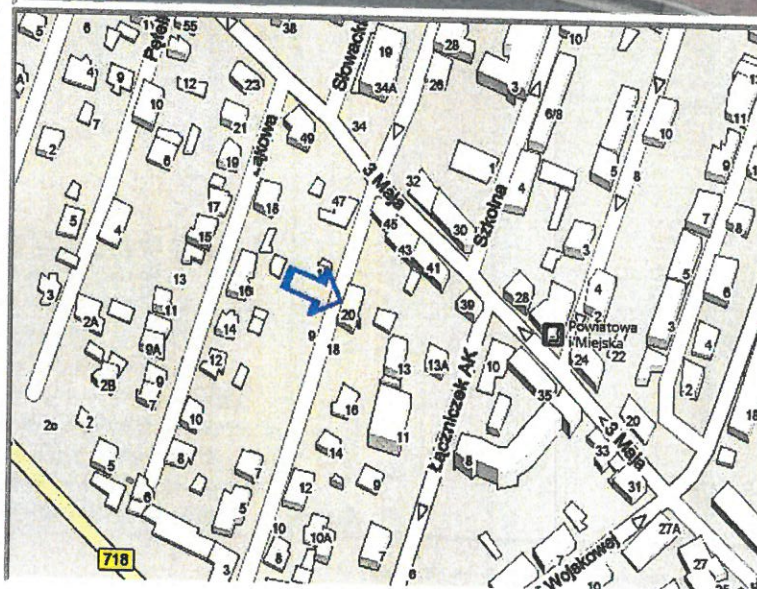
Budynek mieszkalny wzniesiony w latach 30. XX w., usytuowany w zabudowie pierzejowej, wolnostojący, wzniesiony w historyzujących formach, pierwotnie zapewne w całości licowany cegłą, obecnie tynkowany z pozostawieniem w cegle detaliów w postaci lizen, gzymsów i opraw okiennych. Jednokondygnacyjny, z poddaszem użytkowym, całość nakrywa dach wielospadowy wyłożony blachodachówką. Elewacja frontowa ujęta lizenami, z wydzieleniem dwóch ostatnich osi podwyższonych o partię szczytowo zamkniętej facjaty doświetlonej okullusem. Otwory okienne i wejście ujęte ceglanymi opaskami przedłużonymi do cokołu budynku i zwieńczone odcinkowymi szczytami. Partia poddasza od strony elewacji frontowej oddzielona jest kroksztynowym gzymsem i ma postać fryzu urozmaiconego ślepymi, ceglanymi okullusami. Elewacje szczytowe posiadają okno w części poddasza oraz ślepią część przyziemia urozmaiconego lizenami.

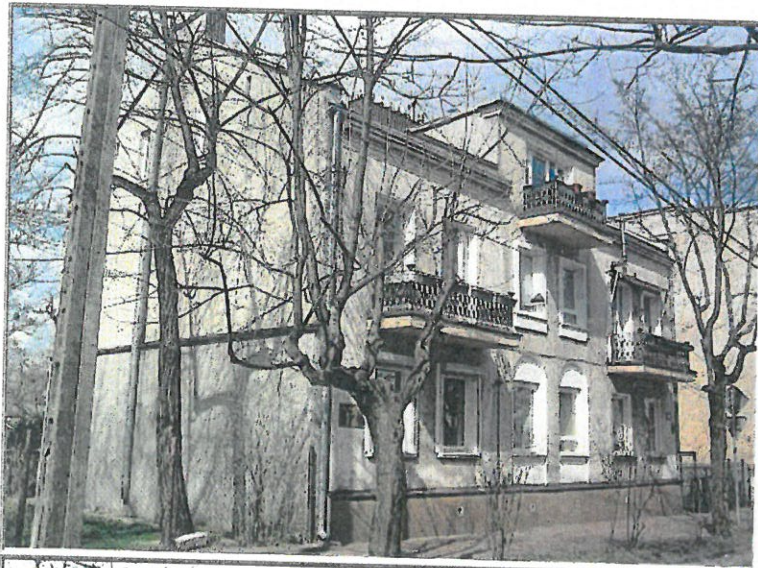
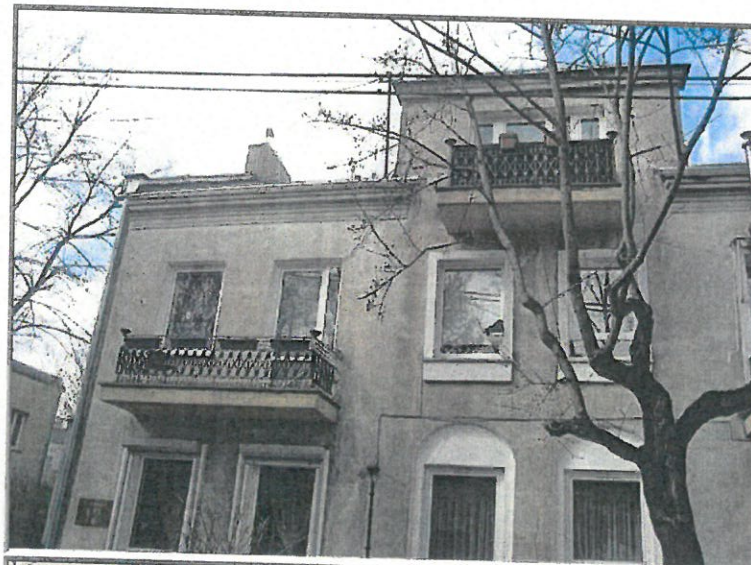
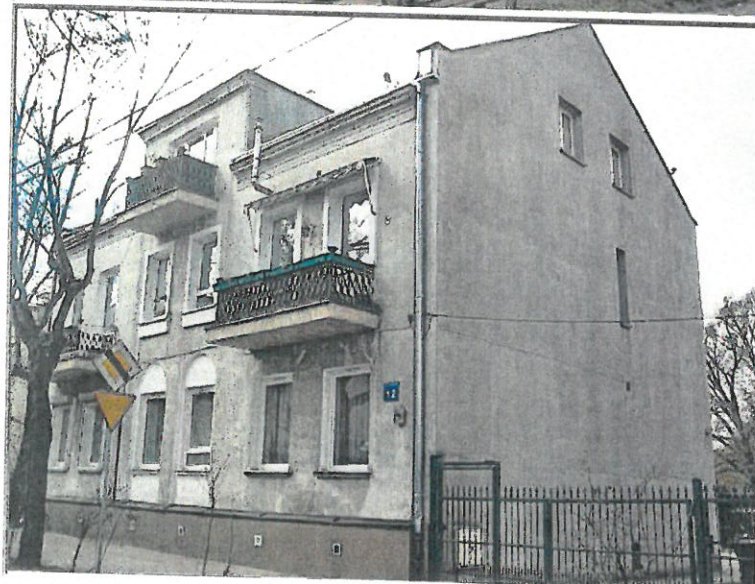
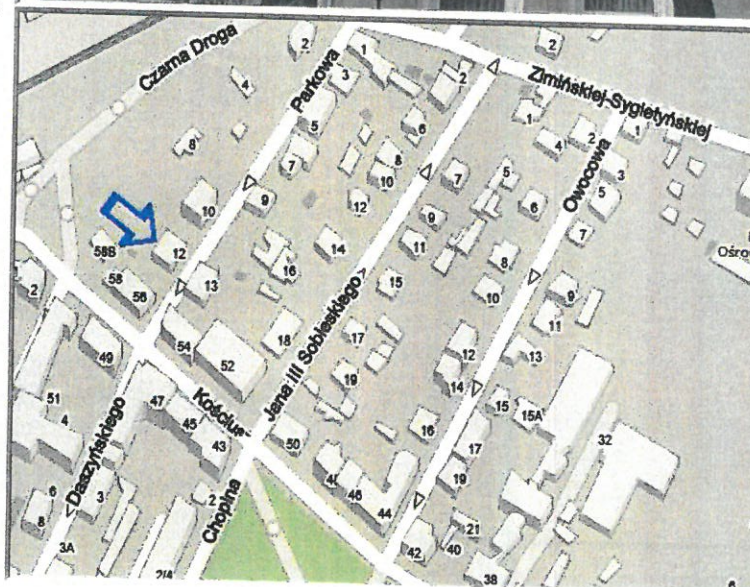
Budynek mieszkalny wzniesiony w latach 30. XX w. w zabudowie pierzejowej, wolnostojący o ślepych elewacjach szczytowych, utrzymany w uproszczonych, historyzujących formach. Dwukondygnacyjny, o symetrycznej kompozycji elewacji z usytuowaną centralnie jednoosiową facjatą. Facjata oraz pary osi skrajnych poprzedzone balkonami o ażurowych balustradach złożonych z rytmu giętych na kształt ósemek płaskowników. Środkowe pary osi w kondygnacji parteru umieszczone w arkadowych płycinach. Całość zwieńczona profilowanymi gzymsami koronującymi.
