# **KARTY ADRESOWE**

ZABYTKI NIERUCHOME

## KARTA ADRESOWA ZABYTKU

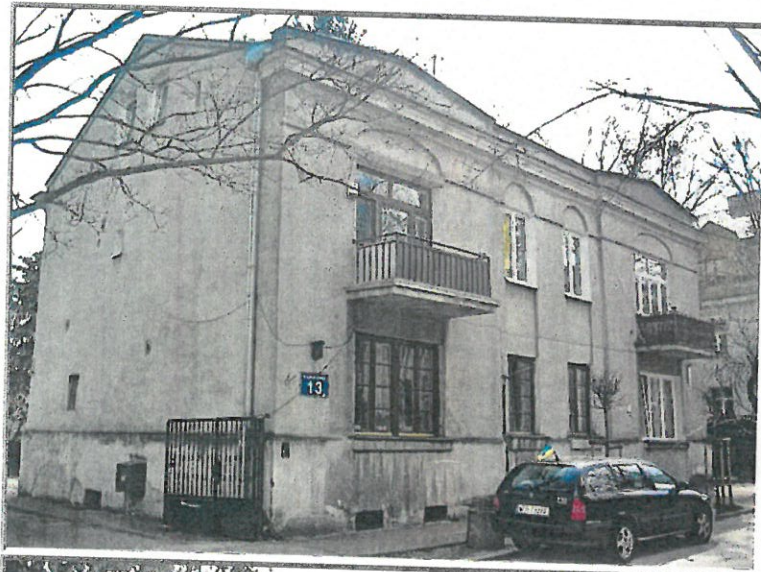
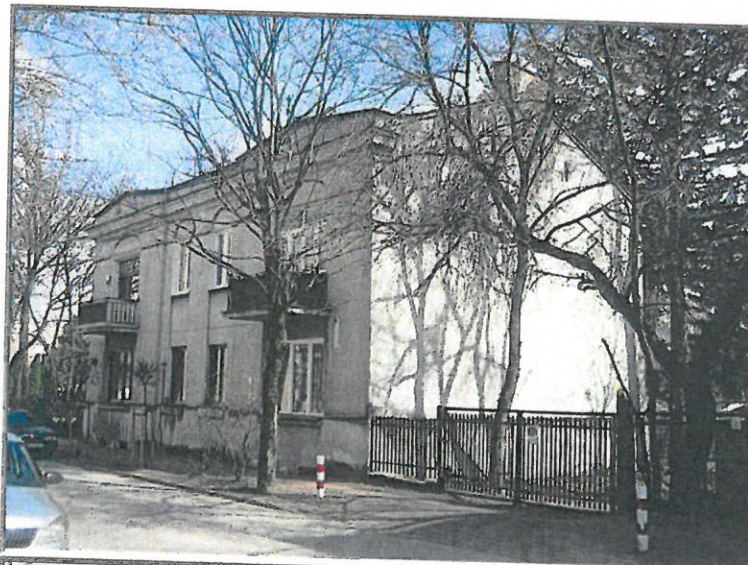
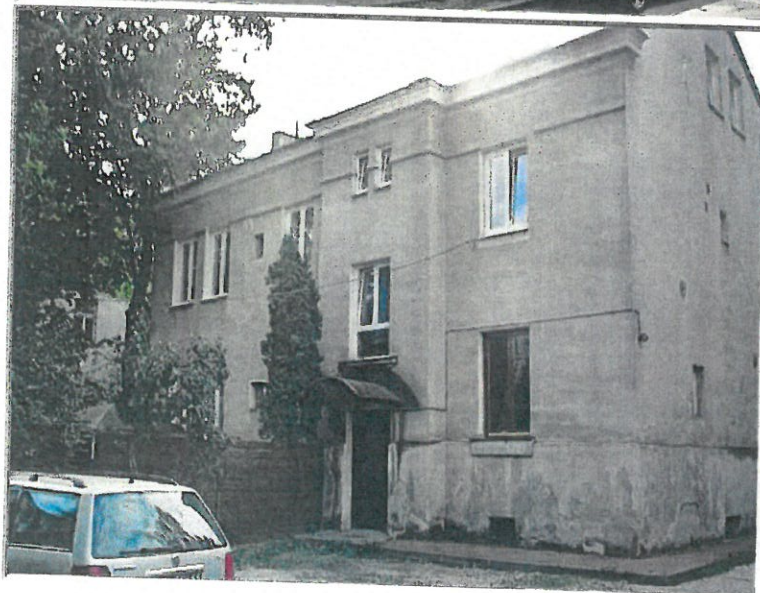
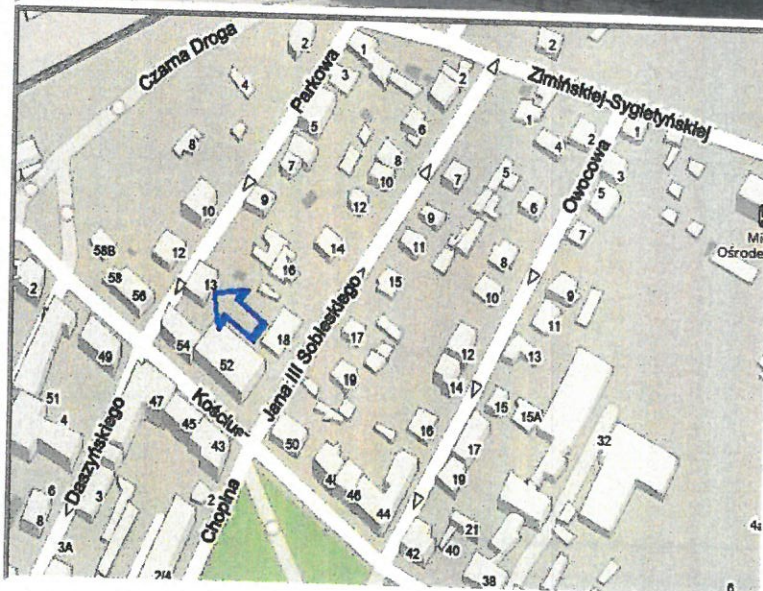
Budynek mieszkalny wzniesiony w zabudowie pierzejowej, wolnostojący o ślepych elewacjach szczytowych, utrzymany w uproszczonych, historyzujących formach. Dwukondygnacyjny, o symetrycznej kompozycji elewacji z niską formą zadaszenia, akcentowanej jednoosiowymi, skrajnymi, płytkimi ryzalitami zwieńczonymi dwuspadowymi, pełnymi attykami. Balkony w partii ryzalitów posiadają ażurowe balustrady, oryginalna zachowana jedynie w balkonie od strony pd., złożona jest z przenikających się łuków odcinkowych. Articulacja elewacji ograniczona do arkadowych płycin nadokiennych, znacznie szerszych na osiach skrajnych oraz profilowanym gzymsem koronującym.

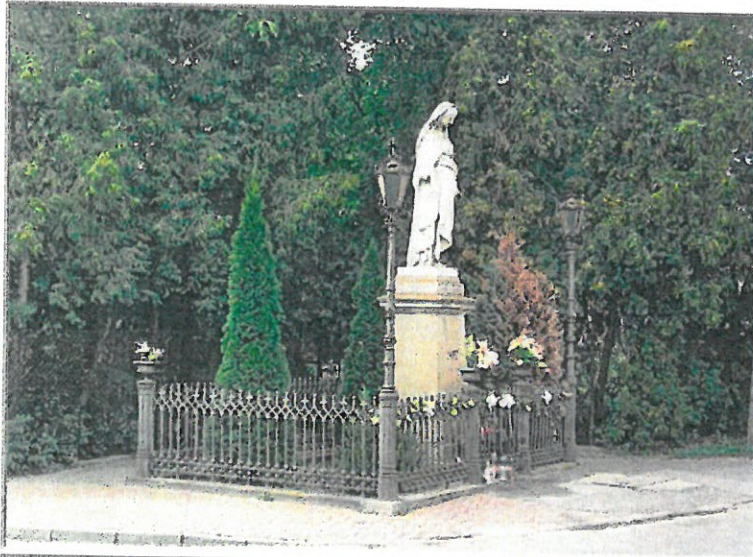
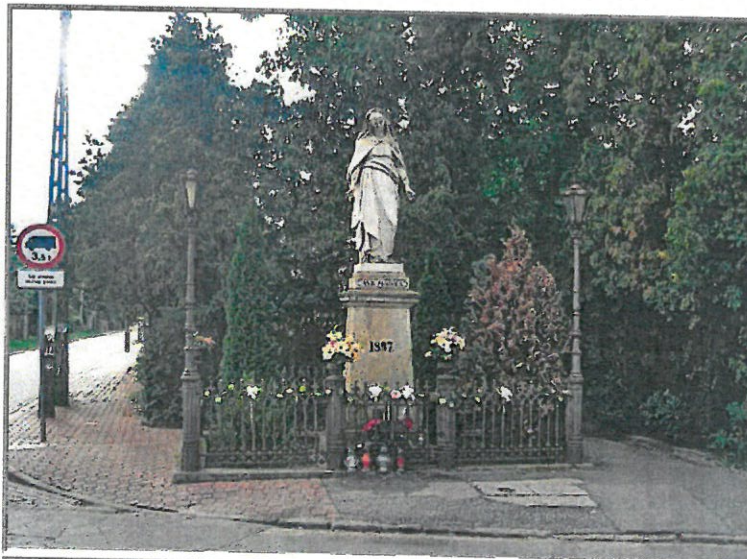
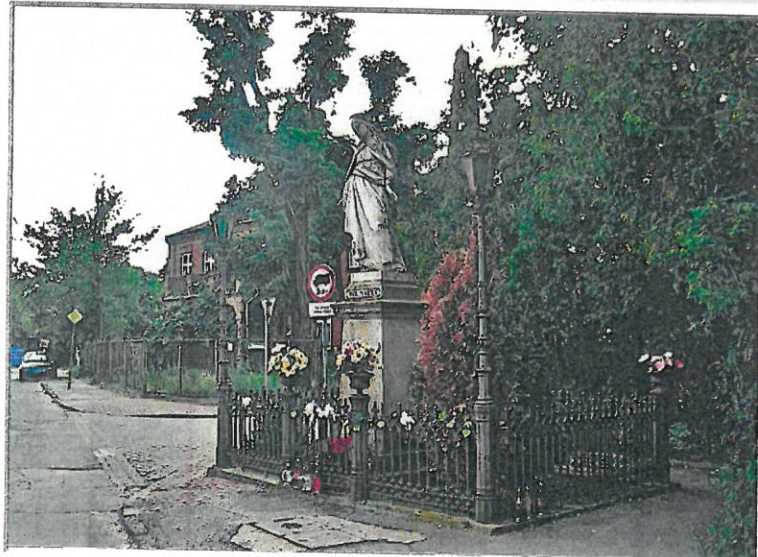
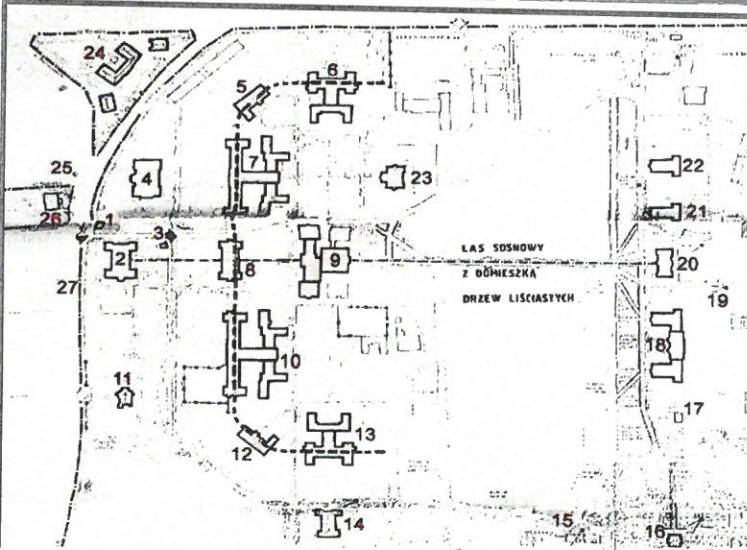
Figura NMP – zlokalizowana po drugiej stronie ulicy, na niewielkim placu. Figura osadzona na wysokim cokole z wyrytą datą 1897. Cokół otacza ażurowe, neogotyckie ogrodzenie uzupełnione od strony ulicy niskimi latarniami.

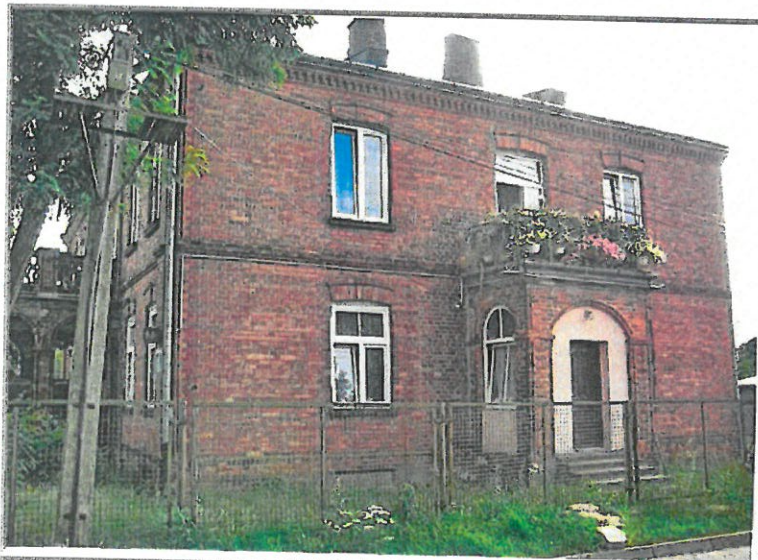
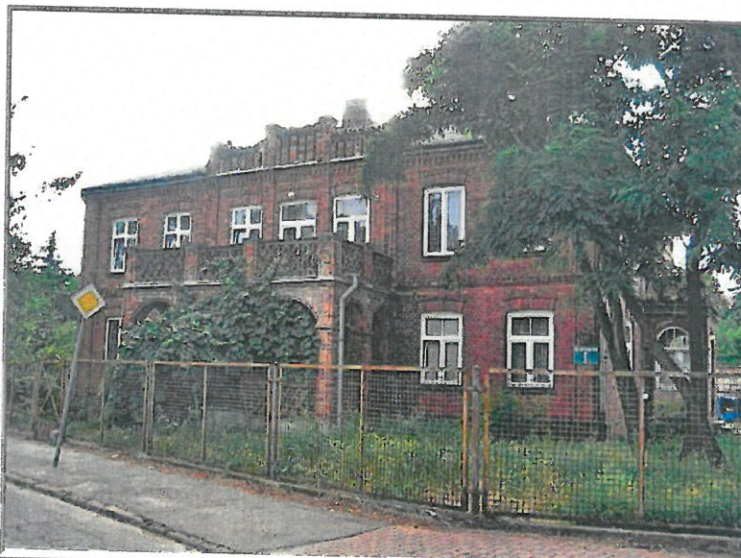
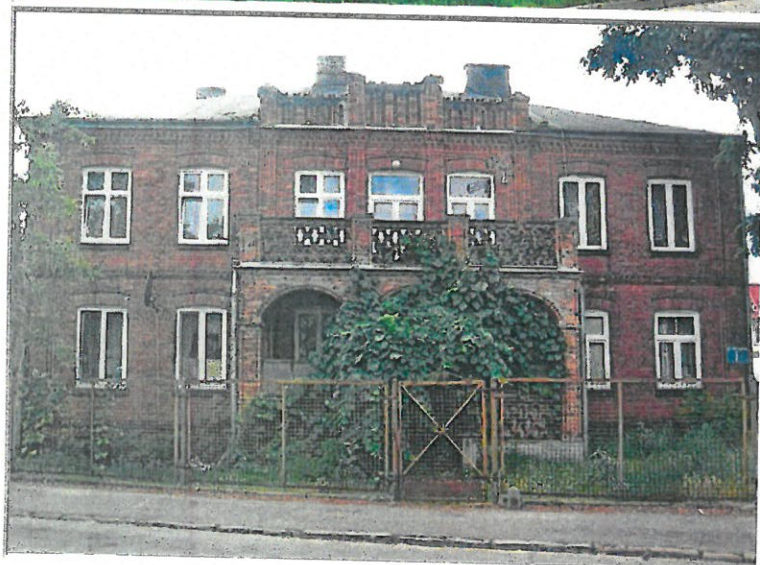
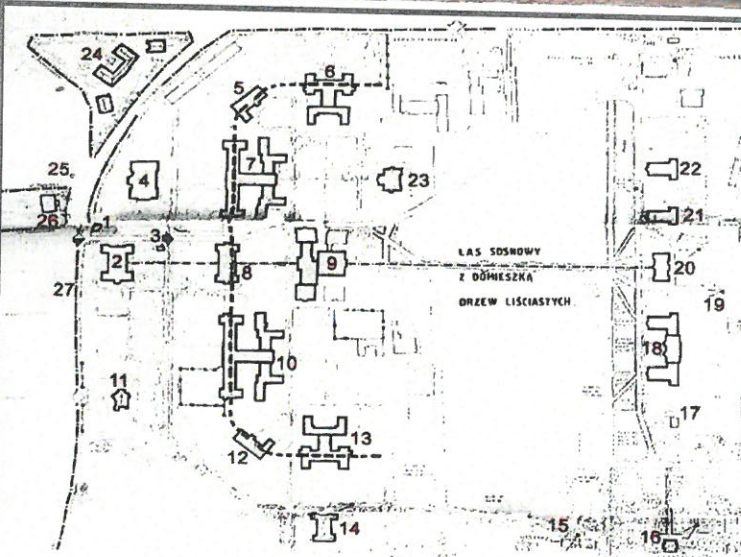
Dom wzniesiony prawdopodobnie w pierwszym okresie budowy zespołu szpitalnego przed 1914 r. Forma żłobkowanych pilastrów i detale elewacji są identyczne jak w kamienicy przy ul. Kościelnej 11 co może wskazywać na jednego autora obu budynków. Budynek wolnostojący, zlokalizowany na narożnej działce, cofnięty od linii regulacyjnej ulicy zaprojektowany został w historyzujących formach o elewacjach licowanych cegłą. Posiada zwartą, dwukondygnacyjną bryłę, zwieńczoną czterospadowym krytym papą dachem. Triada środkowych osi elewacji frontowej rozdzielona jest żłobkowanymi lizenami i zwieńczona schodkową attyką wypełnioną ślepymi arkadkami. W partii przyziemia elewację poprzedza trójpłaszczyznowy, arkadowy tarasowy z balustradą złożoną z ażurowych kształtek ceglanych. Od strony elewacji bocznych zaprojektowano zamknięte tarasami ganki. Artykulację elewacji uzupełniają odcinkowe naczółki okienne i gzymsy – kordonowy oraz wsparty na krokwach wieńczący.

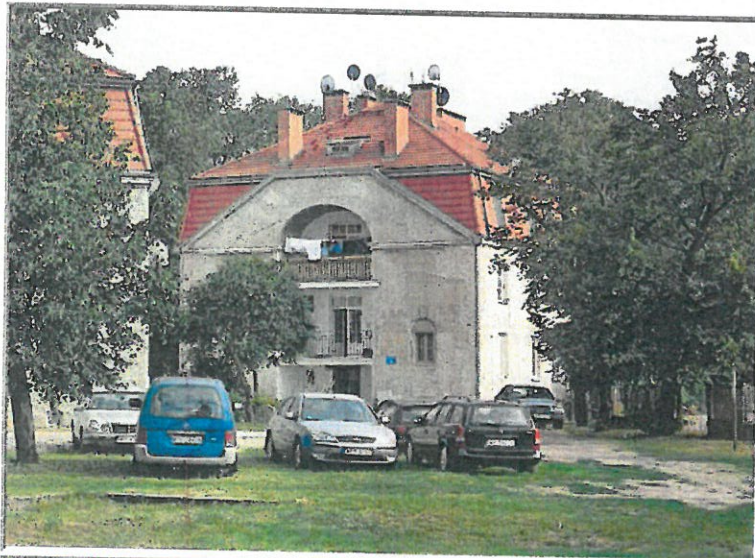
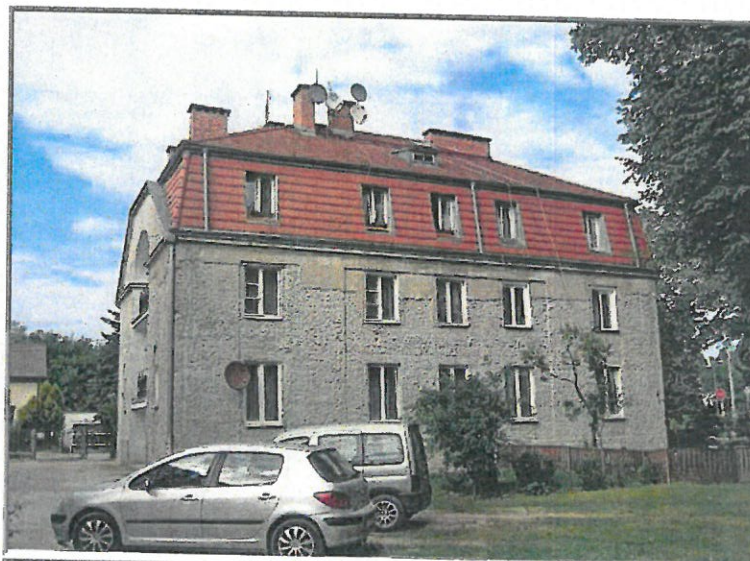
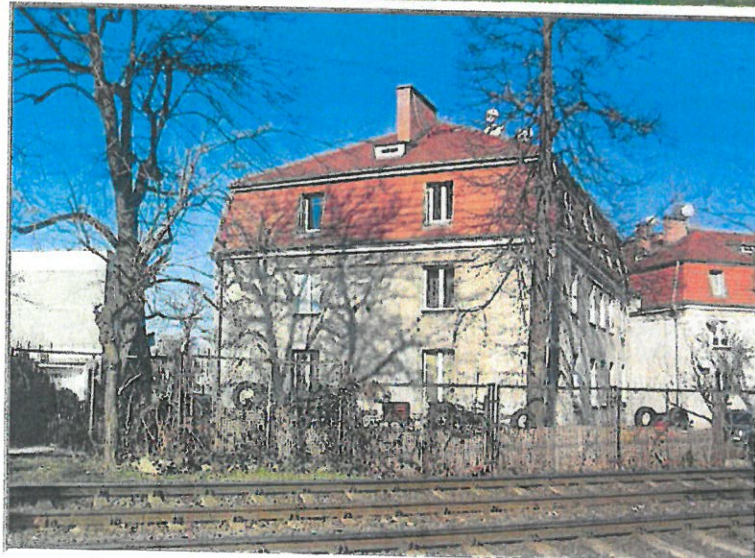
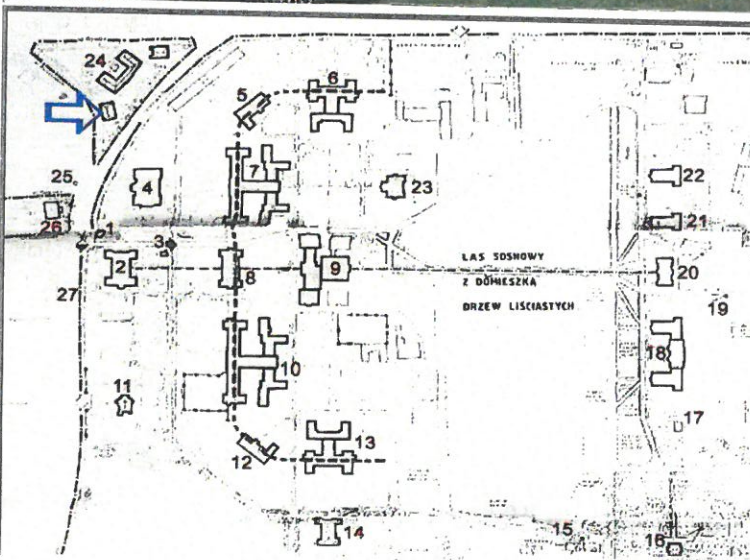
Zespół trzech wolnostojących domów mieszkalnych przeznaczonych dla rodzin pracowników szpitala powstał w drugim, międzywojennym okresie rozbudowy placówki wg projektu T. Plucińskiego. Zlokalizowane poza terenem szpitala, oddzielone linią kolejki WKD. Zespół usytuowany na trójbocznej, narożnej parceli utworzonej przez układ ulic Partyzantów i Wysoką oraz linię kolejki WKD. Posiada symetryczną, jednorodną stylistycznie kompozycję złożoną z centralnie zlokalizowanego domu pod nr 8 oraz dwóch, identycznych domów usytuowanych do niego pod kątem domów pod nr Partyzantów 6 i Wysoka 1, tworzących od strony pd. układ otwartego, obszernego dziedzińca z umieszczoną centralnie fontanną. Budynek pod nr 6 wzniesiony został w 1934 r. i zlokalizowany jest po stronie zach. założenia.

Budynek wolnostojący, tynkowany, zaprojektowany w uproszczonych, historyzujących formach inspirowanych architekturą klasycystyczną. Posiada zwartą, dwukondygnacyjną bryłę, zwieńczoną mansardowym dachem pokrytym dachówką karpiówką. Elewacja szczytowa od strony pn. uzyskała centralnie usytuowaną, arkadową wnękę mieszczącą wejście i okna klatki schodowej poprzedzone loggiami balkonowymi. Całość zamyka ścięty u góry, trójkątny fronton. Pozostała, oszczędna artykulacja budynku ogranicza się do prostokątnych, szerokich płycin i gzymsu wieńczącego.

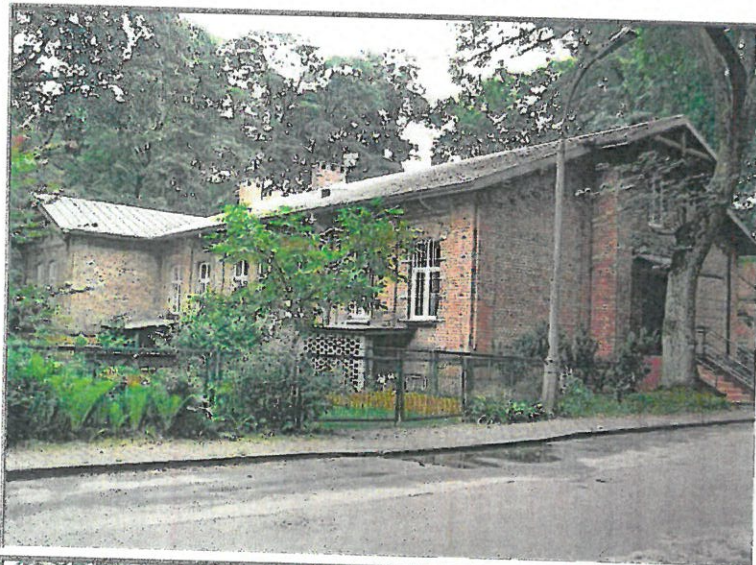
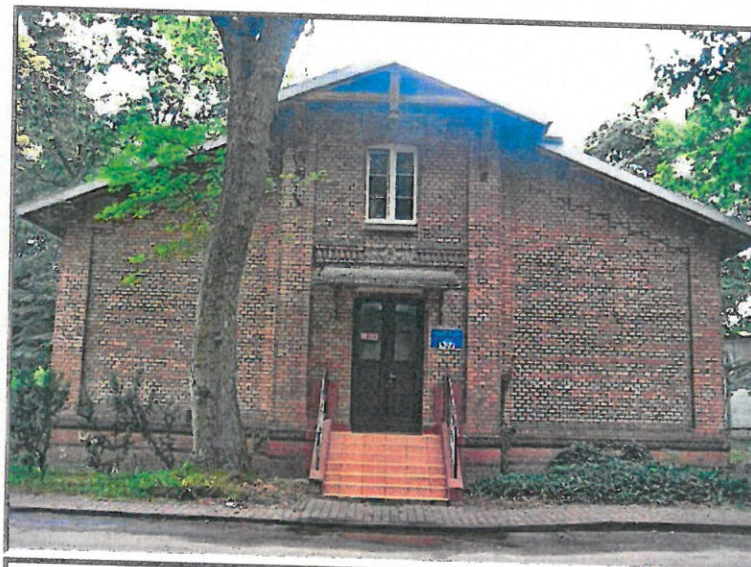
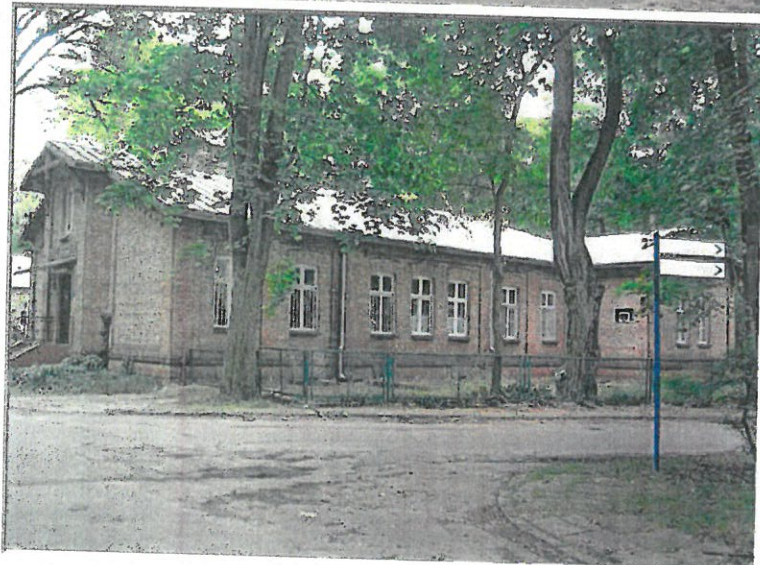
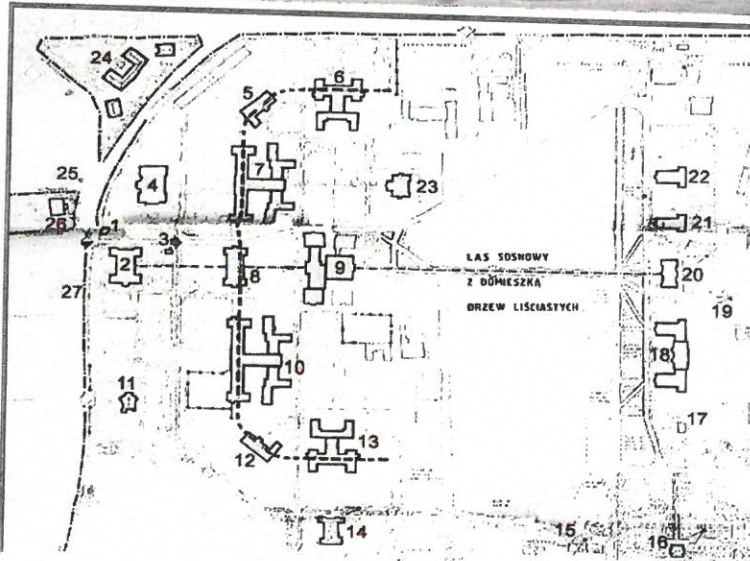
8. Fotografie

Budynek wzniesiony na terenie dawnej farmy, powstał w pierwszym etapie budowy szpitala. Pawilon żeński szpitala dla nieuleczalnie chorych identyczny jak pawilon VIII A oraz sąsiadujący połączony łącznikiem pawilon XIV, przeznaczony dla mężczyzn. Budynek wolnostojący, wzniesiony w oszczędnych, historyzujących formach z elewacjami licowanymi cegłą. Jednokondygnacyjny, zaprojektowany na rzucie litery T, kryty wielospadowym dachem o blaszanym poszyciu. Wejście zlokalizowane w dłuższym segmencie, osadzone w dwukondygnacyjnym, szczytowo zamkniętym ryzalicie. Naroża elewacji akcentowane lizenami, szczyty ryzalitów uzyskały schodkowe fryzy, okna zaś wyposażone w odcinkowe naczółki.

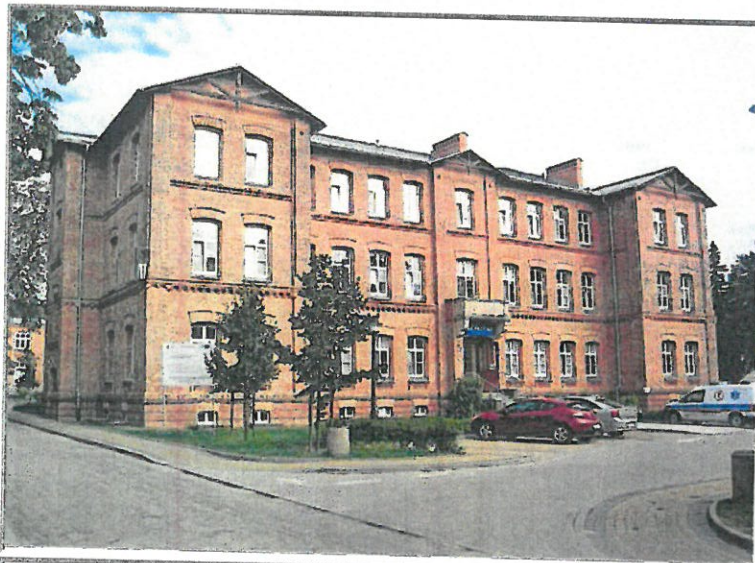
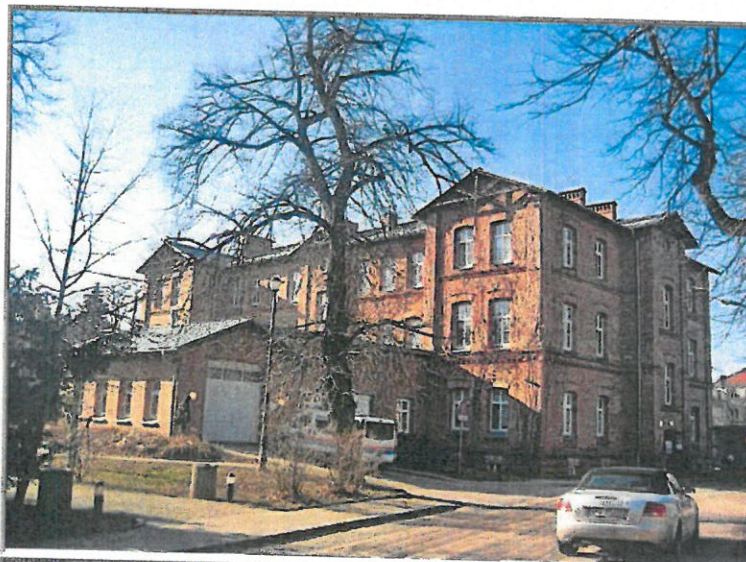
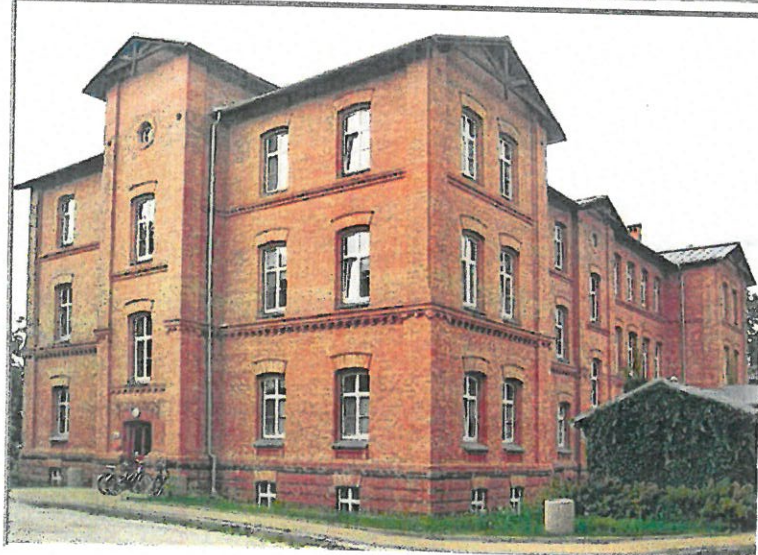
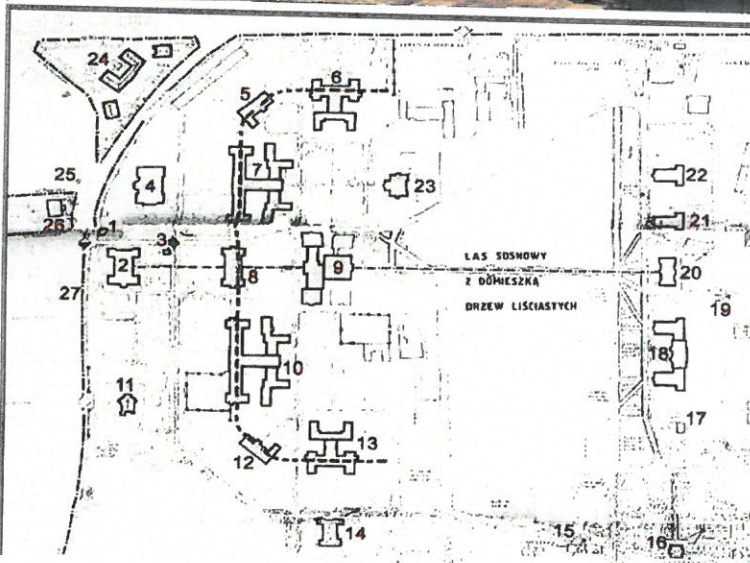
8. Fotografie

Wybudowany w 1891 r., pierwotnie pełnił funkcję pierwszego budynku administracyjnego, usytuowany na osi założenia. Utrzymany jest w charakterystycznym dla tej fazy stylu budynków oblicowanych cegłą klinkierową, zaprojektowany przez O. Oswalda. Budynek wolnostojący, zaprojektowany w historyzujących formach z licowanymi cegłą elewacjami. Uzyskał zwartą, symetryczną bryłę, na rzucie litery H utworzonymi przez układ narożnych ryzalitów. Gmach pierwotnie trójkondygnacyjny z nadbudowaną czwartą kondygnacją w l. 70-tych XX w. Nakryty niskim dachem z pokryciem z blachy. W dłuższej elewacji od strony wsch. wejście główne, usytuowane w ryzalicie klatki schodowej na osi środkowej, w krótszych elewacjach bocznych dodatkowe wejścia. Otwory okienne posiadają odcinkowe naczółki i listwy parapetowe, w kondygnacji dobudowanej mniejsze, prostokątne. Poszczególne kondygnacje rozdzielają gzymsy kordonowe, powyżej parteru urozmaicony kroksztynami.

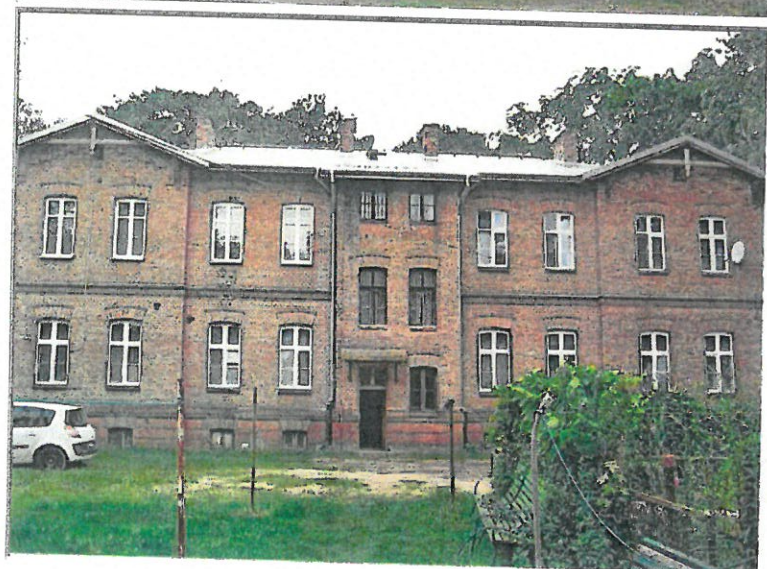
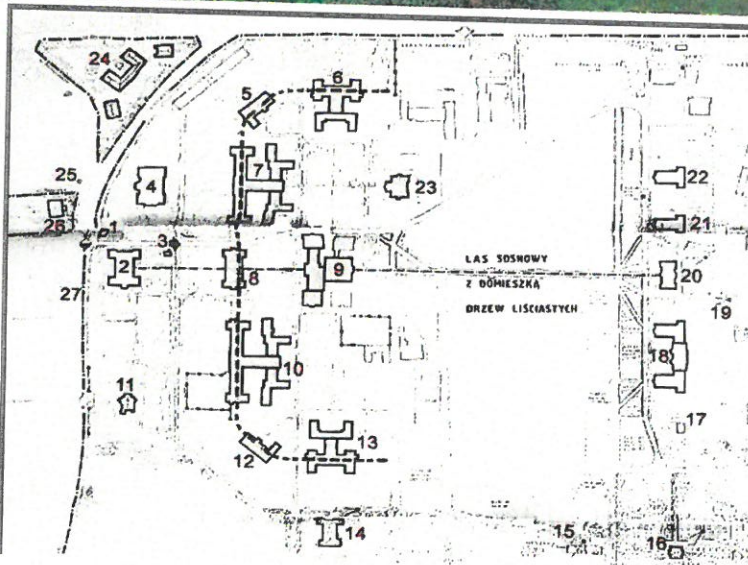
Budynek wolnostojący, zaprojektowany w historyzujących formach o licowanych cegłą elewacjach. Dwukondygnacyjny, o wielospadowej formie zadaszenia krytego papą, zróżnicowany jest zamkniętymi dwuspadowo ryzalitami skrajnymi i ryzalitem środkowym. Otwory okienne posiadają odcinkowe naczółki, kondygnację rozdziela uskokowy gzyms kordonowy. Szczyty ryzalitów urozmaicone schodkowymi fryzami poniżej silnie wysuniętych okapów.

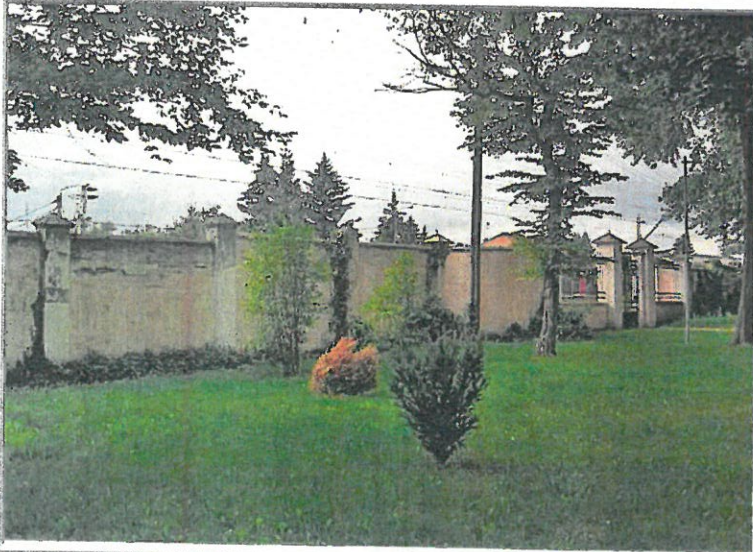
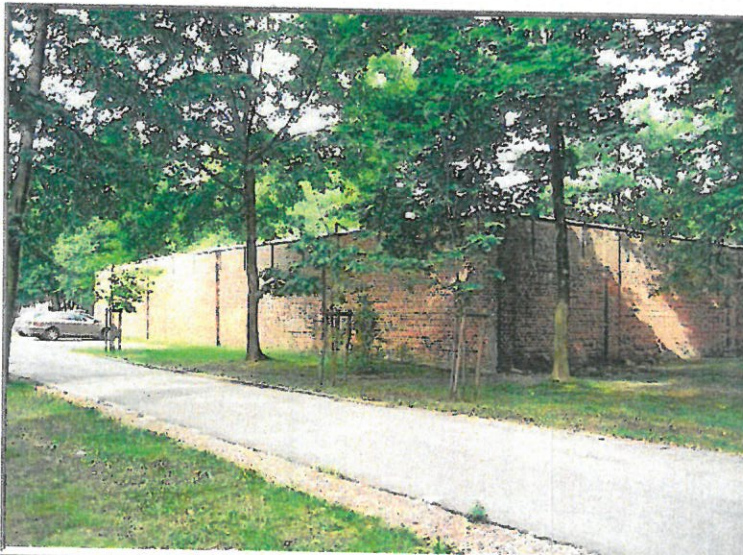
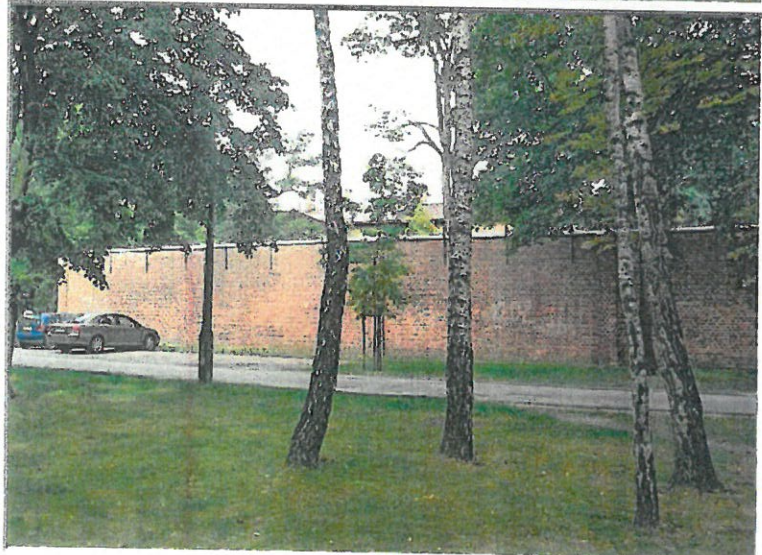
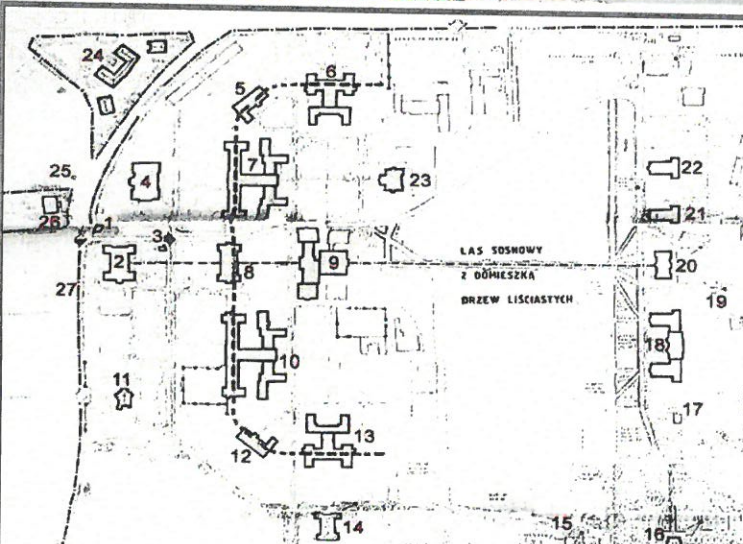
8. Fotografie

Mur ceglany zbudowany pod koniec XIX w.

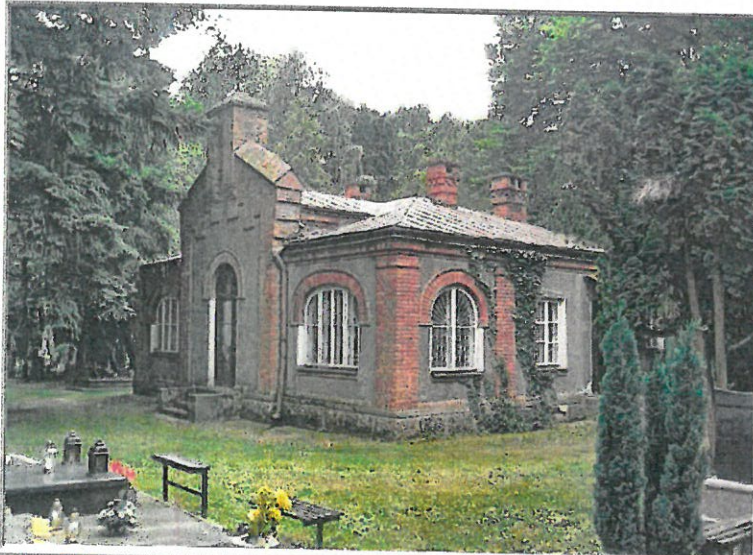
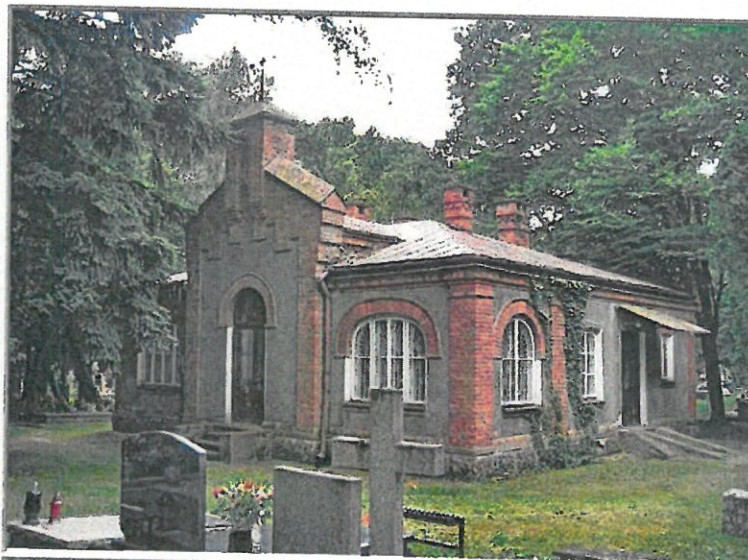
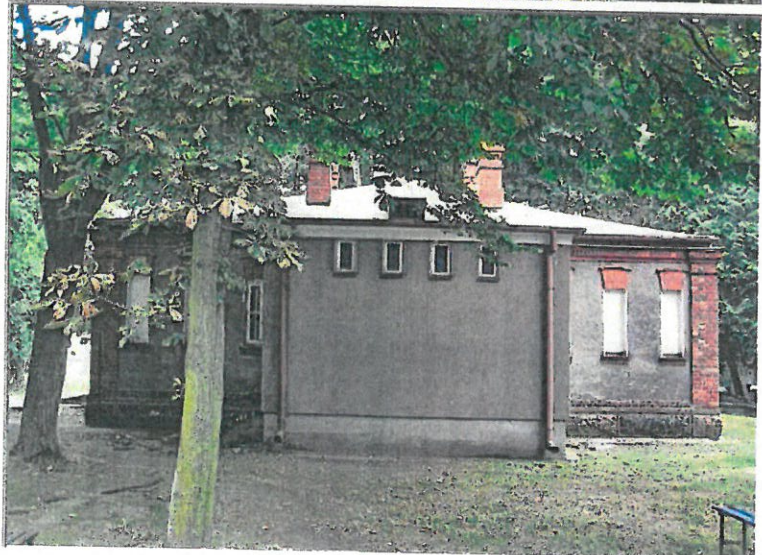
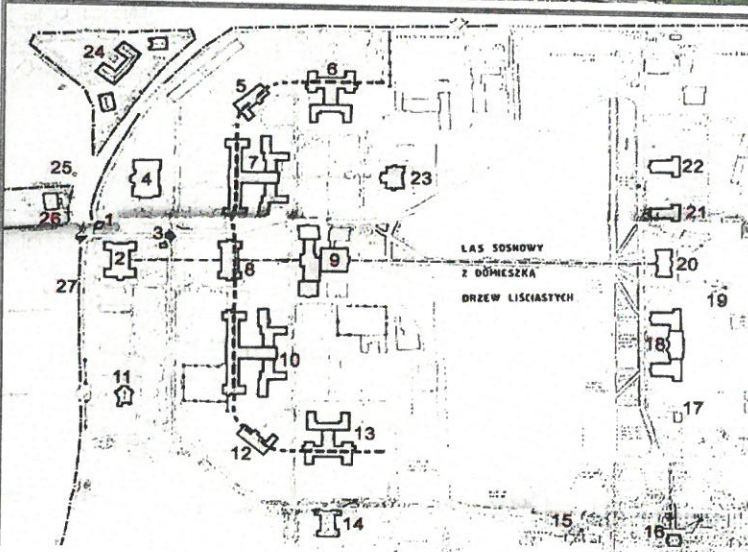
8. Fotografie

Budynek wolnostojący, zaprojektowany w historyzujących formach. Jednokondygnacyjny, kryty niskim, wyłożonym blachą dachem namiotowym. Elewacje tynkowane z ceglanymi elementami artykulacji w postaci narożnych lizen, odcinkowych naczółków okiennych oraz gzymsu wieńczącego. Elewacja frontowa zaakcentowana centralnie umieszczonym, jednoosiowym ryzalitem zwieńczonym sygnaturką z dzwonnica. Otwory okienne flankujące ryzalit o czteroskrzydłowych podziałach zamknięte łukiem koszowym urozmaiconym opaską. Cmentarz z kaplicą, nagrobkami i drzewostanem wpisany do rejestru odrębną decyzją.

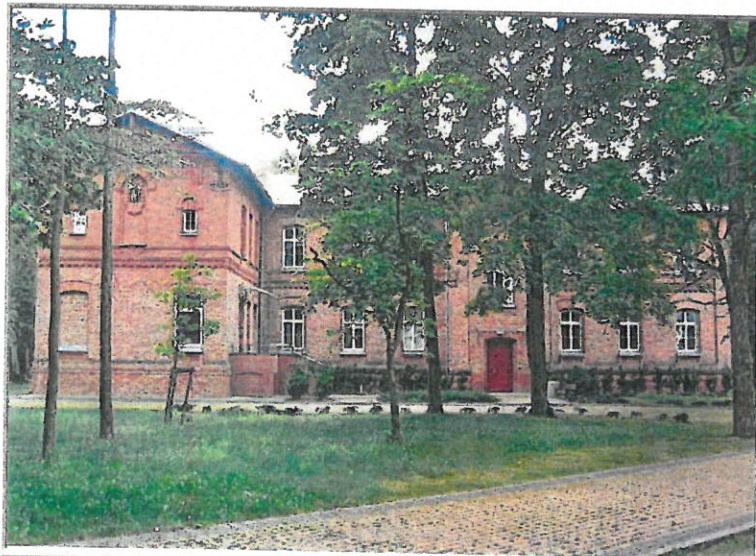
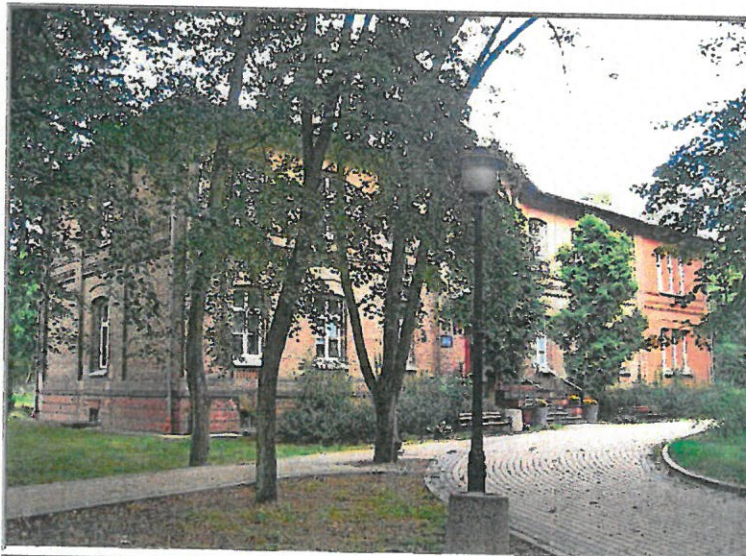
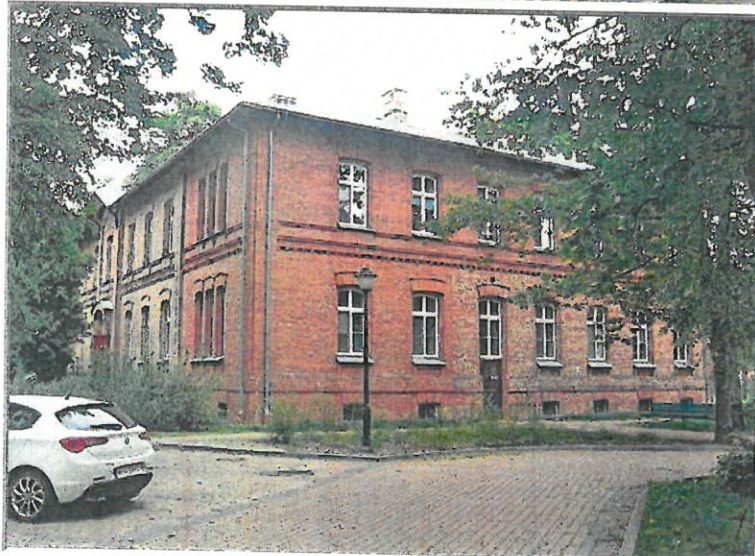
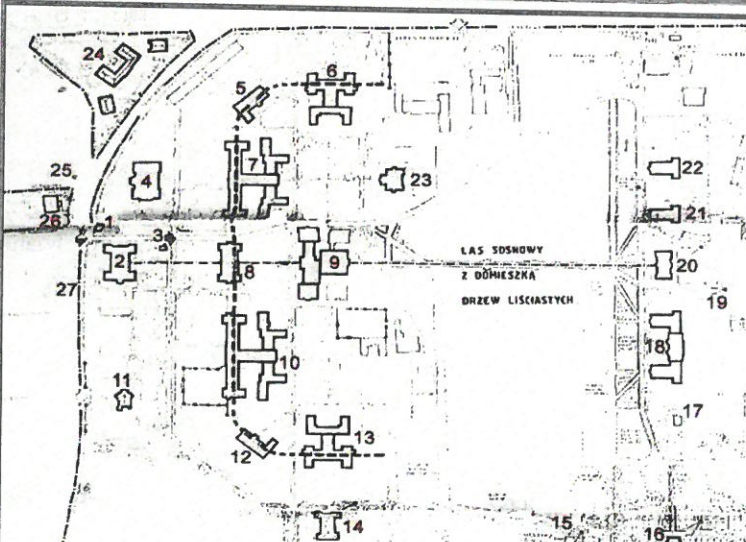
8. Fotografie

Budynek powstał w pierwszym okresie budowy kompleksu szpitalnego do 1891 r. ostateczny kształt otrzymał w 1899 r., utrzymany jest w charakterystycznym dla tej fazy stylu budynków oblicowanych cegłą klinkierową, zaprojektowany w zespole projektantów, w którym m.in. pracował Józef Pius Dziekoński. Pawilon przeznaczony był dla mężczyzn i jest identyczny jak pawilon nr VI przeznaczony dla kobiet.

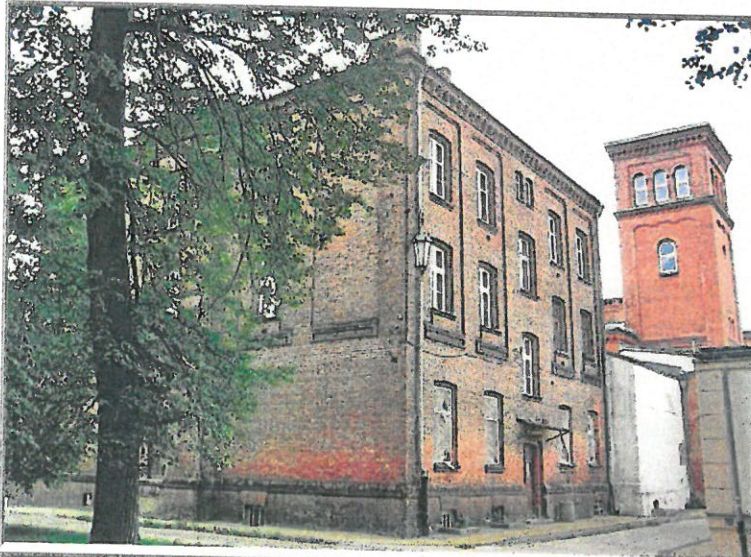
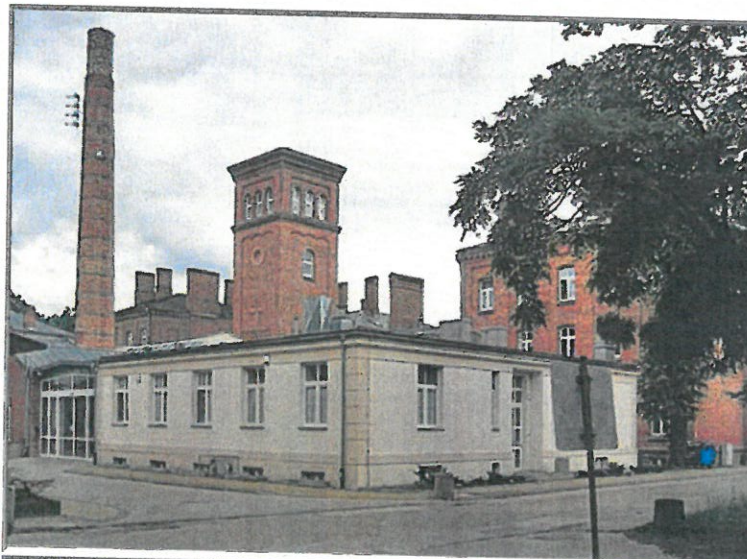
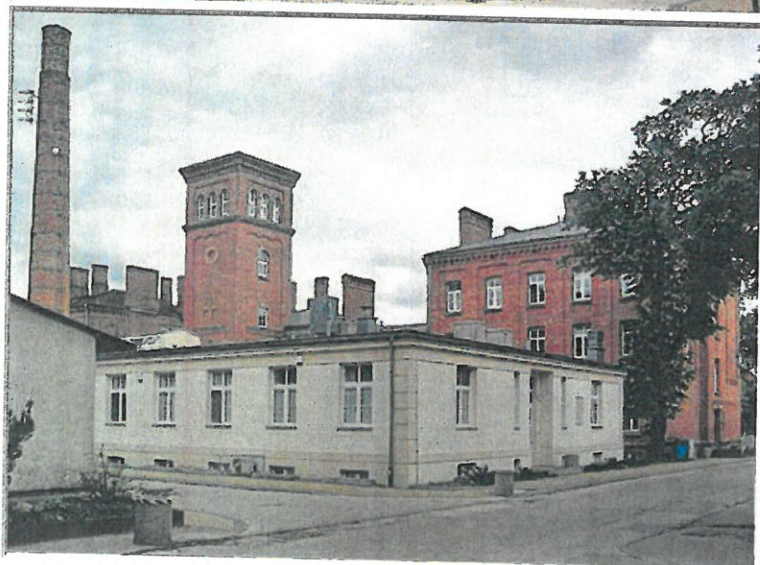
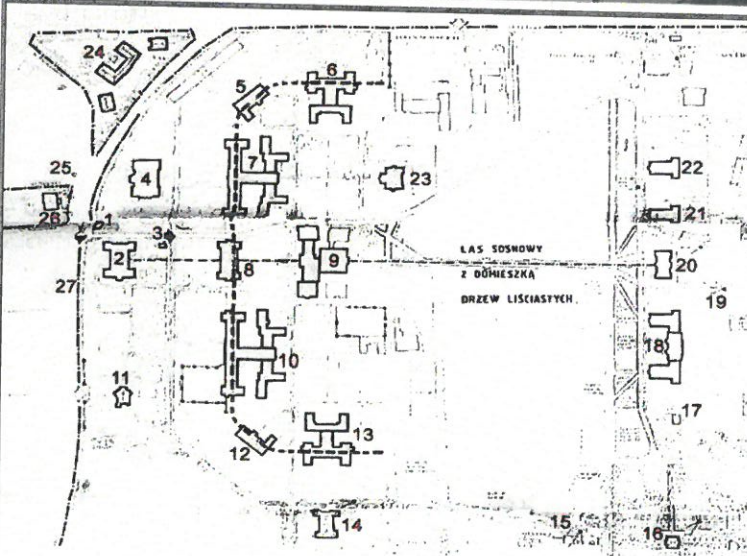
8. Fotografie

wybudowany do 1891 r. – wiele razy modyfikowany, o funkcji gospodarczej - usytuowany na osi założenia za pierwotnym budynkiem administracyjnym. Utrzymany jest w charakterystycznym dla tej fazy stylu budynków oblicowanych cegłą klinkierową, zaprojektowany przez O. Oswalda.

Dobry

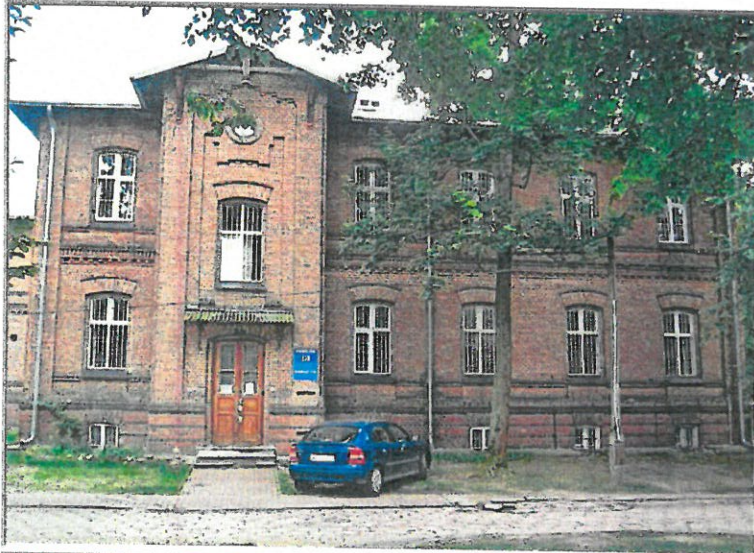
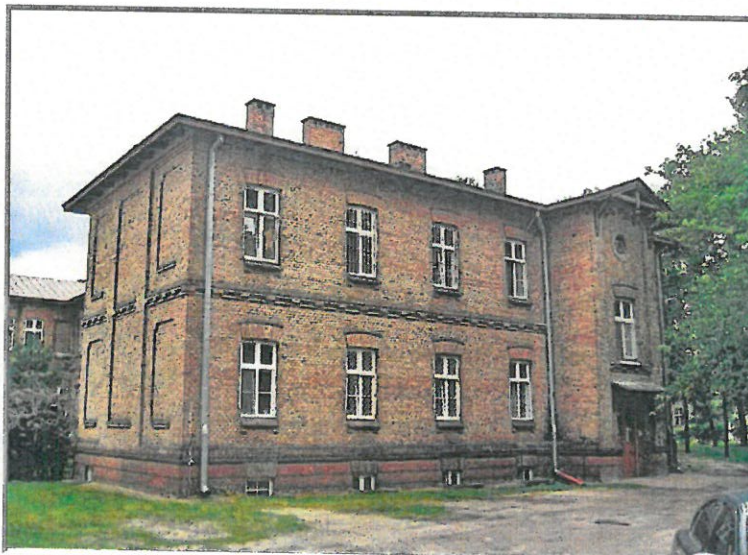
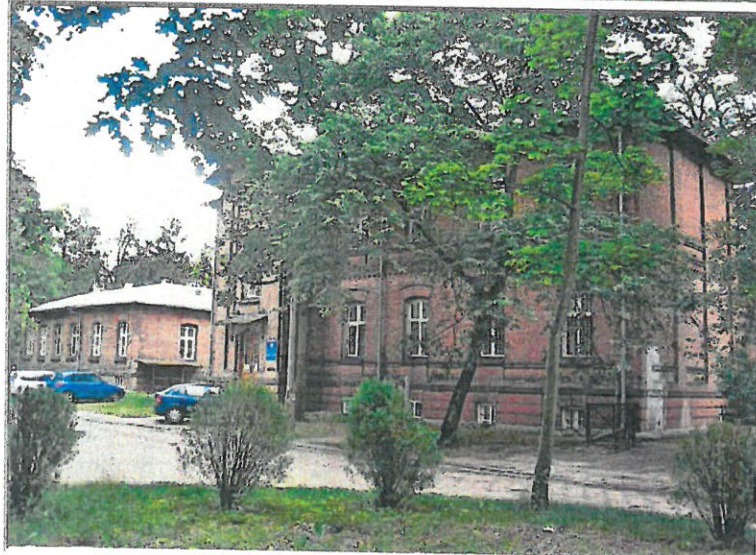
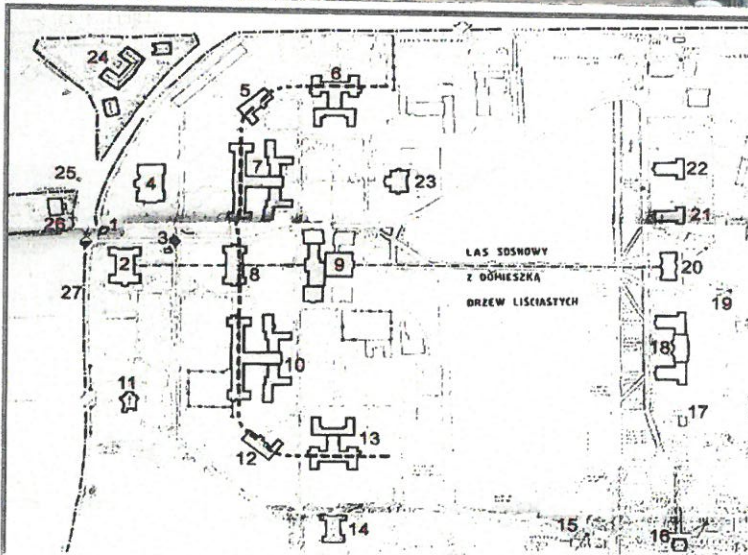
8. Fotografie

Budynek powstał w pierwszym okresie budowy kompleksu szpitalnego do 1891 r. w charakterystycznym dla tej fazy stylu budynków oblicowanych cegłą klinkierową, zaprojektowany przez O. Oswalda. Pawilon przeznaczony był dla mężczyzn i jest identyczny jak pawilon nr IV przeznaczony dla kobiet.

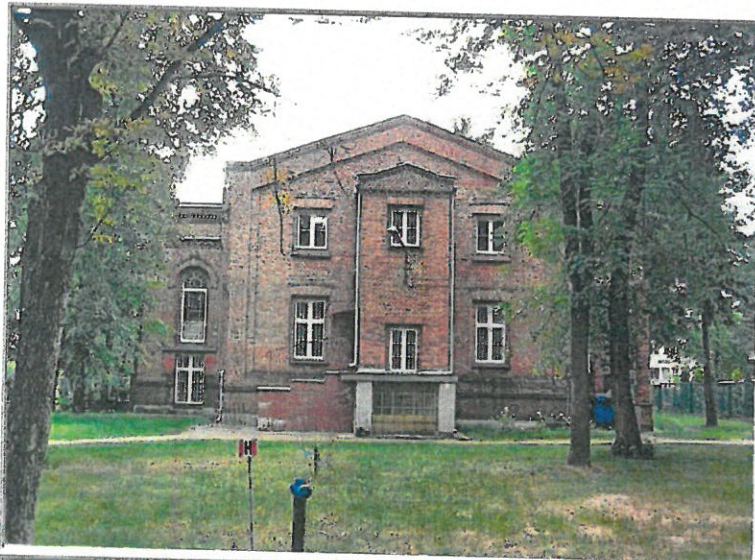
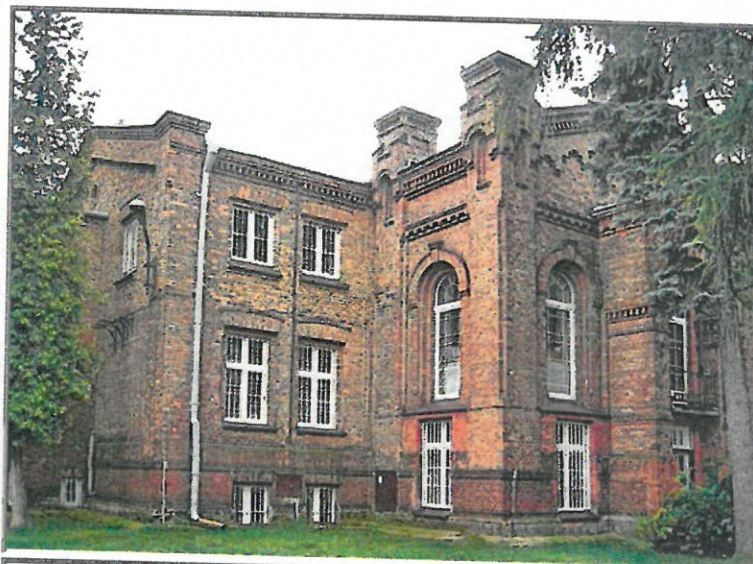
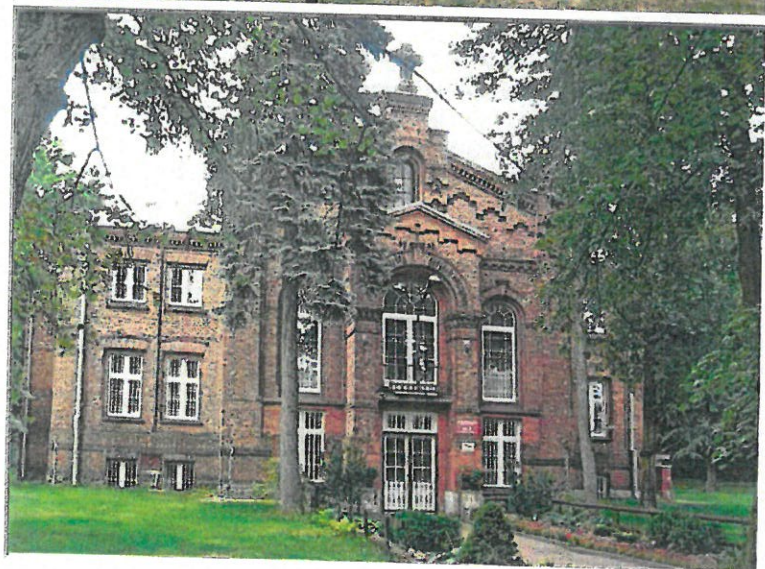
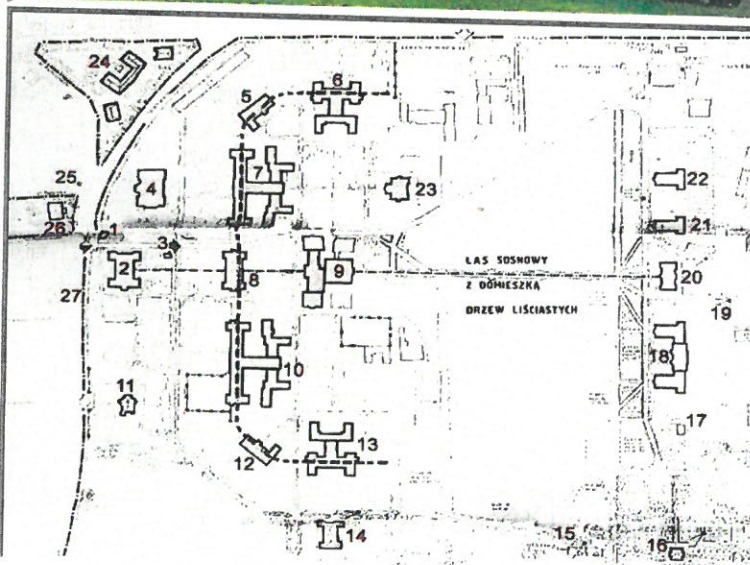
8. Fotografie

Budynek pierwotnej kaplicy rzymsko – katolickiej, powstały w pierwszym okresie budowy kompleksu szpitalnego do 1891 r., zlokalizowany w części centralnej, za pawilonami przeznaczonymi dla kobiet. W 1930 r. został przebudowany na dom dla Sióstr Miłosierdzia oraz aptekę. Obecnie mieści przedszkole i aptekę. Budynek pierwotnie wyróżniał się bogatszym wystrojem elewacji, zwieńczonej od frontu krzyżem.
