# **KARTY ADRESOWE**

ZABYTKI NIERUCHOME

## KARTA ADRESOWA ZABYTKU

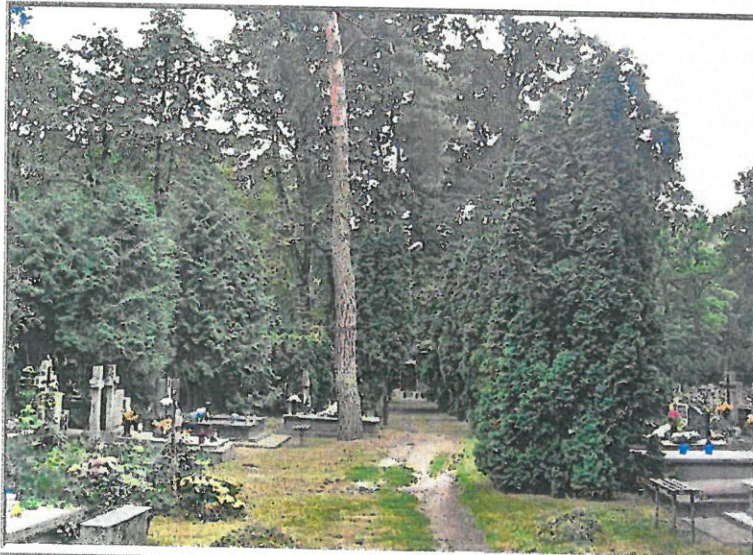
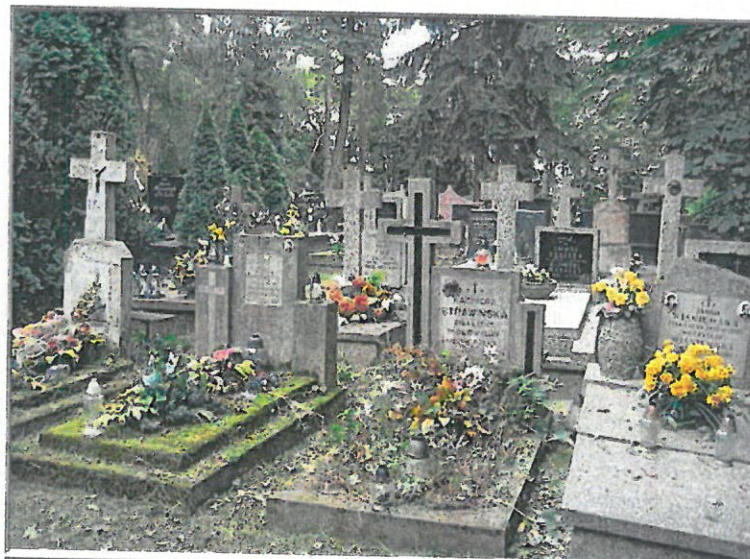
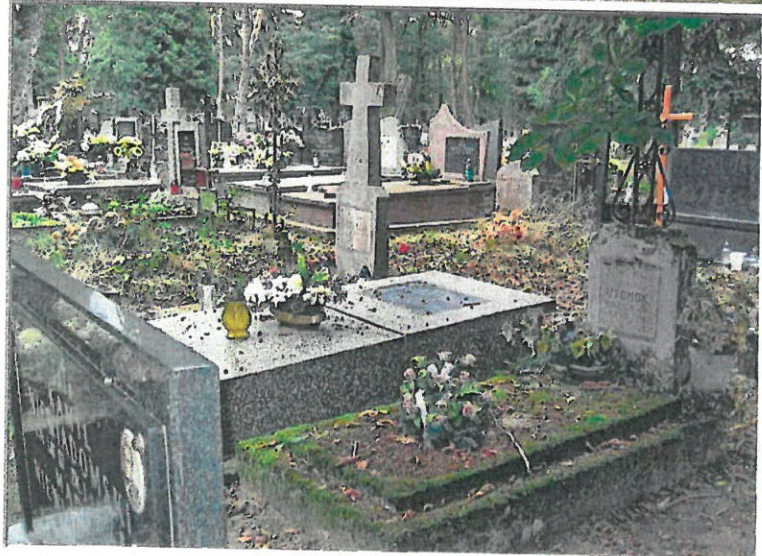
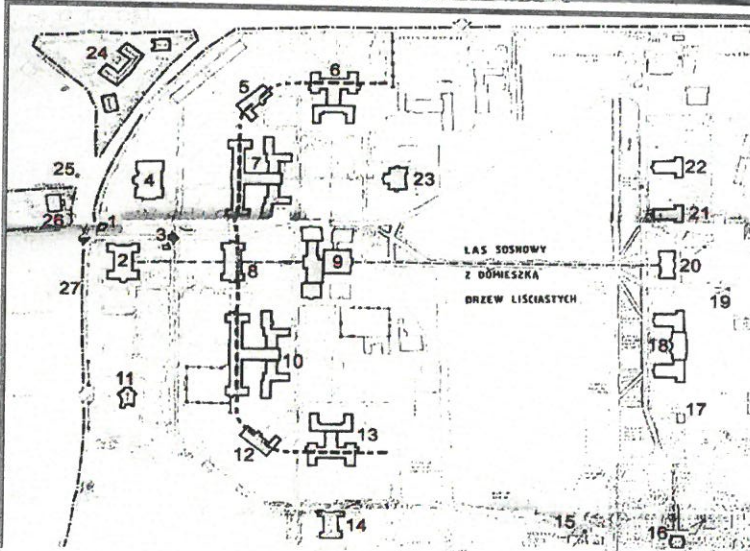
8. Fotografie

W 1924 r. wytyczony został cmentarz, budynek zaprojektowany przez arch. Rodkiewicza. Cmentarz liczy ok. 2 h, posiada czytelny układ kwaterowy. Otoczony jest ogrodzeniem metalowym z głównym wjazdem od strony pn. Cmentarz z kaplicą, nagrobkami i drzewostanem wpisany do rejestru odrębną decyzją.

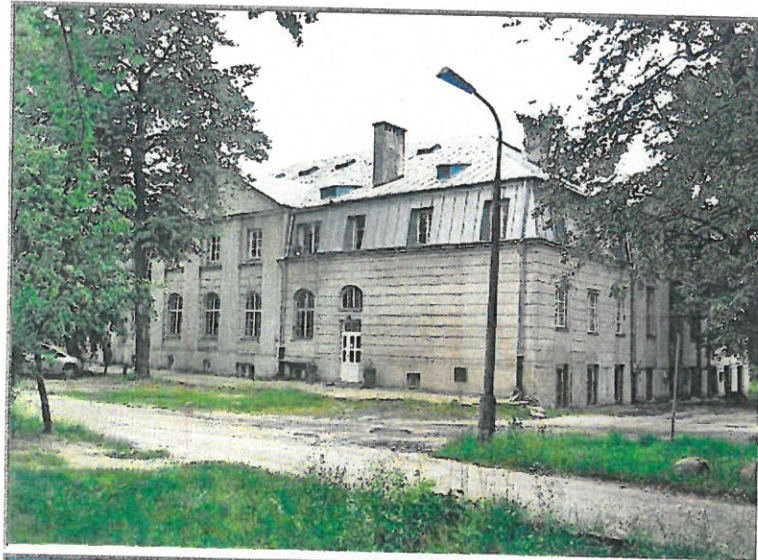
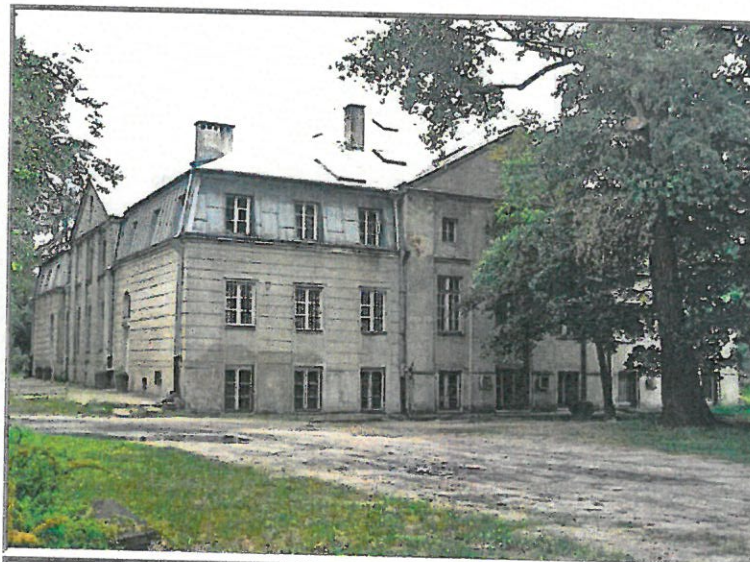
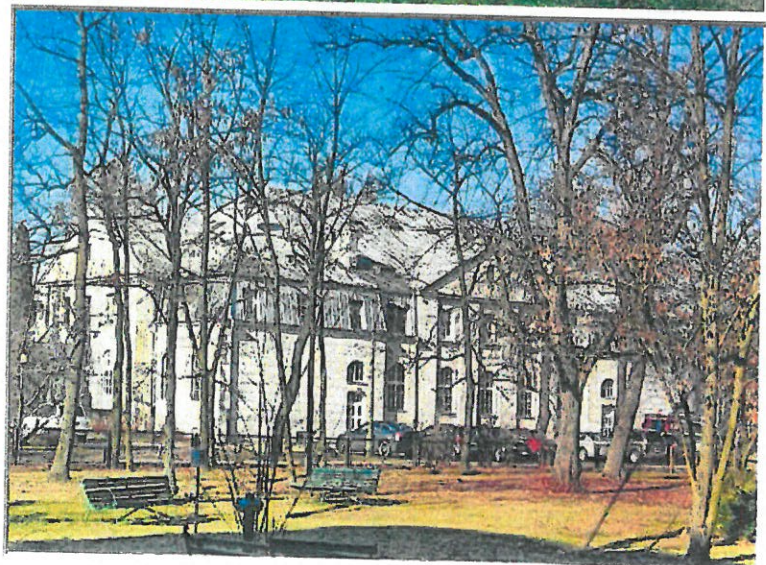
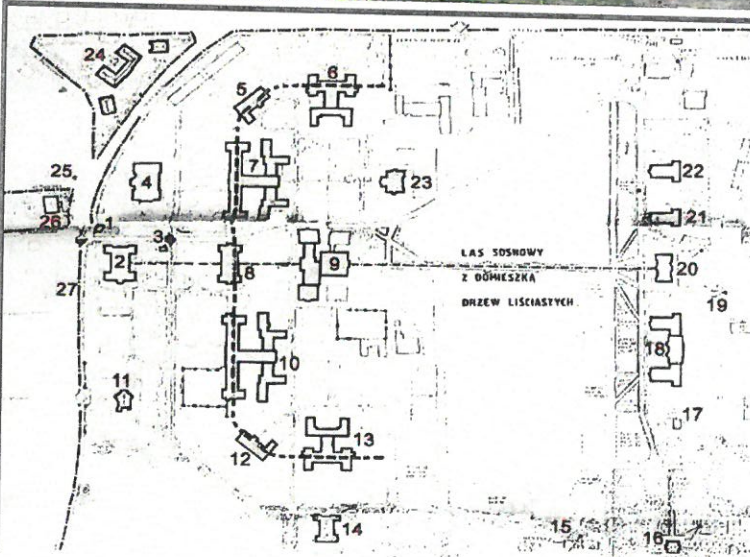
Budynek powstał w drugim okresie budowy kompleksu szpitalnego w latach 1929 - 1930 r., wg projektu arch. T. Plucińskiego.

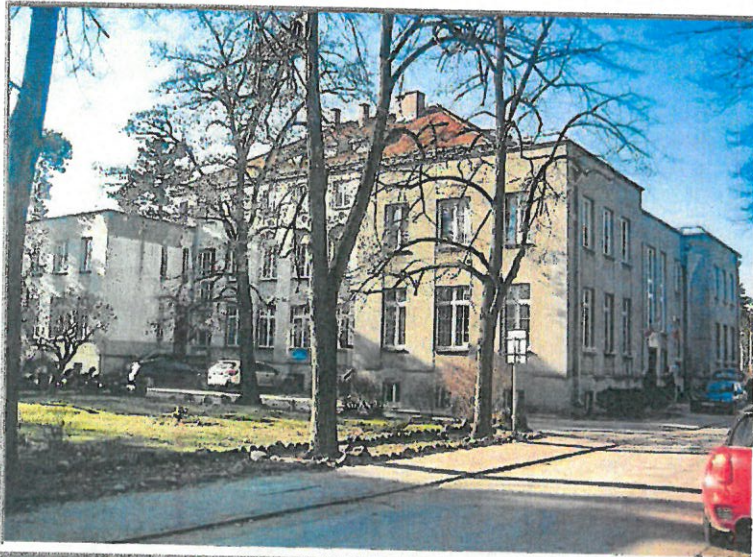
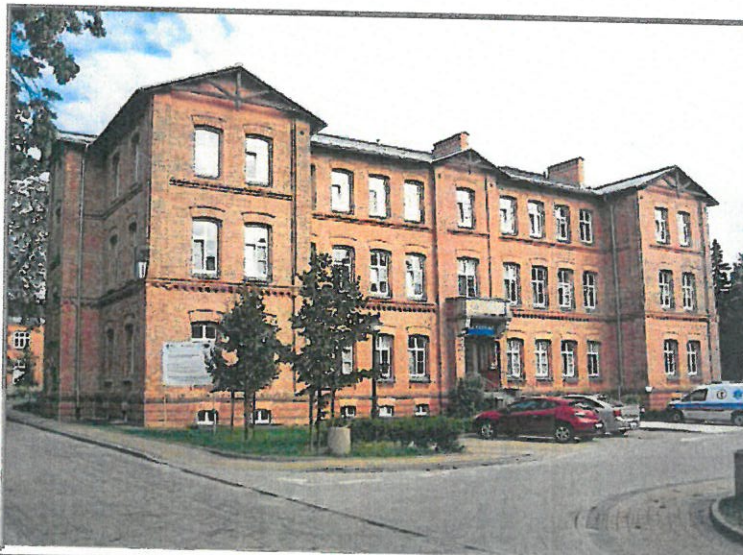
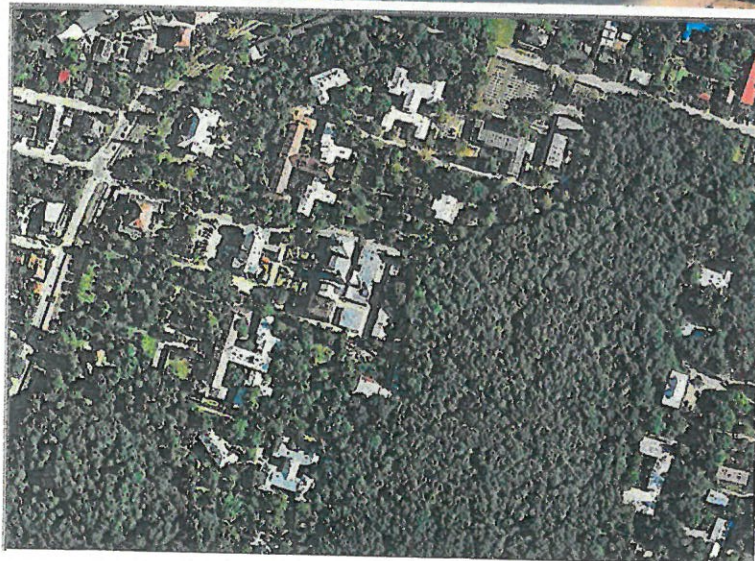
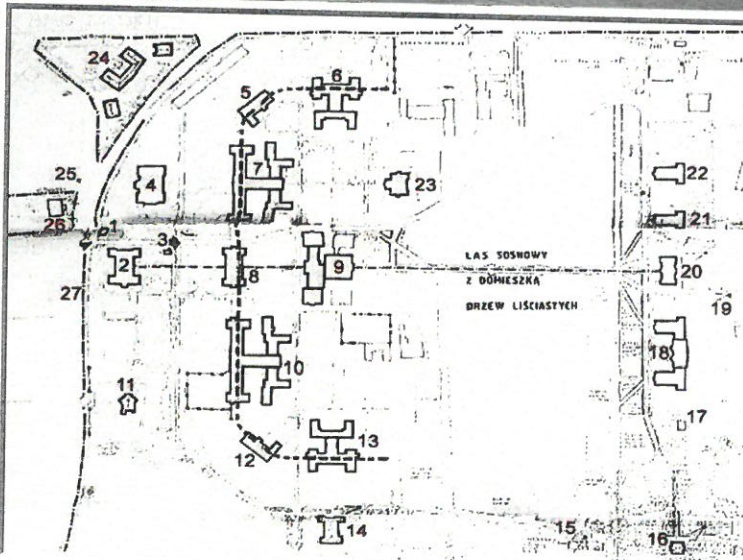
8. Fotografie

W roku 1882 Komitet Budowy Szpitala Psychiatrycznego, nabywa od Franciszka Kryńskiego część folwarku Tworki pod Warszawą o wielkości 58ha. W latach 1888-1891 powstają tu pierwszy szpital wg. projektu W. Sztroma – 2 zespoły pawilonów dla pacjentów (kobiet i mężczyzn), budynek administracyjny, gospodarczy, kaplica, cerkiew, utrzymane w stylu eklektycznym, m.in. neogotyckim (kaplica), ormiańskim (cerkiew) oraz przy użyciu charakterystycznego dla drugiej połowy XIX wieku wystroju klinkierowego (pawilony pacjentów). W zespole projektantów był arch. Józef Pius Dziekoński (oraz projektant poprawek założenia O.Oswald, i T.Lembke). Otwarcie szpitala pod nazwą: „Warszawska Lecznica dla Obląkanych” następuje 02.11.1891 r. Był to pierwszy polski Szpital zbudowany w układzie pawilonowym, oświetlony elektrycznie, posiadający własną infrastrukturę. Następny etap rozbudowy szpitala wypada na okres międzywojenny – na powiększonym o kolejne 50 h. terenie założono park, utworzono cmentarz (1924 r.) oraz teren ogrodzono bez strony wschodniej (1926r.) – spowodowane przeprowadzeniem w pobliżu linii kolejki WKD. Zmiany te przeprowadzono zgodnie z koncepcją miasta-ogrodu zaprojektowaną przez Witolda Łuniewskiego - zagospodarowanie przestrzeni parkowej, urozmaiconej przez fontanny, letni teatr. Na obrzeżach dawnego założenia powstały nowe budynki mieszkalne i administracyjne (nowy budynek administracyjny i portiernia) oraz przebudowano cerkiew na kościół Rzym. – kat. W lata 1923 - 1939 powstaje również szereg nowych budynków mieszkalnych i administracyjnych zaprojektowanych m.in. przez arch. Tadeusza Plucińskiego. Fazę tą charakteryzuje styl modernizmu z zastosowaniem uproszczonego detalu historyzującego nawiązującym do architektury dworkowej. Kolejna rozbudowa kompleksu szpitalnego nastąpiła w latach 70 -tych XX w., kiedy to powstało kilka pawilonów w stylu typowym dla budynków użyteczności publicznej tego okresu – budynki nie podlegają ochronie. Od roku 2009 częścią Szpitala im. Prof. Jana Mazurkiewicza stał się Oddział Leczenia Zaburzeń Nerwicowych w pobliskim Komorowie, także wkomponowany w zabytkowy park. WKD podlegają ochronie na mocy wspólnego wpisu do rejestru zabytków. Cały teren szpitala obejmuje obszar o pow. prawie 70 hektarów, z czego około jedna trzecia jest zalesiona. Na terenie parku znajdują się rozlewiska i starorzecza Utraty. W obrębie parku znajduje się zabytkowy cmentarz z nagrobkami twórców polskiej psychiatrii oraz cmentarz wojenny. Budynki szpitalne – pawilony, administracyjne i mieszkalne zlokalizowane są zgodnie z osią, przebiegającą z kier wsch. – zach. Wszystkie budynki oprócz tzw. domku szwajcarskiego, drewnianego są murowane, najstarsze z elewacjami ceglanyymi, późniejsze otynkowane, dachy w większości dwu i wielospadowe.

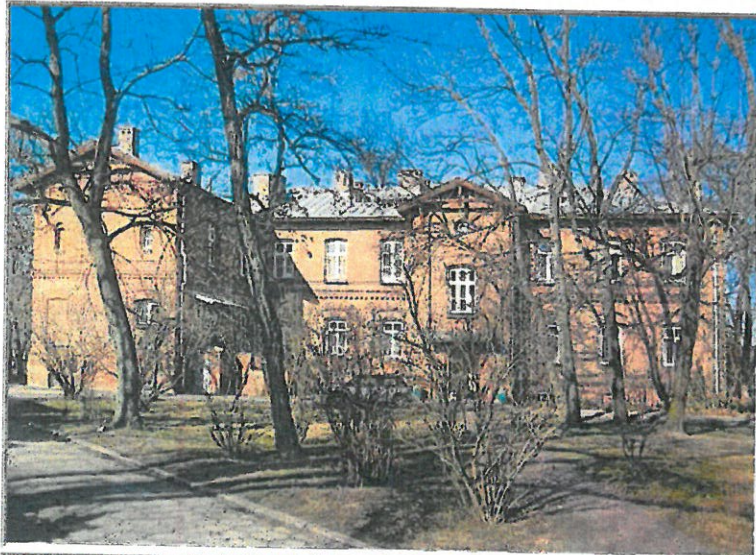
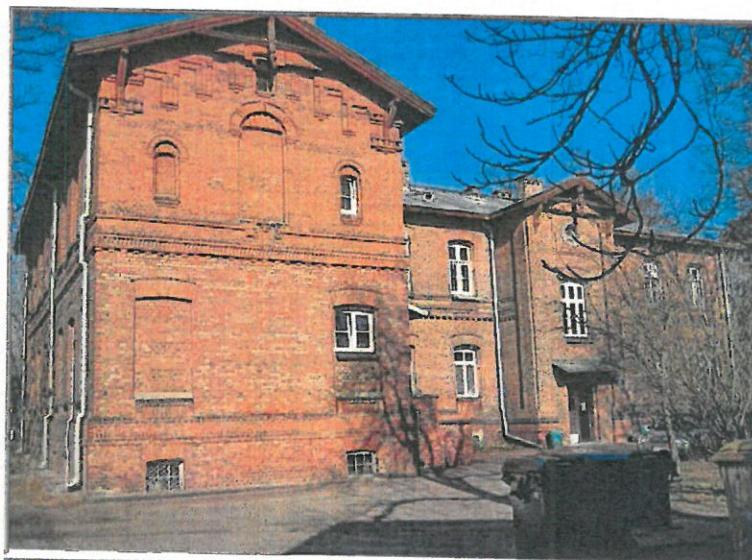
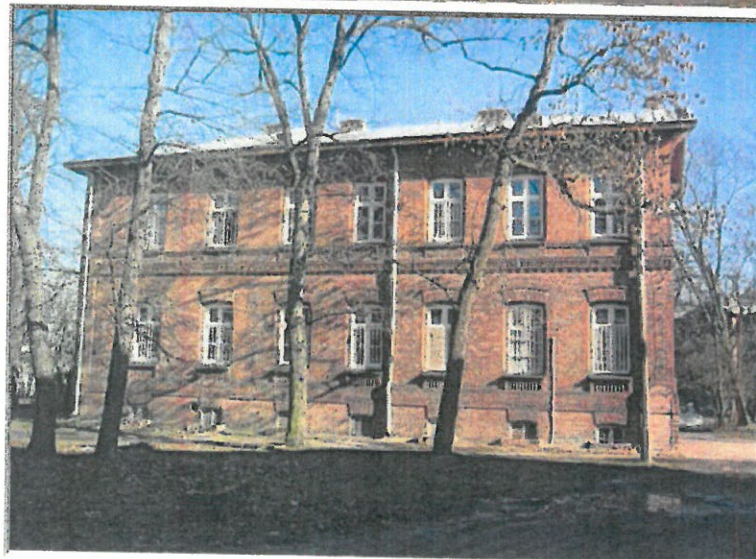
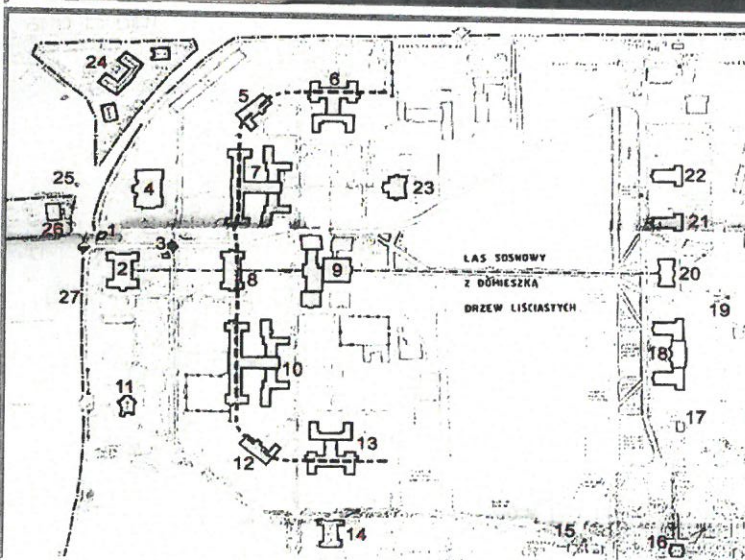
8. Fotografie

Budynek powstały w pierwszym okresie budowy kompleksu szpitalnego (do 1891 r.). Ostateczny kształt otrzymał w 1899 r. Utrzymany jest w charakterystycznym dla tej fazy stylu: budynków oblicowanych cegłą klinkierową. Zaprojektowany w zespole projektantów, w którym m.in. pracował Józef Pius Dziekoński. Pawilon przeznaczony był dla kobiet. Był identyczny jak pawilon nr V przeznaczony dla mężczyzn.

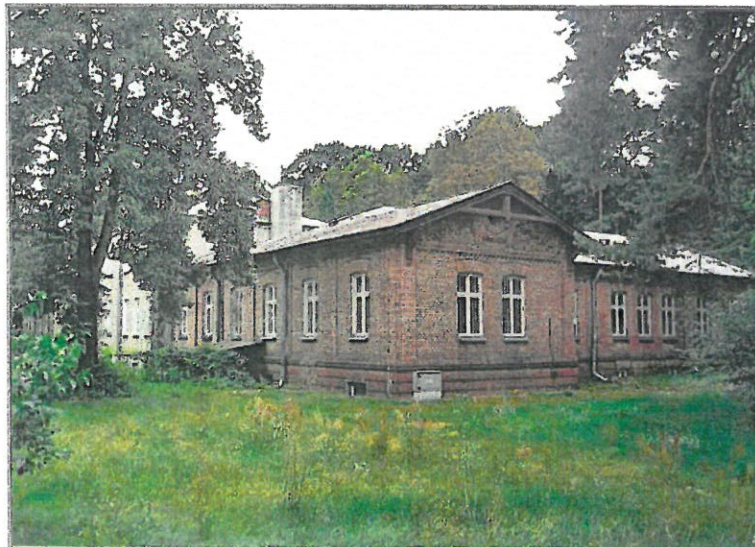
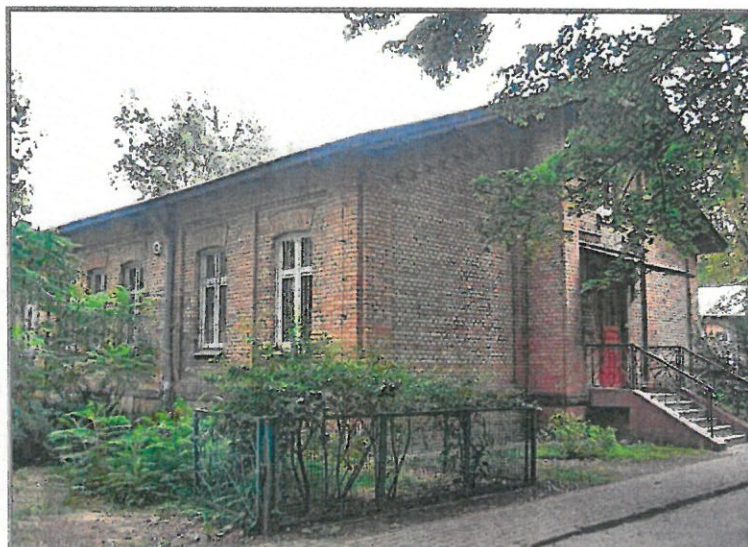
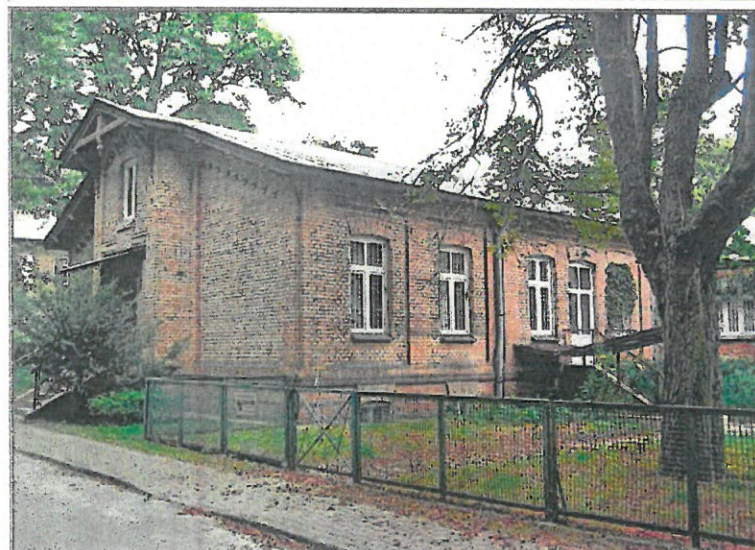
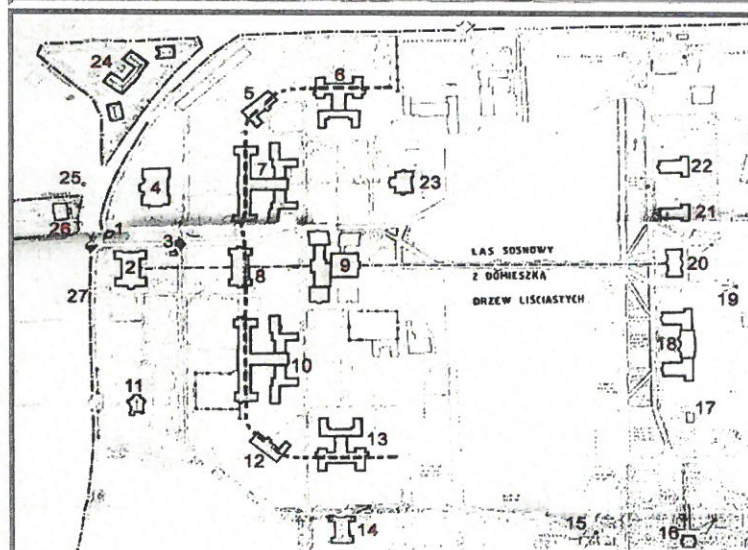
8. Fotografie

Budynek wzniesiony na terenie dawnej farmy, powstał w pierwszym etapie realizacji kompleksu. Pierwotnie były to dwa odrębne budynki wolnostojące – pawilony męskie analogiczne do pawilonów żeńskich VIII a i VIII b . W okresie międzywojennym powiązane wspólnym łącznikiem.

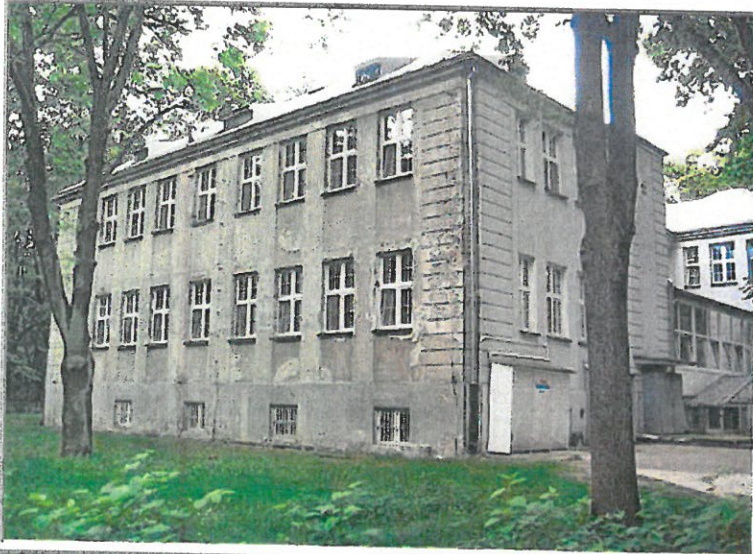
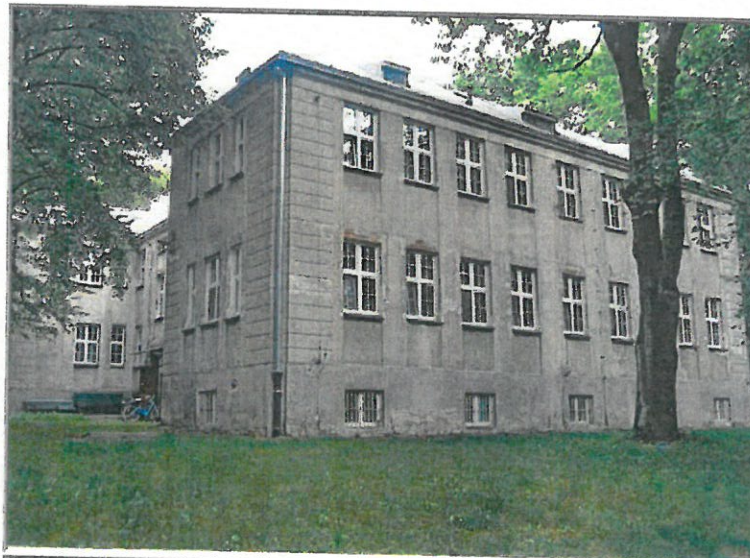
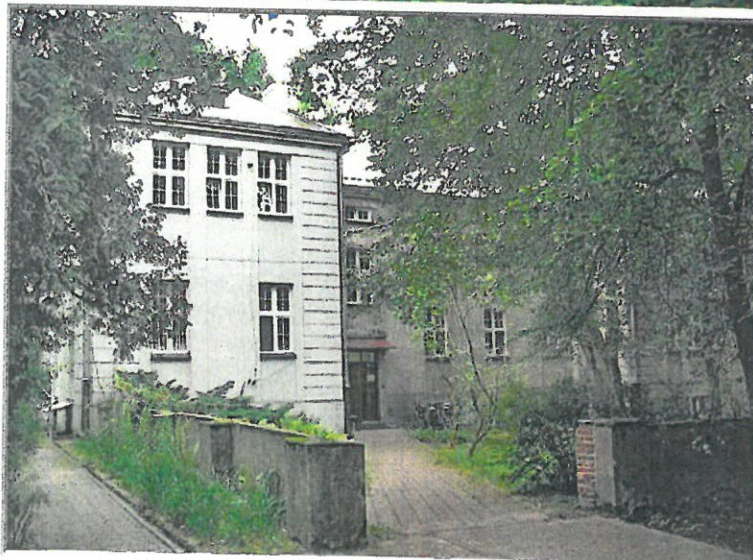
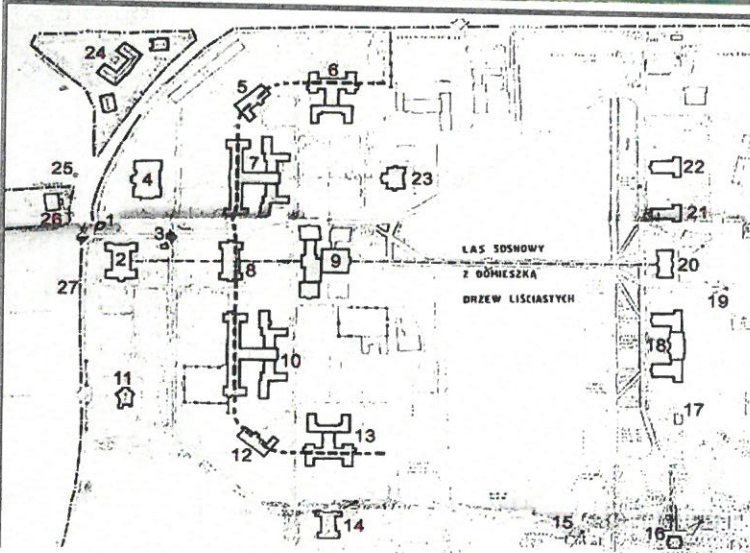
8. Fotografie

Budynek powstały w drugim etapie realizacji kompleksu, wg projektu Tadeusza Plucińskiego oddany w 1937 r.

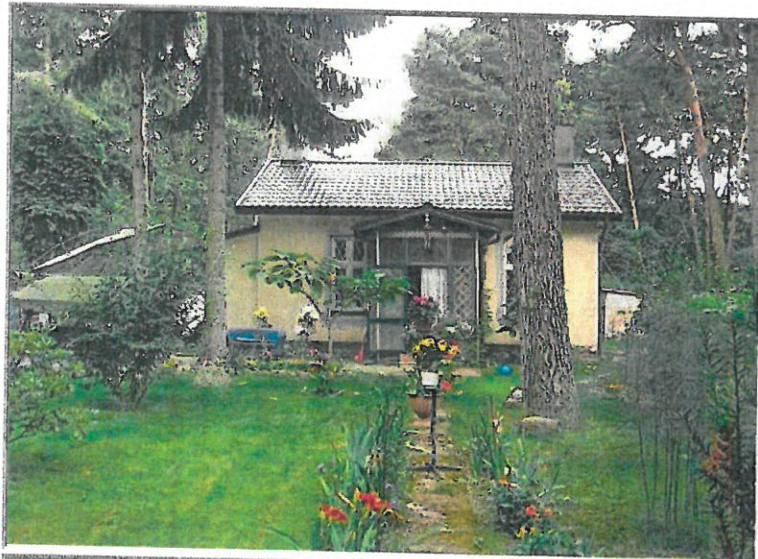
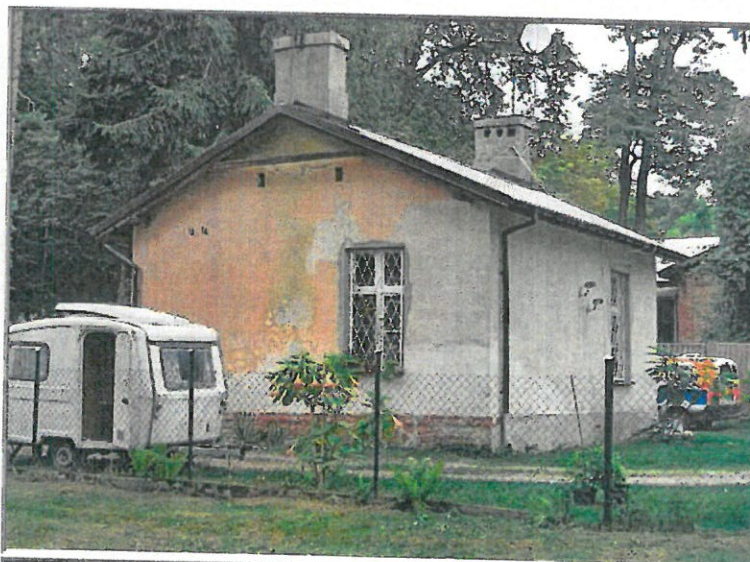
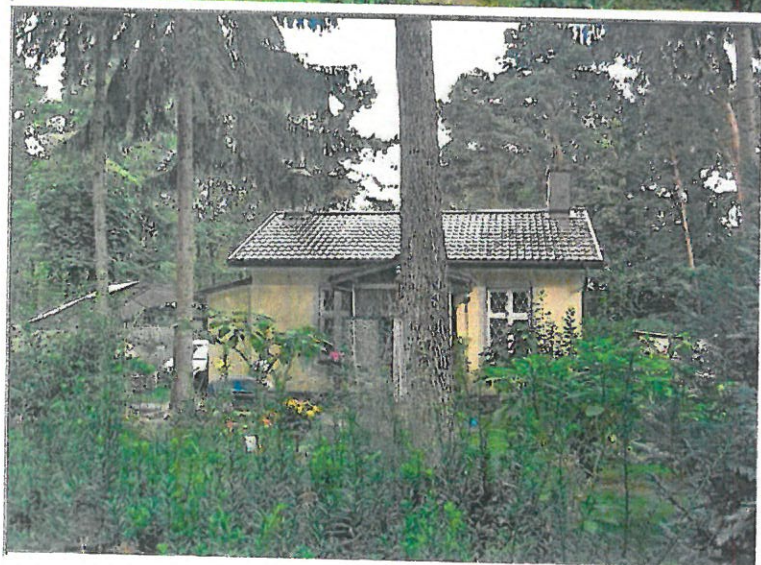
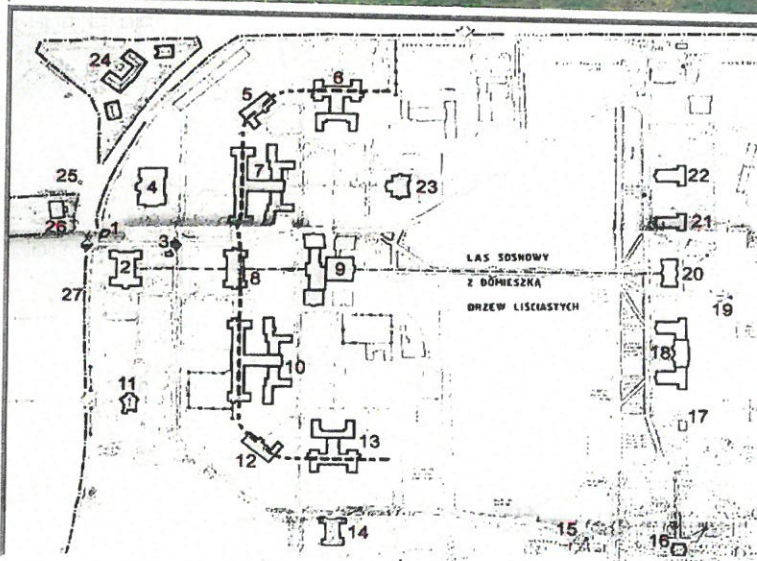
8. Fotografie

Budynek zrealizowany w drugim etapie, przed 1939 r. Pierwotnie ceglany, obecnie tynkowany, przez co stracił swoje walory detalu ceglanego. Budynek pierwotnie pełnił rolę domu kwarantanny.

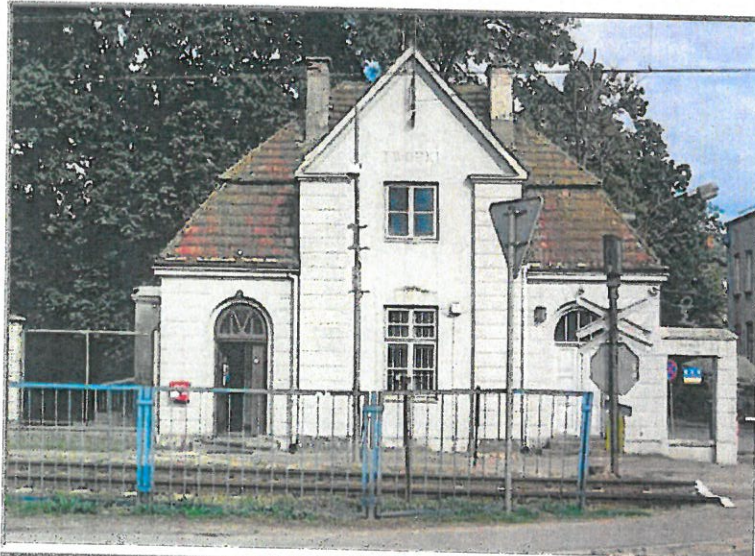
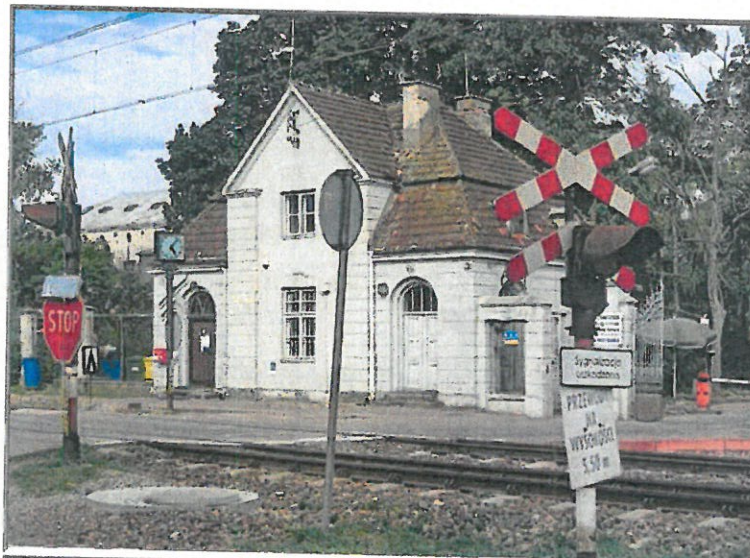
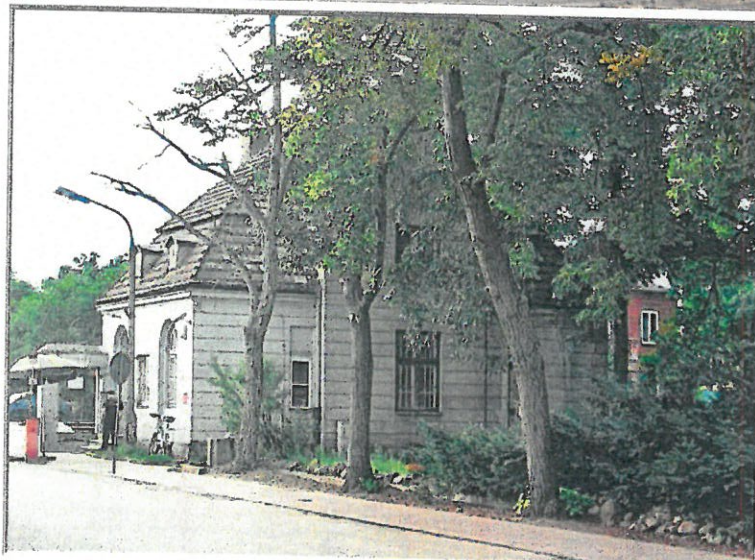
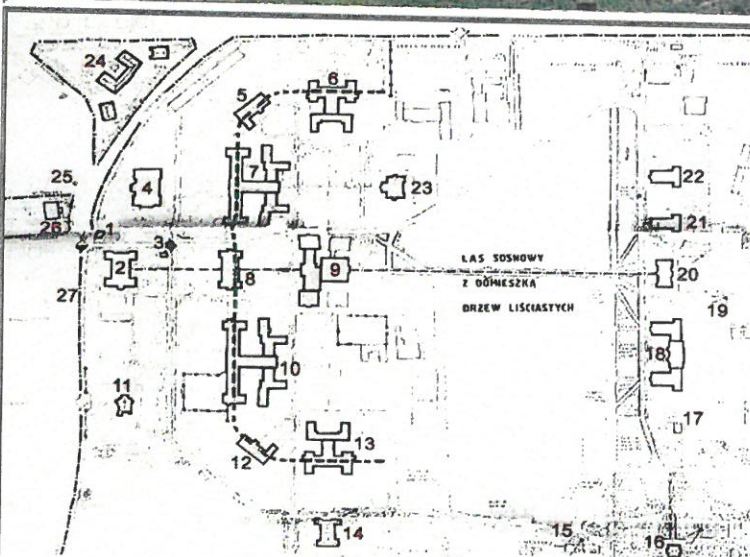
8. Fotografie

Budynek portierni powstał w drugim etapie, wg projektu Tadeusza Plucińskiego w 1928 r. Budynek wolnostojący murowany, tynkowany, zaprojektowany w tradycyjnych, historyzujących formach odwołujących się do stylu dworskiego. Jednokondygnacyjny, zwieńczony wysokim, łamanym dachem krytym dachówką. Elewacja frontowa i tylna zaakcentowane płytkim ryzalitem podwyższonym o facjatę zamkniętą trójkątnym szczytem. Elewacje boniowane pasowe, wejścia posiadają półkoliste zamknięcia z nadświetlami. Z prawej strony budynku znajduje się boniowany mur mieszczący bramę z wjazdem głównym i dwoma furtami na teren szpitalny.

Układ bramy symetryczny pięcioczęściowy, na osi środkowej dwuskrzydłowa brama metalowa osadzona na wychodzących ponad lico muru słupach, zamkniętych daszkami czteropółciowymi, po obu stornach furtki jednoskrzydłowe i od zewnątrz przęsła muru boniowane, zamknięte dwuspadowymi daszkami, przeprute prostokątnym otworem wypełnionym metalową ukośną kratą. Furtki i brama ażurowe.

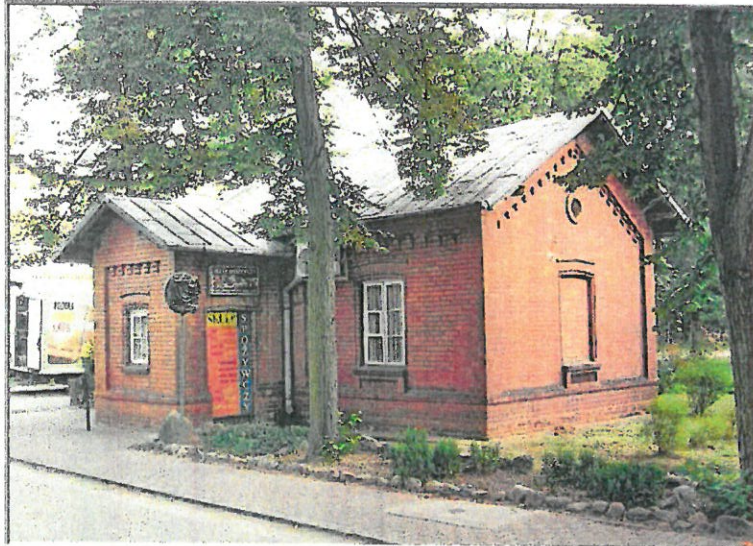
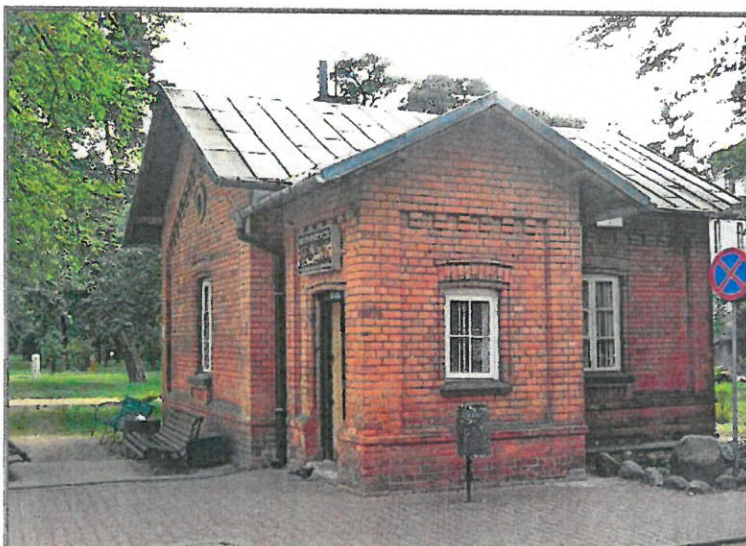
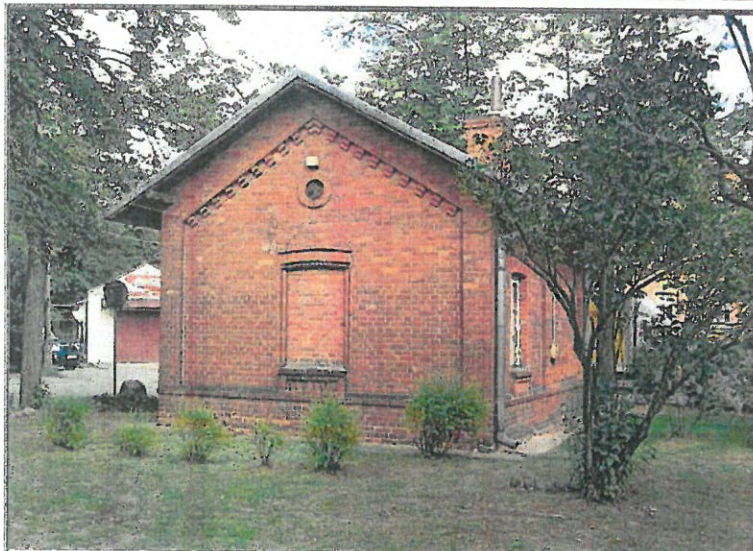
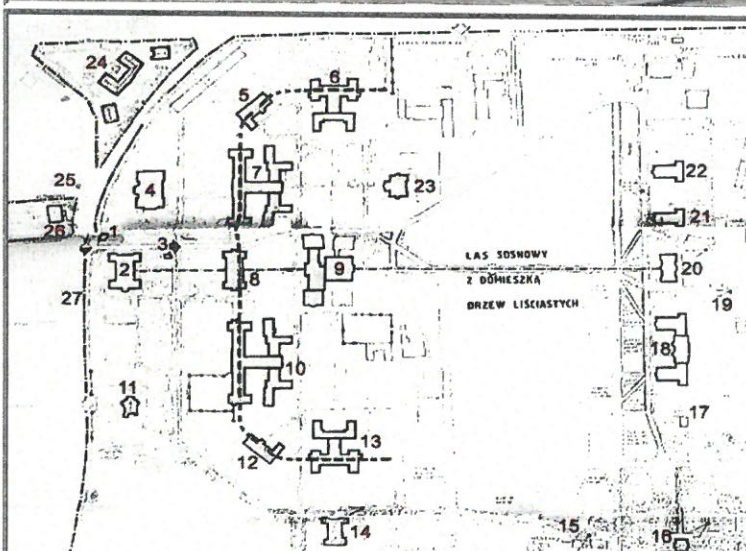
8. Fotografie

Budynek powstały w pierwszym okresie budowy kompleksu szpitalnego do 1891 r. w charakterystycznym dla tej fazy stylu budynków oblicowanych cegłą klinkierową. Pierwotnie pełnił funkcje stróżówki – obecnie mieści się w nim sklep (w decyzji rejestrowej zaznaczony jako kiosk).

Budynek murowany, wolnostojący, wzniesiony w uproszczonych, historyzujących formach o elewacjach licowanych cegłą. Posiada zwartą, jednokondygnacyjną bryłę, na rzucie prostokąta z niewielką dobudówką od str. pn., mieszczącą wejście. Nakryty dachem wielospadowym z pokryciem z blachy. Elewacje jedno i dwu osiowe z otworami okiennymi zamkniętymi łukiem odcinkowym z naczółkiem. Elementem dekoracyjnym są ceglane detale w postaci gzymsu krokwistynowego, zamykającego niewielki płyciny, którymi zaakcentowano elewacje.

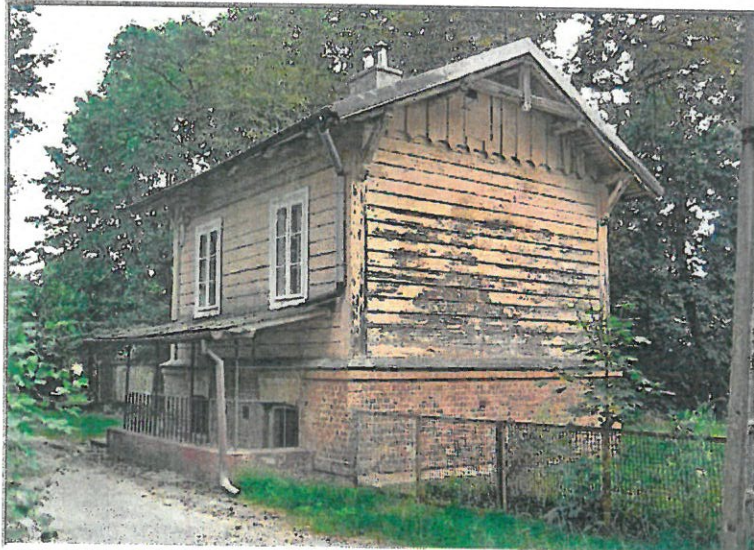
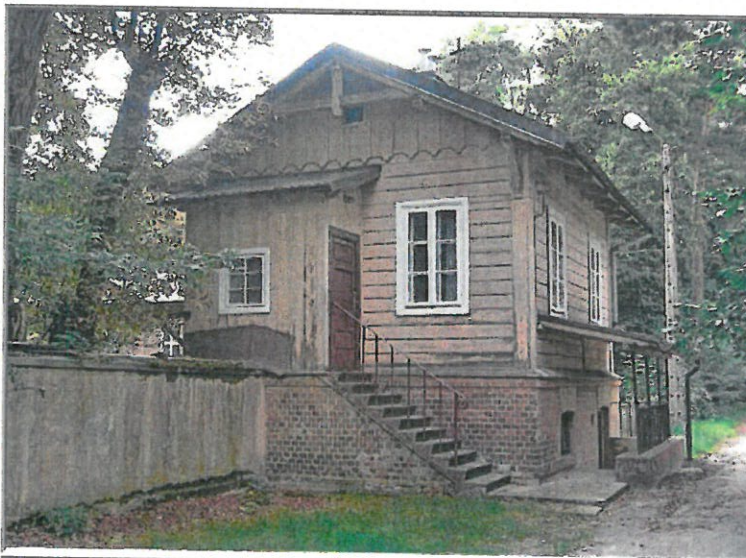
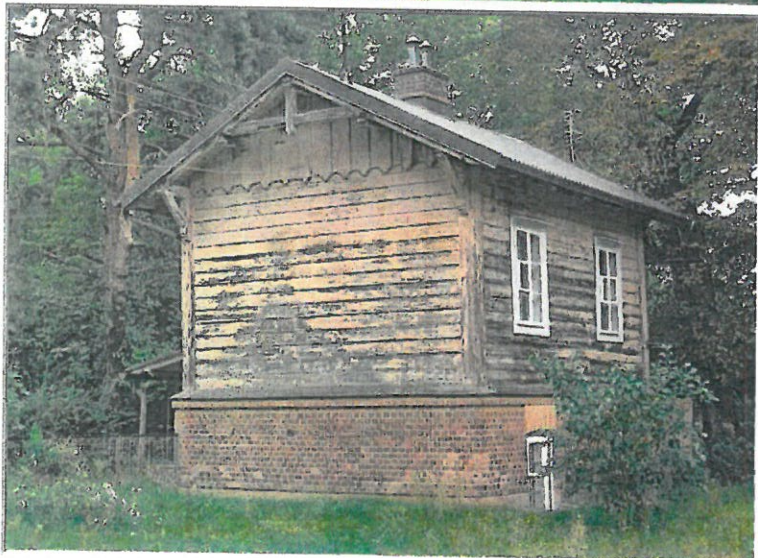
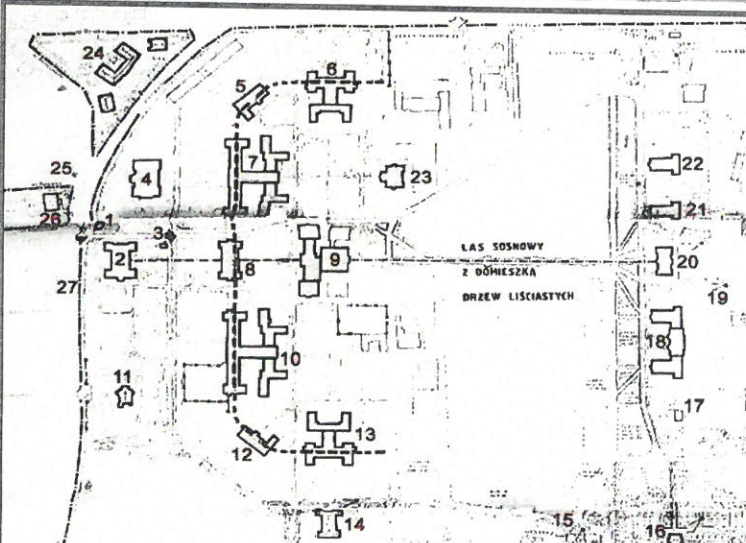
8. Fotografie

Budynek powstał ok. 1900 r, na terenie dawnej farmy. Dom wolnostojący, wzniesiony w formach nawiązujących do tradycyjnej architektury drewnianej. Jednokondygnacyjny, osadzony został na wysokim ceglanym podpiwniczeniu. Zwieńczony dwuspadowym, krytym papą dachu posiada elewacje z poziomym układem deskowania z wyjątkiem partii szczytu gdzie zastosowano pionowy układ o stożkowych zakończeniach. Dekorację budynku uzupełniają snycerskie podpory i belki rozporowe. Wejście od strony elewacji szczytowej poprzedzone gankiem o pulpitowym zadaszeniu.

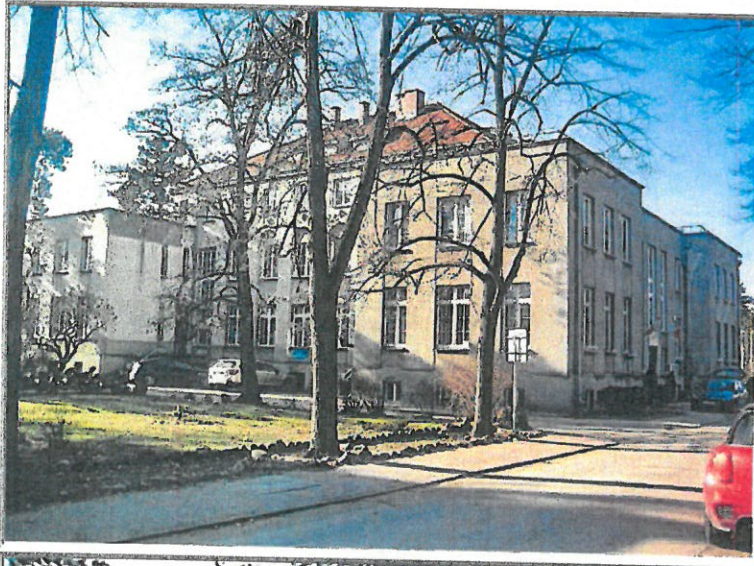
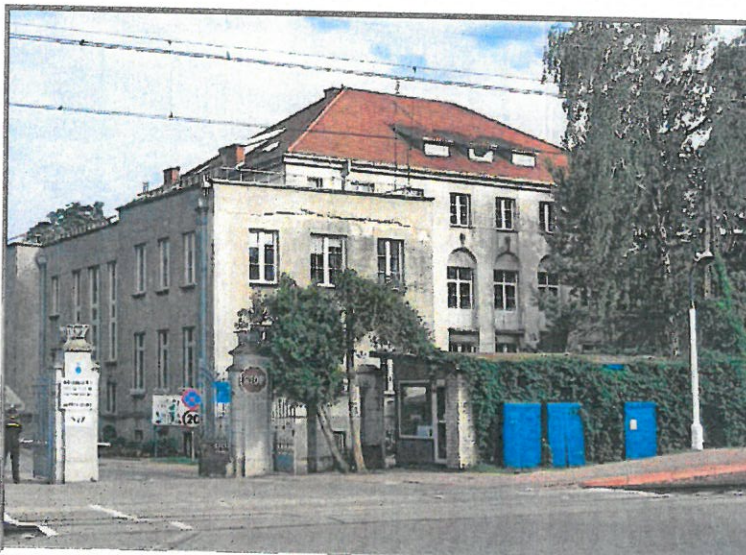
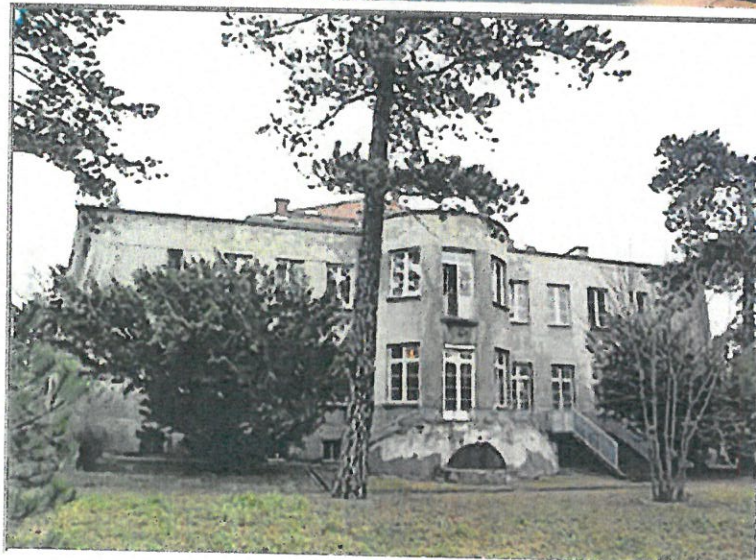
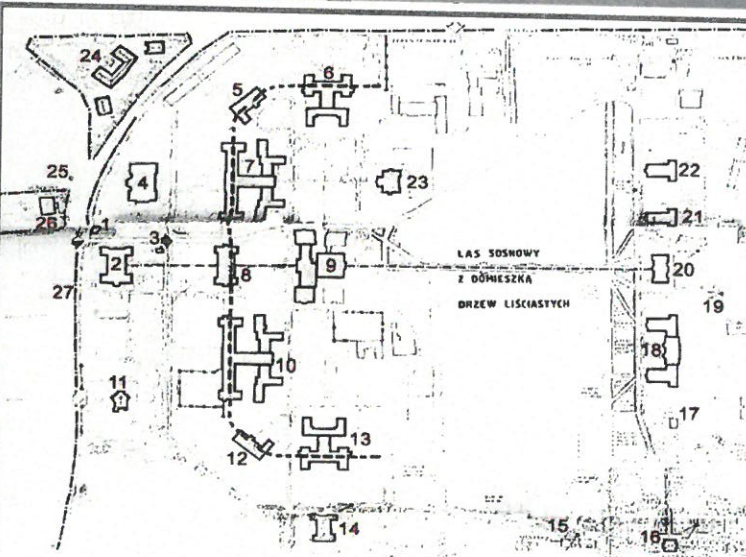
8. Fotografie

Budynek administracyjny powstały w drugim etapie, wg projektu Tadeusza Plucińskiego w latach 1935 - 1937 r. Znalazły się tu wszystkie pomieszczenia administracyjne: gabinety lekarskie, kancelaria, pracownie, laboratorium (introligarnia, drukarnia oraz sala konferencyjna).

Budynek wolnostojący murowany, tynkowany, najbardziej reprezentacyjny wśród obiektów zespołu, utrzymany w stylu umiarkowanego modernizmu. Formą nawiązuje do budynków szpitalnych, pochodzących z pierwszej fazy budowy szpitala z końca XIX w. Posiada rozczłonowaną, zryzalitowaną bryłę na planie zbliżonym do lit. „H”, o zróżnicowanej wysokości: w części centralnej trójkondygnacyjny, nakryty dachem czterospadowym z użytkowym poddaszem doświetlonym małymi prostokątnymi facjatkami i w partiach bocznych dwukondygnacyjny z płaskim zadaszeniem. Elewacje przeprute na kondygnacjach przez wysokie, prostokątne okna dwudzielne (w całości wymienione). W partii środkowej - elewacja wsch. i zach., na drugiej kondygnacji pięć środkowych osi zaakcentowano półkolistymi płycinami z ozdobnymi maskami powyżej i na trzeciej kondygnacji mniejsze okna prostokątne. Główne wejście mieści się w elewacji pn., na osi środkowej, ponad wejściem trzy okna wstęgowe. Elewacja pd. ogrodowa z półkolistym ryzalitem na osi środkowej i wyjściem na niewielki taras.

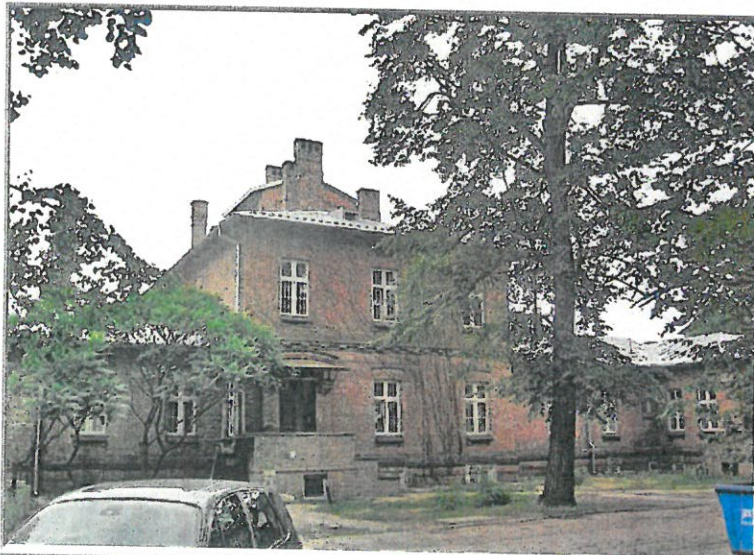
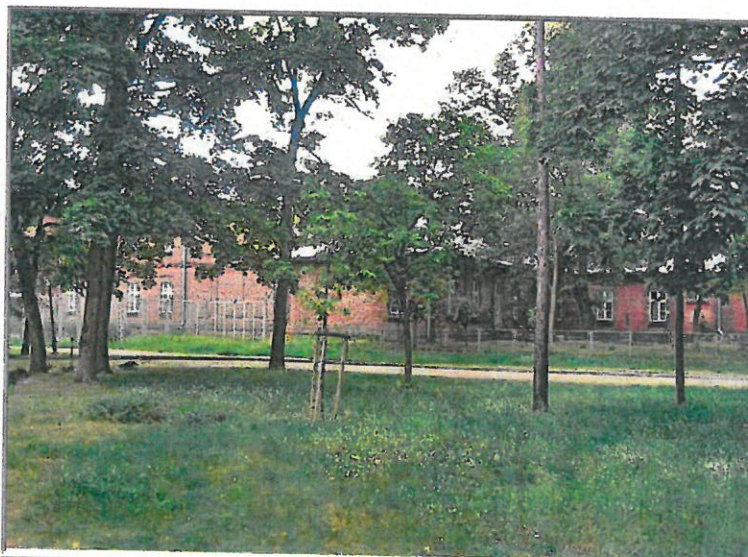
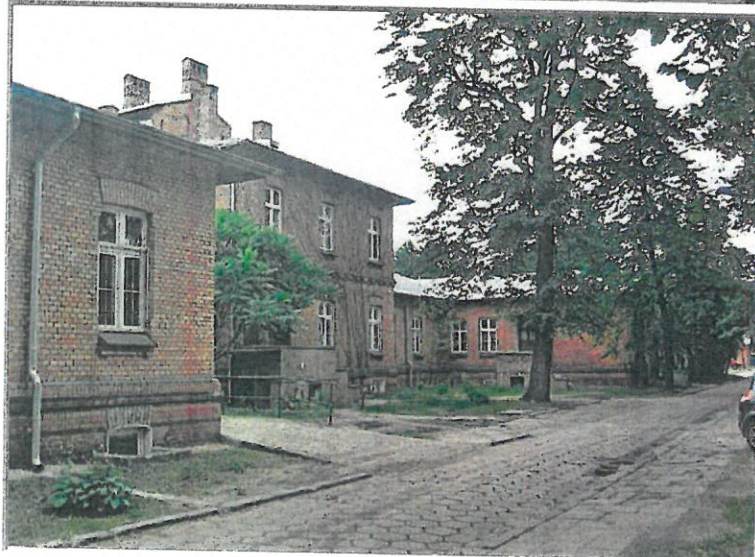
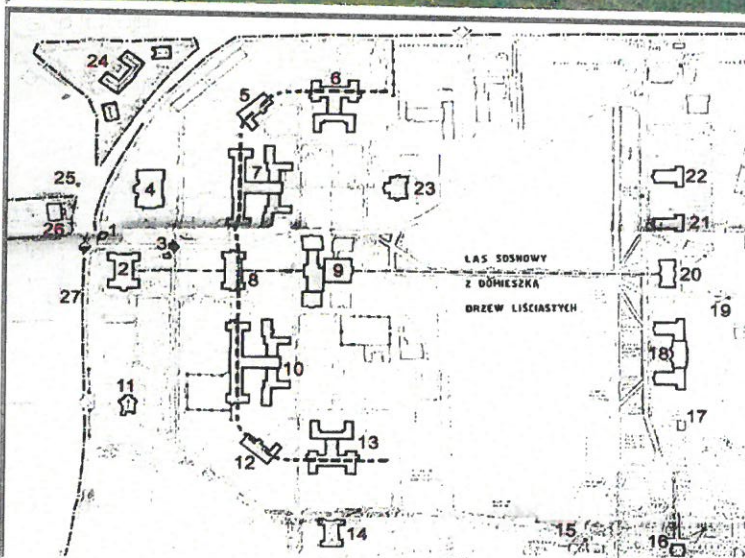
8. Fotografie

Budynek powstał w pierwszym okresie budowy kompleksu szpitalnego do 1891 r. ostateczny kształt otrzymał w 1899 r., utrzymany jest w charakterystycznym dla tej fazy stylu budynków oblicowanych cegłą klinkierową, zaprojektowany przez O. Oswalda. Pawilon przeznaczony był dla mężczyzn (architektura budynku jest identyczna do pawilonu IV, przeznaczonego dla kobiet).
