# **KARTY ADRESOWE**

ZABYTKI NIERUCHOME

## KARTA ADRESOWA ZABYTKU

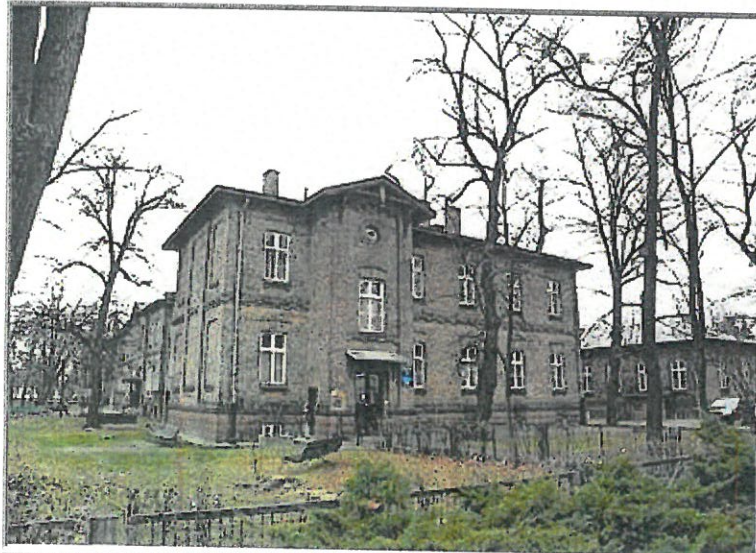
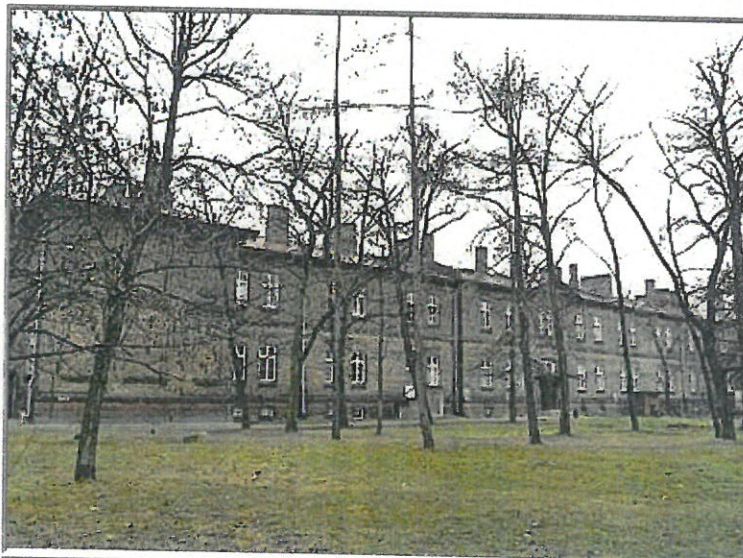
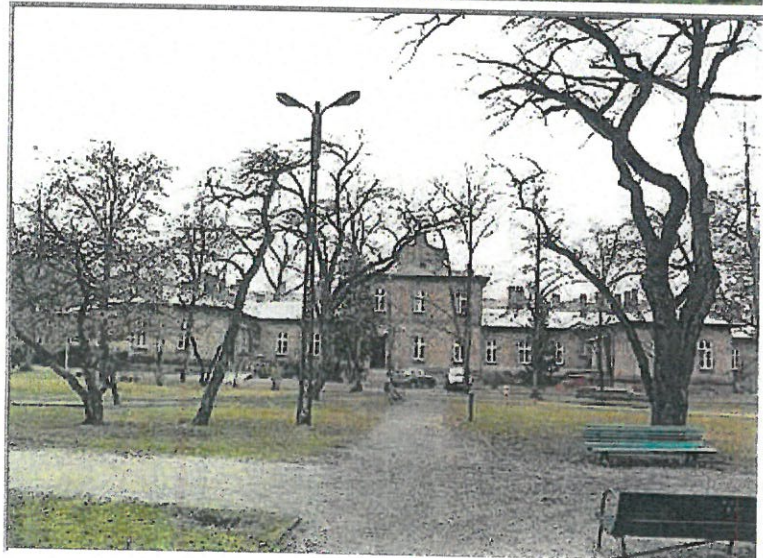
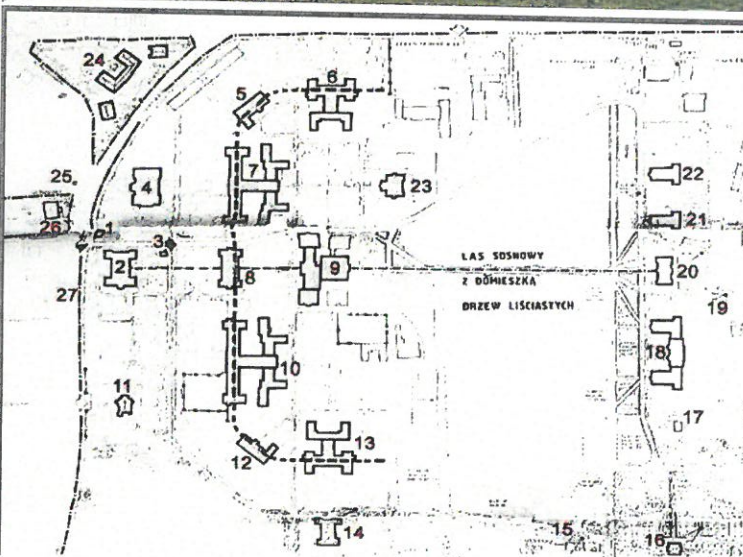
8. Fotografie

Wzniesiony w 1891 r. ostateczny kształt otrzymał w 1899 r. Utrzymany jest w charakterystycznym dla tej fazy stylu budynków oblicowanych cegłą klinkierową, zaprojektowany w zespole projektantów, w którym m.in. pracował Józef Pius Dziekoński. Pawilon przeznaczony był dla kobiet (zbliżony do pawilonu I, przeznaczonego dla mężczyzn). Budynek wolnostojący, zaprojektowany w historyzujących formach z licowanymi cegłą elewacjami. Posiada rozczłonkowaną, symetryczną bryłę, złożoną z połączonych ze sobą pawilonów na rzucie w kształcie litery „H”, nakrytą dachem wielospadowym z pokryciem z blachy. Budynek o zróżnicowanej wysokości składa się z części zach. dwukondygnacyjnej i części wsch. jednokondygnacyjnej, z usytuowanym centralnie dwuspadowo zadaszonym świetlikiem. Elewacja pd. zawiera główne wejście w środkowym dwukondygnacyjnym ryzalicie. Otwory okienne zamknięte łukami odcinkowymi z naczółkami oraz listwami parapetowymi rozdzielają lizeny. Segmenty dwukondygnacyjne przedzielone krokwistynowym, gzymsem kordonowym.

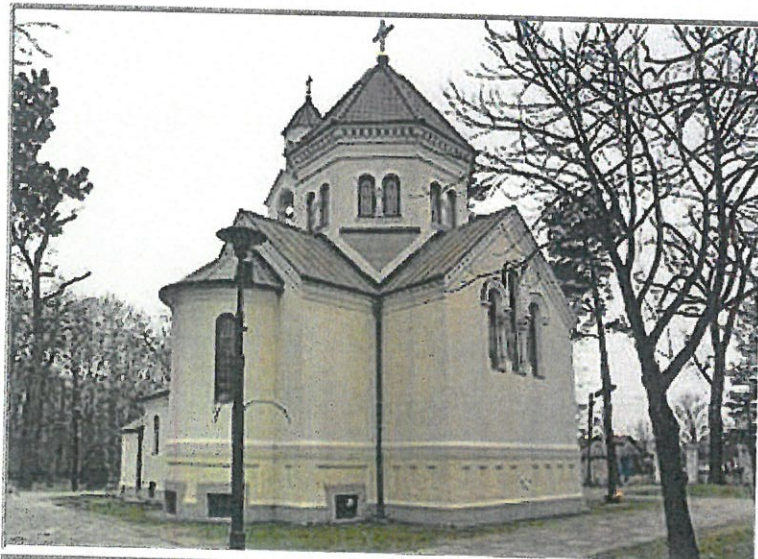
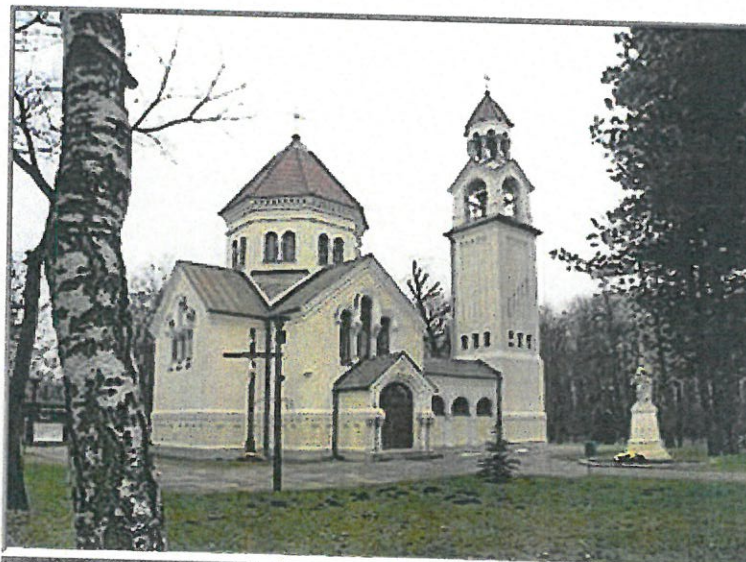
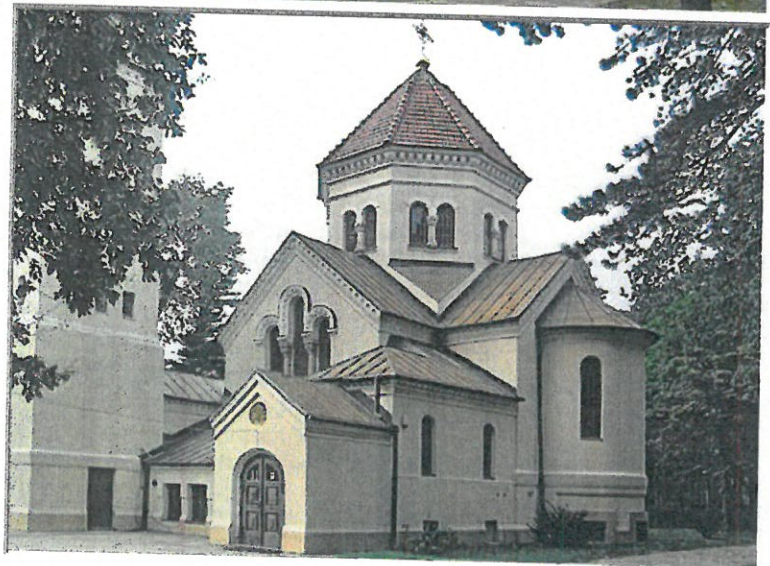
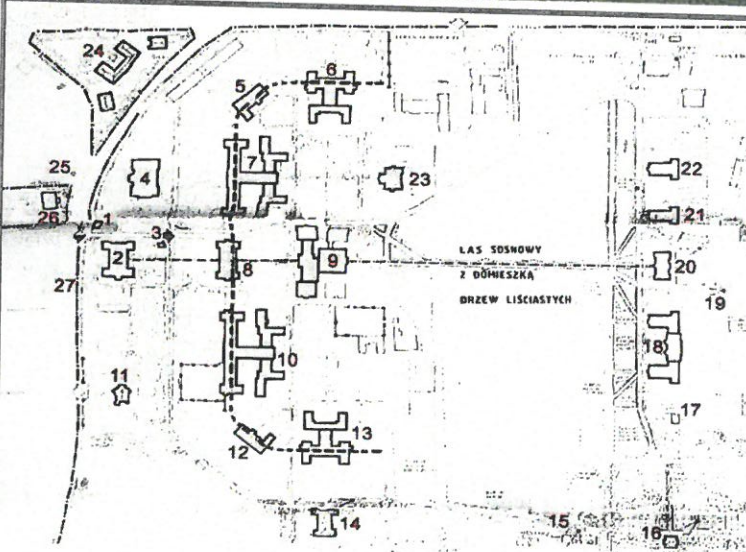
8. Fotografie

Cerkiew prawosławna p.w. Przemienienia Pańskiego została wybudowana w 1906 r. wg projektu arch. P. A. Feddera. Usytuowana na uboczu, w pobliżu zachodniej granicy terenu szpitalnego (nie była uwzględniana w pierwotnych planach). Cerkiew w 1930 r. została przebudowana na kościół rzymsko – katolicki zachowując wezwanie.

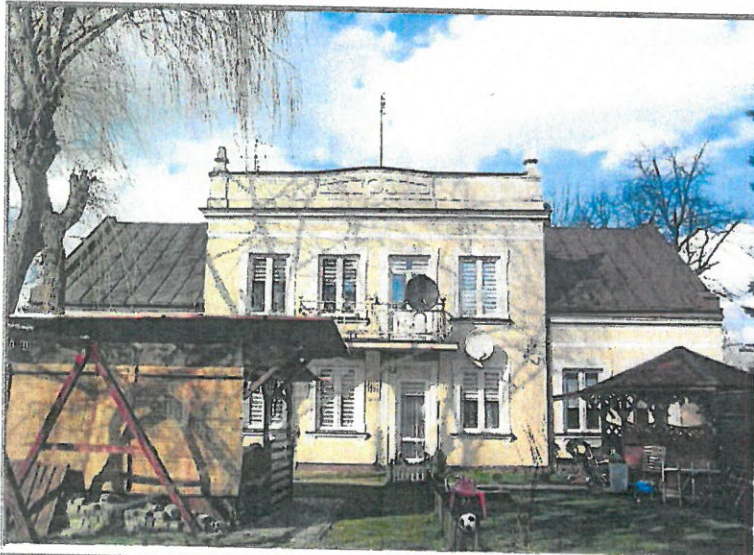
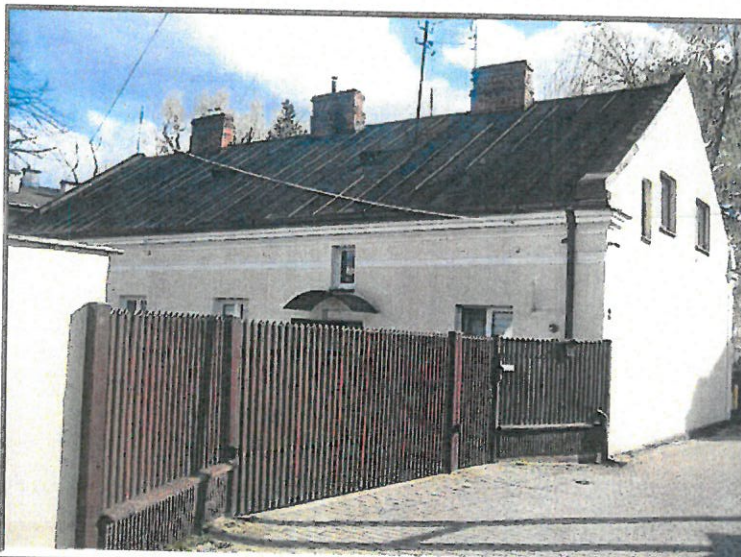
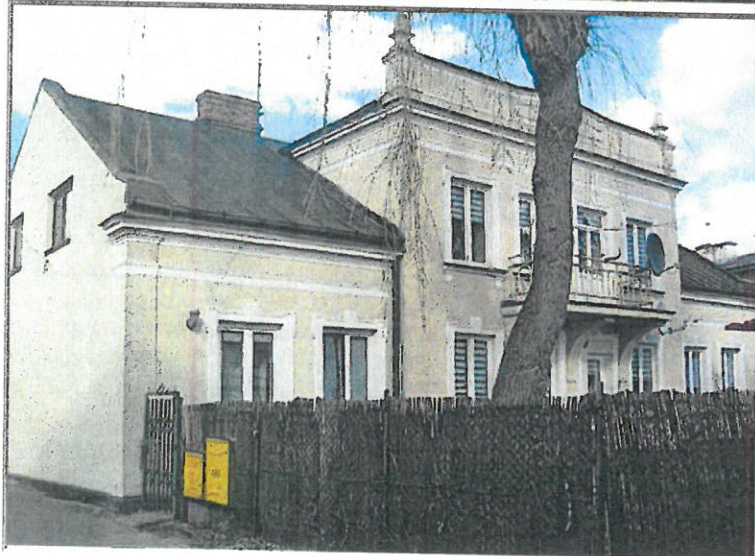
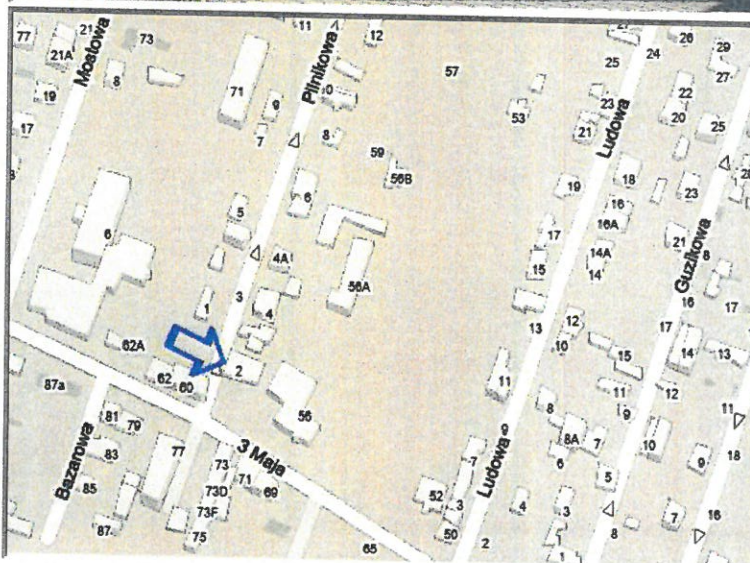
8. Fotografie

Dom wolnostojący, cofnięty głęboko od linii regulacyjnej ulicy, z boczną, ślepą uliczką dojazdową, zaprojektowany w historyzujących formach. Jednokondygnacyjny, kryty wielospadowym dachem o poszyciu z blachy i zróżnicowany od strony elewacji frontowej (pd.) czteroosiowym, dwukondygnacyjnym, płytkim ryzalitem z ostatnią kondygnacją w formie facjaty zamkniętej pełną formą attyki z żłobkowaną płyciną w centrum. Dwie osie środkowe facjaty spięte wspólnym balkonem wspartym na wolutowych podporach i balustradzie złożonej z arkadowo wygiętych rurek. Wystrój elewacji składa się z profilowanych, uszatyh opraw okiennych przeciętych zwornikiem oraz profilowanym gzymsem wieńczącym poprzedzonym fryzem.

Dobry

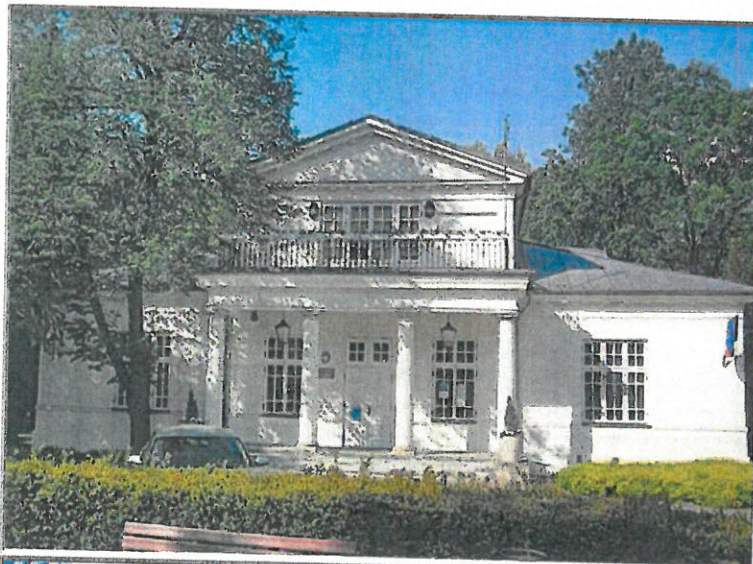
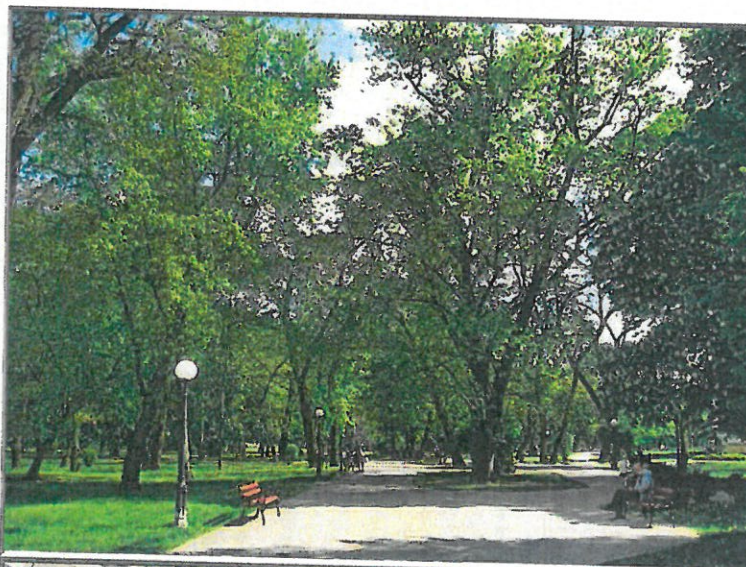
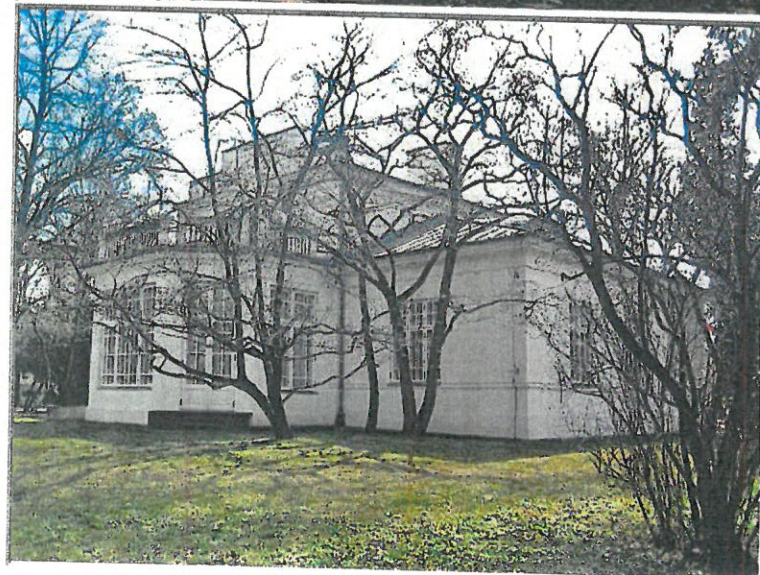
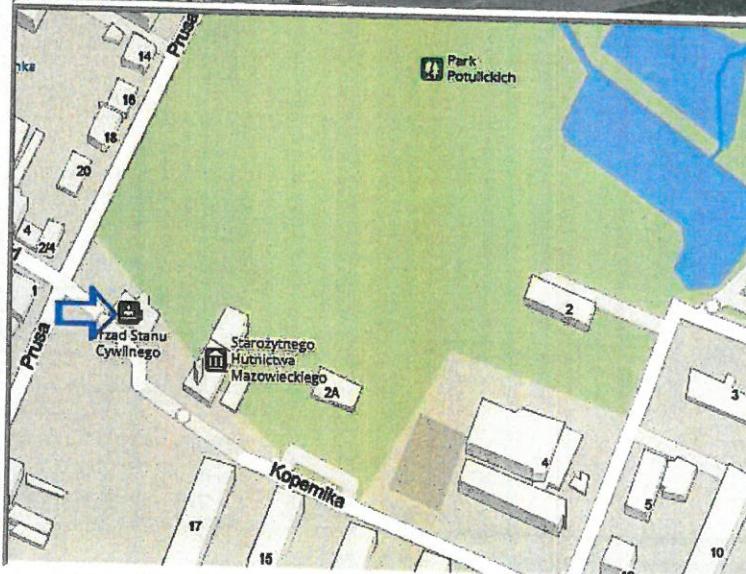
8. Fotografie

Budynek wolnostojący, tynkowany wzniesiony w klasycyzujących formach. Bryła zwarta, na planie prostokąta, składa się z jednokondygnacyjnych partii bocznych o oddzielnym wielospadowym zadaszeniu i dwukondygnacyjnego segmentu środkowego krytego dachem dwuspadowym. Elewacja frontowa (pd.) posiada symetryczną kompozycję, pięcioosiową, zróżnicowaną centralnie usytuowanym, trójosiowym w partii przyziemia ryzalitem zamkniętym trójkątnym frontonem. Ryzalit poprzedzony trójpłaszczyznowym portykiem wspartym na tokańskich kolumnach i zakończonych tarasem z ażurową balustradą złożoną z pionowych prętów. Elewacja od strony parku (pn.) jest trójosiowa i zaakcentowana pięciobocznym ryzalitem ogrodowym zamkniętym tarasem. Kondygnacja piętra zwieńczona jest pełną, schodkową attyką urozmaiconą arkadową płyciną. Oszczędny wystrój pałacyku ogranicza się do pasowego boniowania partii przyziemia oraz wspartego na kroksztynach gzymsu wieńczącego poprzedzonego fryzem.

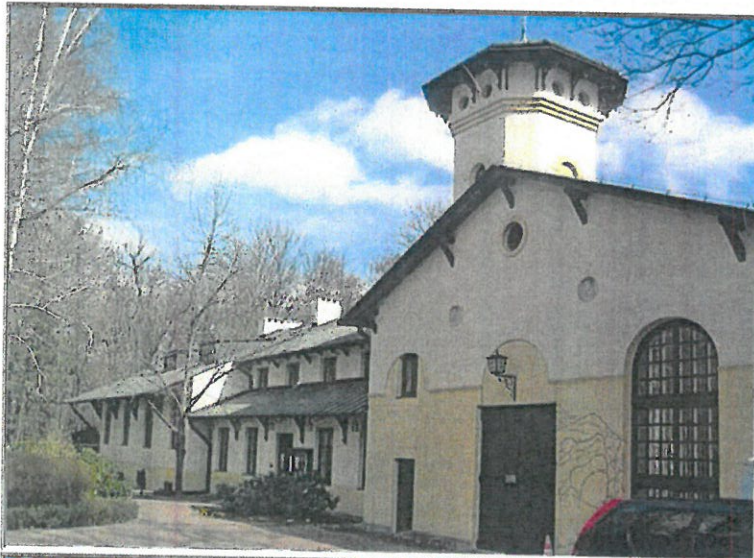
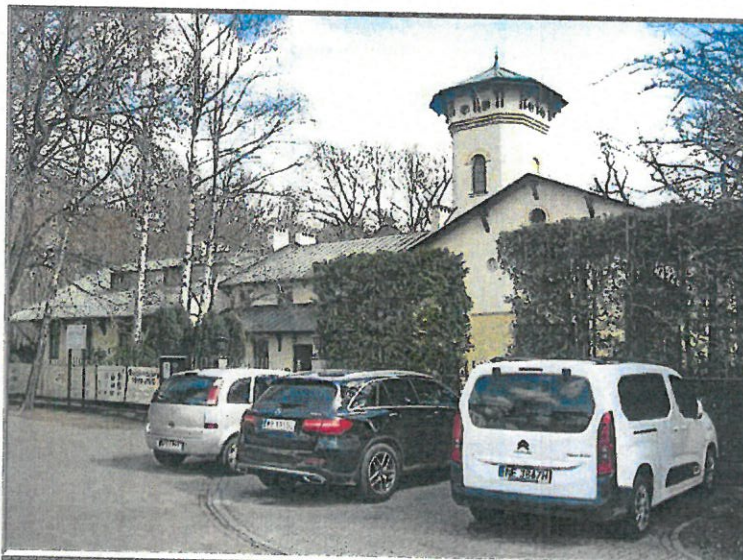
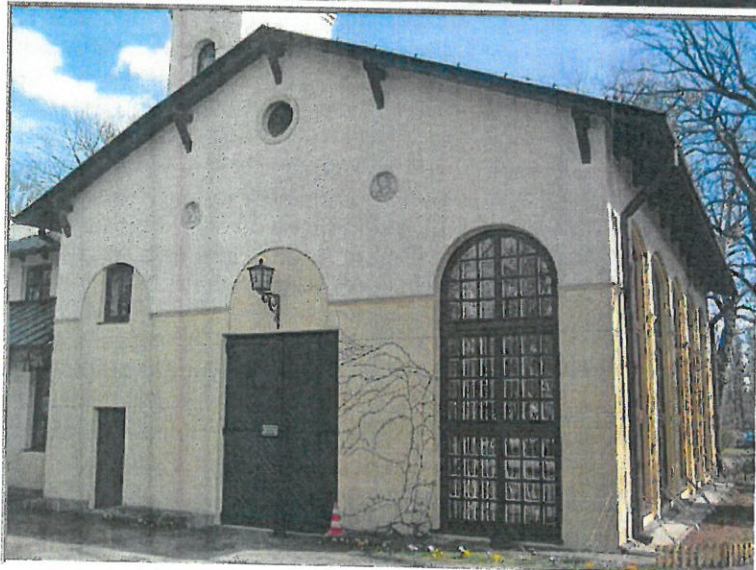
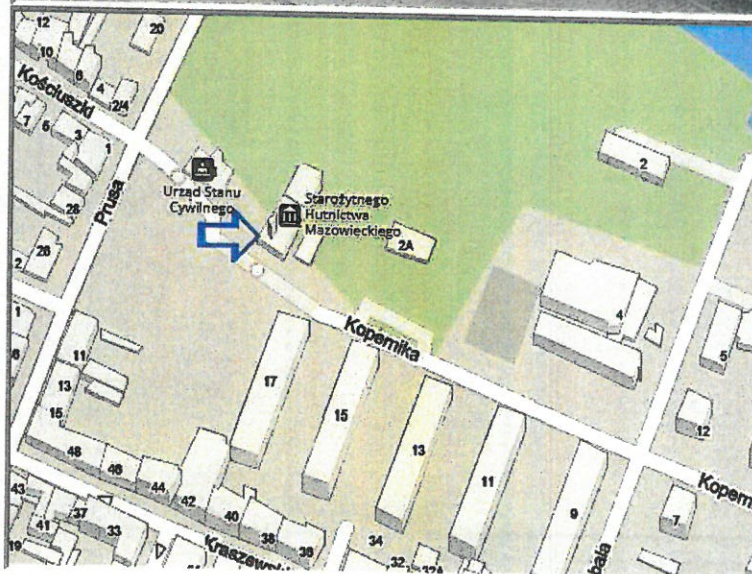
8. Fotografie

Budynek oficyny wraz z wozownią stanowi część założenia pałacowo-parkowego pałacyku Potulickich. Datowany na 3 ćw. XIX w. Po II wojnie światowej budynek adaptowany na cele muzeum, po roku 1976 nadbudowany w części środkowej, wymieniona została i ujednolicona stolarka okienna i drzwiowa (przywrócenie form w części z wieżą). Budynek wolnostojący, usytuowany od strony wsch. pałacyku, o tynkowanych elewacjach, zaprojektowany w historyzujących, malowniczych formach. Jednokondygnacyjny, wzniesiony na rzucie zbliżonym do litery T, składa się z podłużnego segmentu północnego oraz znacznie wyższej, poprzecznej partii wsch. Obie części powiązane czworoboczną wieżyczką o ściętych narożnikach i namiotowym daszku. Poszczególne segmenty kryte dwuspadowym dachem o blaszanym poszyciu z silnie wysuniętymi okapami wspartymi na snycerskich wspornikach. Elewacja szczytowa od strony pn. uzyskała w partii szczytu niewielki, drewniany balkon. Segment pd. akcentowany w partii przyziemia boniowaniem pasowym posiada od strony elewacji szczytowych triadę osi z czego skrajna oś wypełnia arkadowo zamknięty otwór okienny, pozostałe osadzone w arkadowych płycinach lub w formie blendy posiadają bramę wjazdową na środkowej osi elewacji zachodniej i wejście z małym okienkiem na przeciwległych skrajnych osiach. Elewacja pd., przepruta wysokimi, odcinkowo zamkniętymi otworami okiennymi.

Dawna Lodownia zlokalizowana od strony wsch. w stosunku do oficyny. Jest to niski parterowy budynek, o zwartej bryle na planie prostokąta, częściowo zagłębiony w ziemi. Elewacja od strony zach. zawiera wejście ujęte szerokimi lizenami i zwieńczona jest pełną attyką poprzedzoną uskokowym gzymsem.

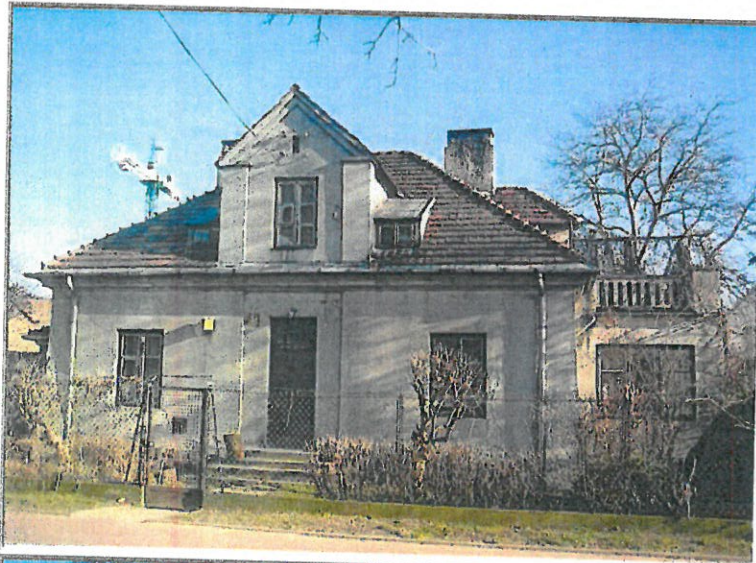
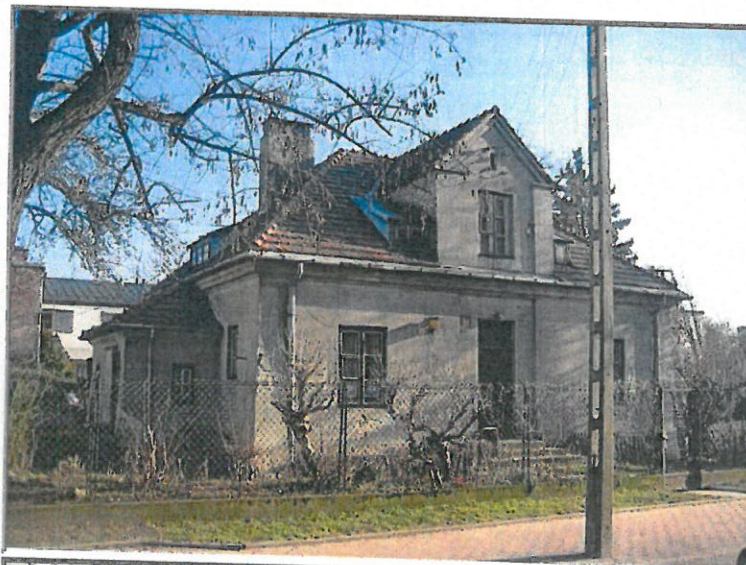
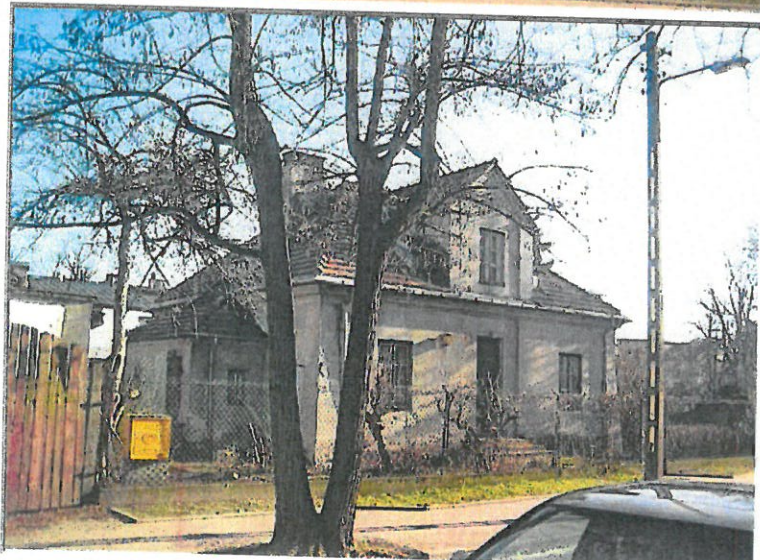
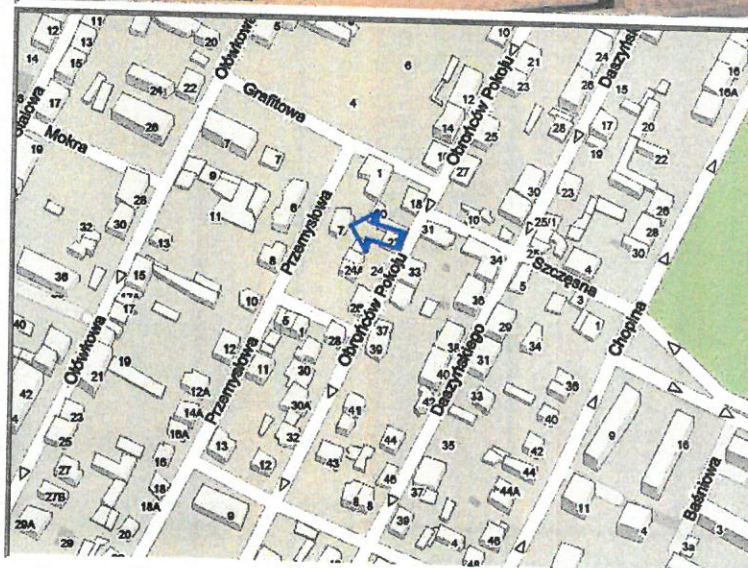
## 8. Fotografie

Budynek wzniesiony w I ćw. XX w.; parterowy z użytkowym poddaszem, przekryty dachem czterospadowym; w fasadzie i w elewacji północno-wschodniej wystawki; od strony północno-wschodniej weranda zwieńczona balkonem; od strony południowo-zachodniej ganek.

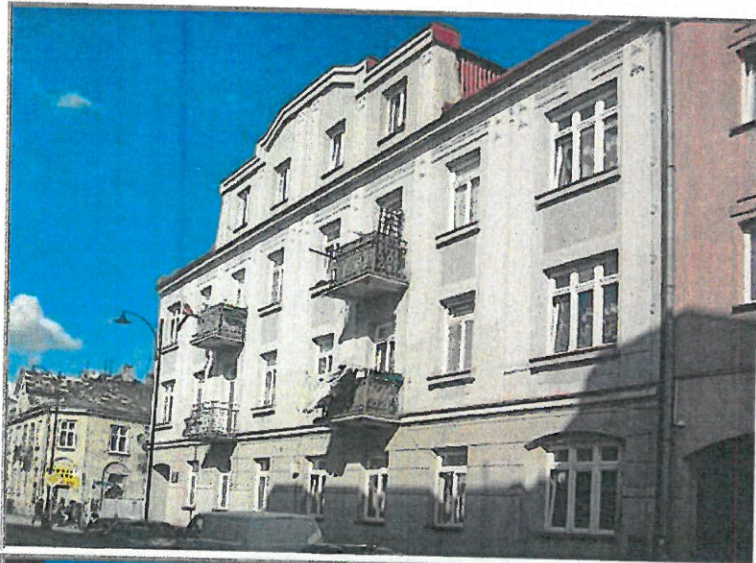
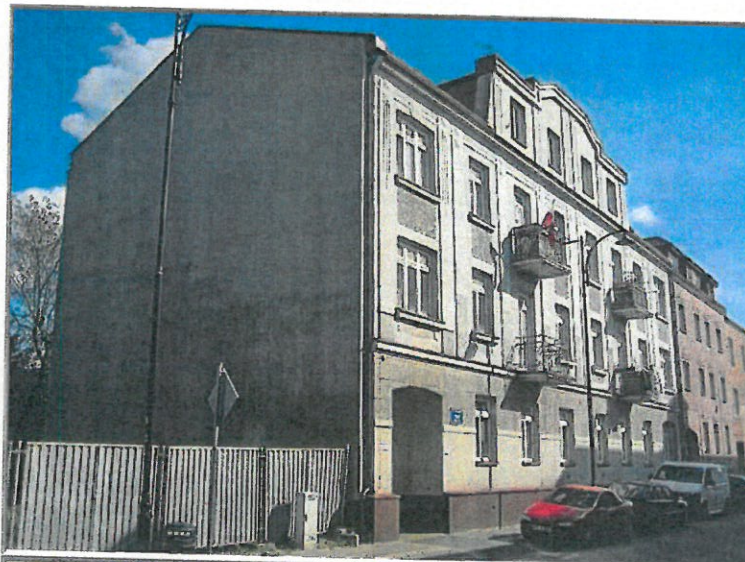
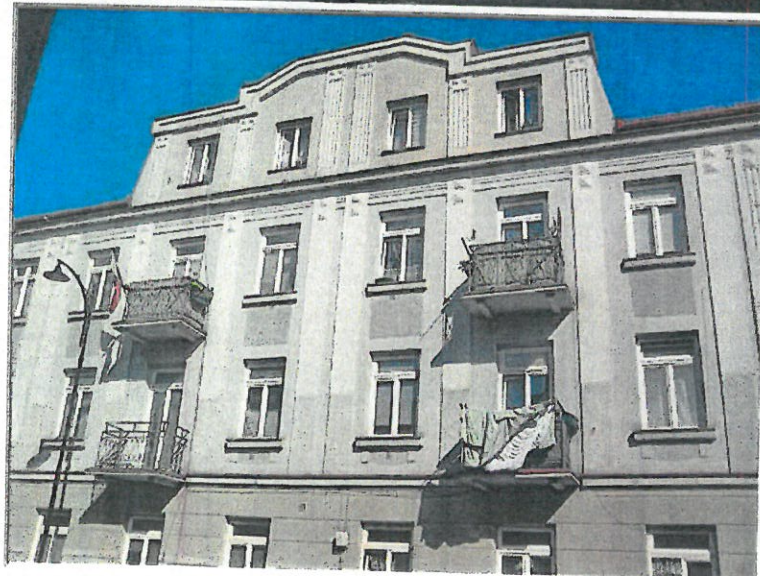
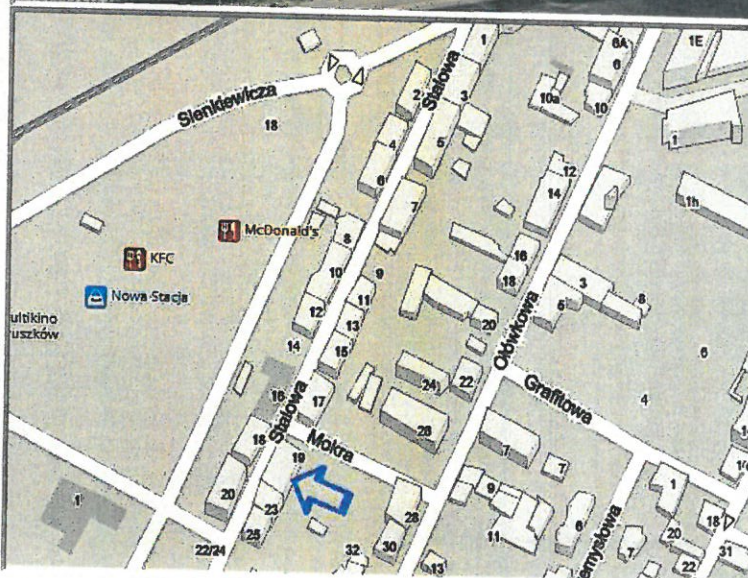
8. Fotografie

Kamienica usytuowana w zwartej zabudowie pierzejowej, posiada ślepą elewację pn. tynkowana z oszczędną dekoracją secesyjną. Trójkondygnacyjna, zamknięta niskim dachem poprzedzonym gzymsem koronującym. Kondygnacja parteru akcentowana pasowym boniowaniem z szorstką fakturą wyprawy tynkarskiej i odcięte od pozostałych kondygnacji gzymsem kordonowym. Osie na pozostałych kondygnacjach rozdzielone lizenami z secesyjnymi, geometrycznymi motywami dekoracyjnymi. Całość wieńczy czteroosiowa facjata rozdzielona lizenami z zamknięciem w postaci trójstopniowego szczytu.

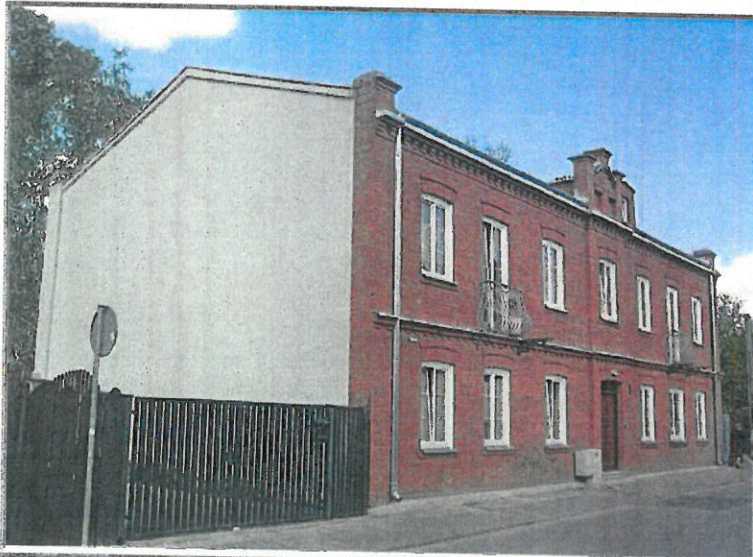
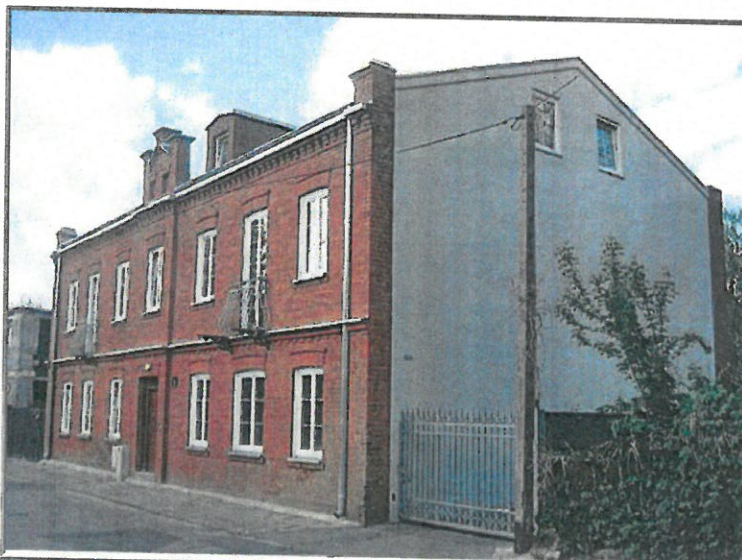
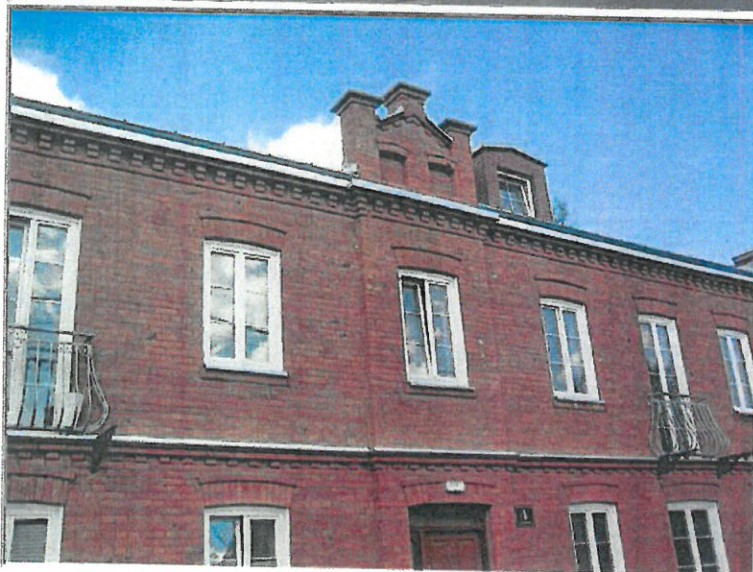
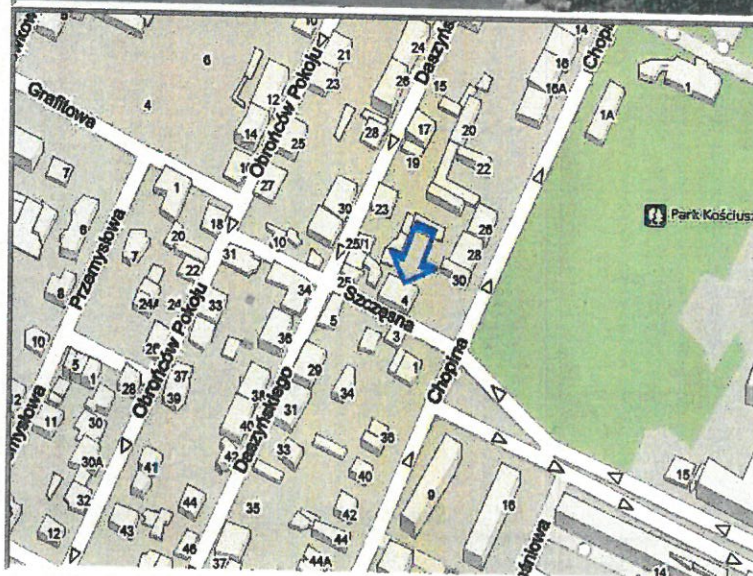
8. Fotografie

Kamienica usytuowana w zabudowie pierzejowej, o ślepych elewacjach szczytowych, tynkowana zaprojektowana w uproszczonych, historyzujących formach o licowanych ceglą elewacjach. Dwukondygnacyjna, zamknięta dwuspadowym dachem poprzedzonym wspartym na kroksztynach gzymsem koronującym. Otwory okienne zaopatrzone w odcinkowe naczółki. Skrajne osie poprzedzone balkonami o słupkowych, ażurowych balustradach. Oś środkowa zaakcentowana sterczynowym szczytem.

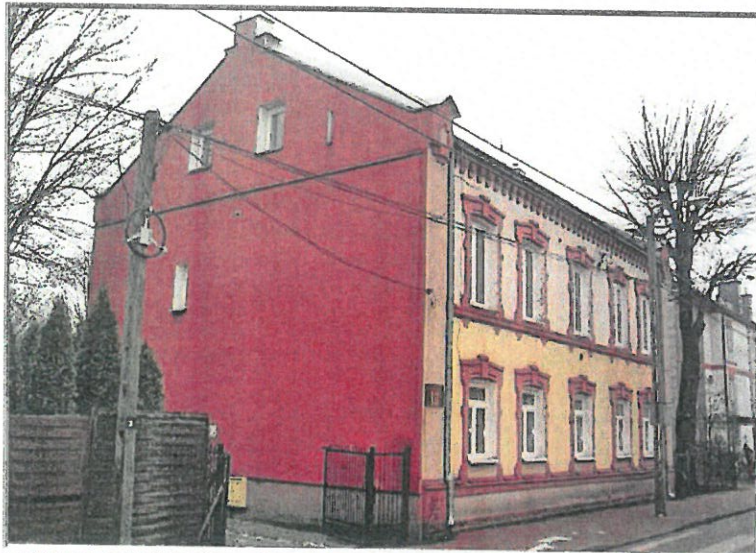
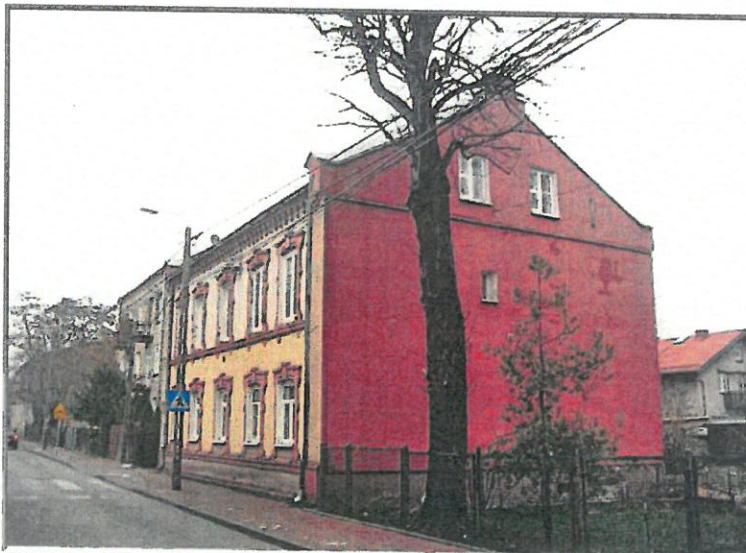
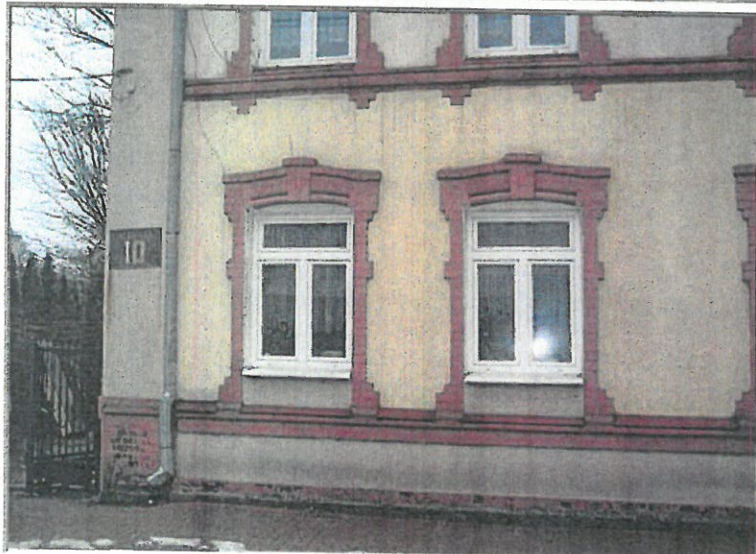
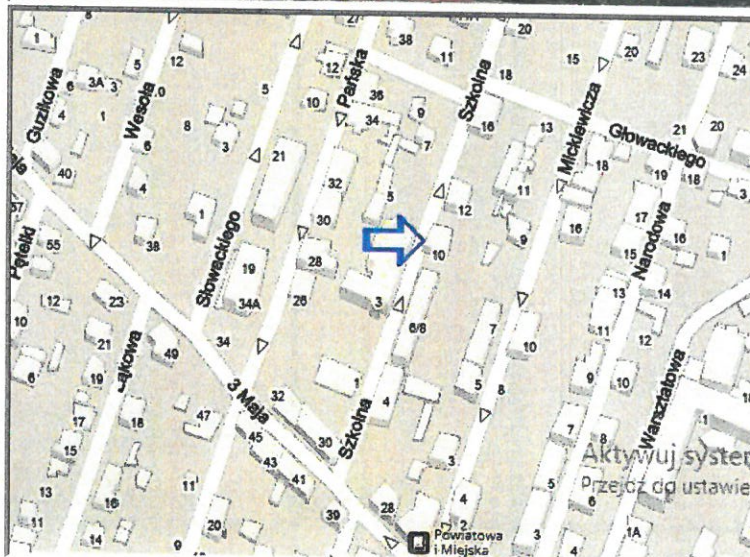
8. Fotografie

Kamienica usytuowana w zabudowie pierzejowej, wolnostojąca, dwukondygnacyjna o ślepych elewacjach szczytowych. Zaprojektowana w historyzujących stylistyce o tynkowanych elewacjach z pozostawionym ceglanym detalu w postaci opraw okiennych z odcinkowym szczytem, gzymsu kordonowego i wspartego na kroksztynach gzymsu wieńczącego.

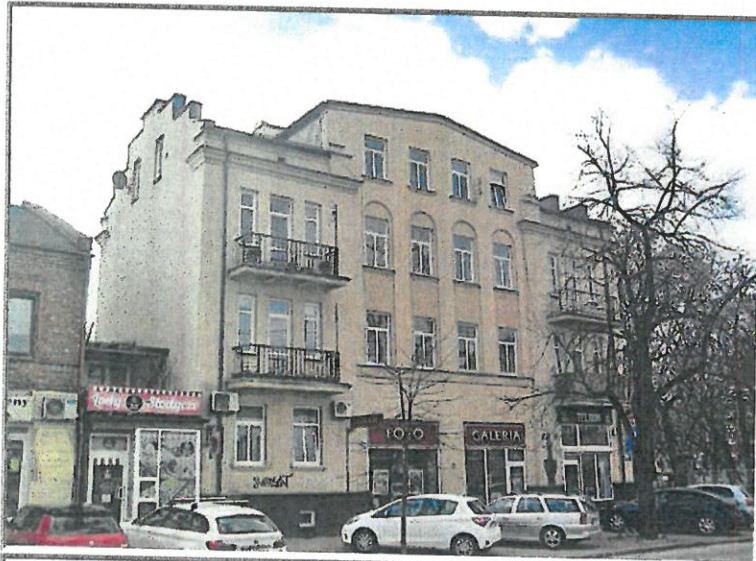
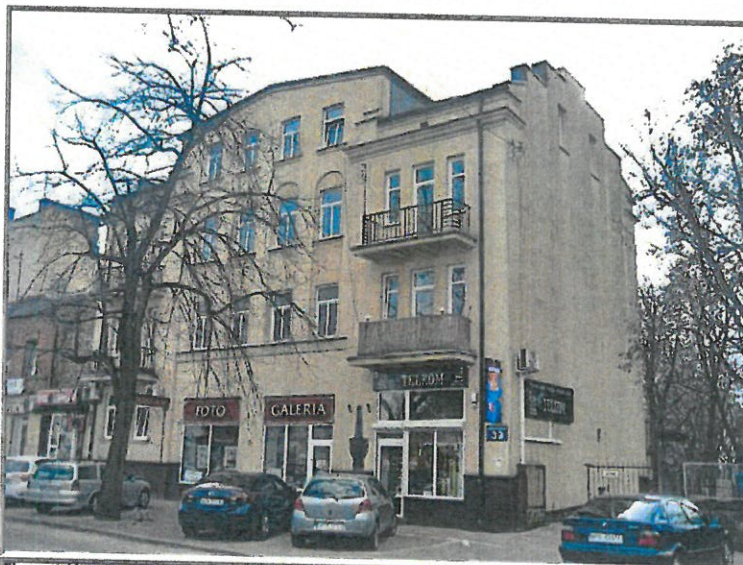
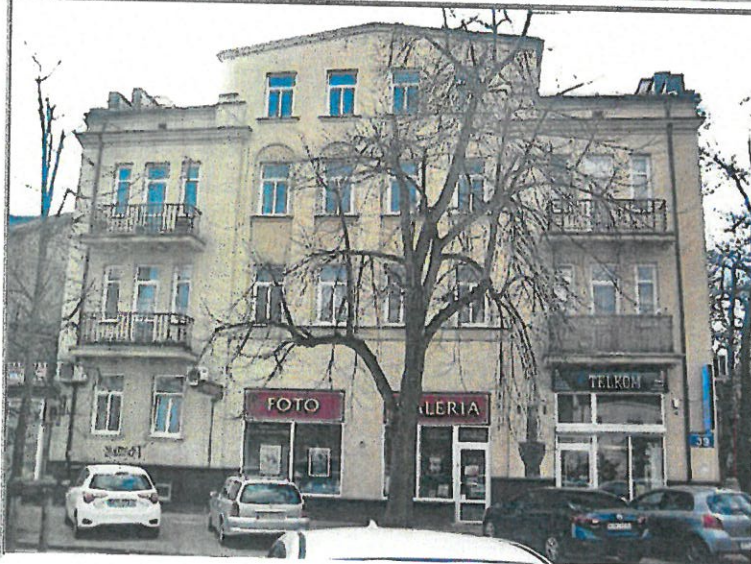
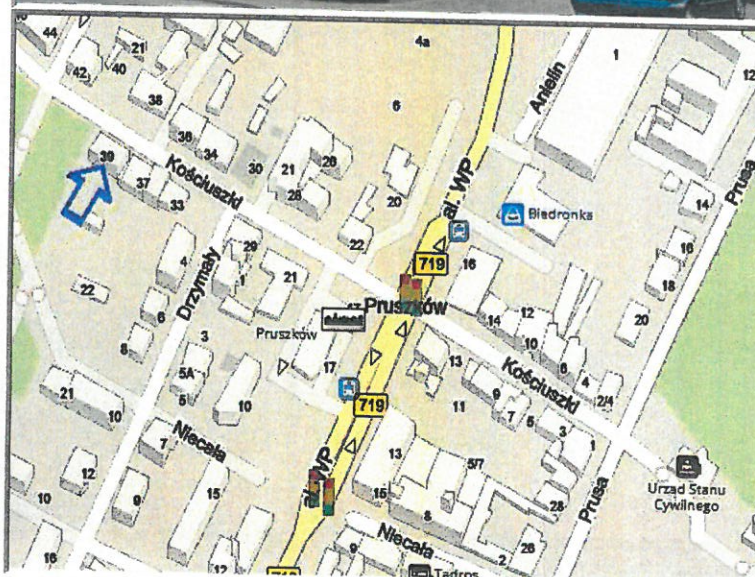
8. Fotografie

Kamienica powstała w latach 20.-30. XX w. Zlokalizowana w zabudowie pierzejowej, oddzielona od sąsiedniego domu wąskim przejściem i pozostawieniem ślepych, schodkowo zamkniętych elewacji szczytowych. Wzniesiony w zredukowanych, historyzujących formach, otynkowany, trójkondygnacyjny, z niską partią strychu cofniętego powyżej profilowanego gzymsu wieńczącego oraz centralnie usytuowaną, czteroosiową facjatą zamkniętą niskim, trójkątnym szczytem. Triady skrajnych osi osadzone w pseudoryzalitach poprzedzone balkonami o balustradach złożonych z układu pionowych prętów z ćwierćkolistymi narożnikami wypełnionymi prętami poziomymi. Cztery osie środkowe osadzone w arkadowo zamkniętych płycinach; budynek przeszedł generalny remont z zachowaniem charakteru jego architektury.

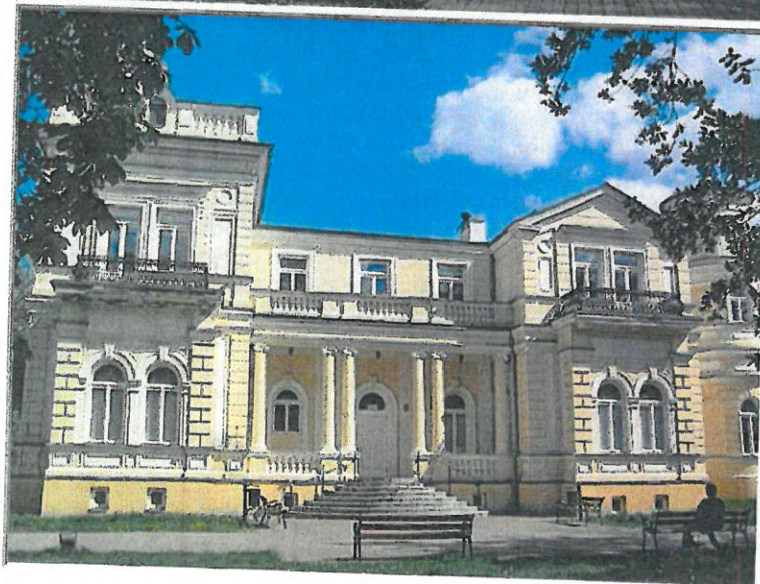
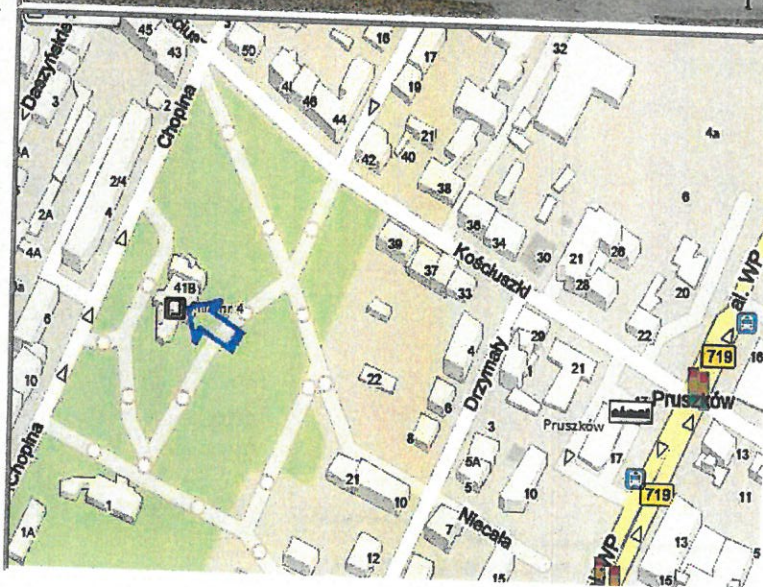
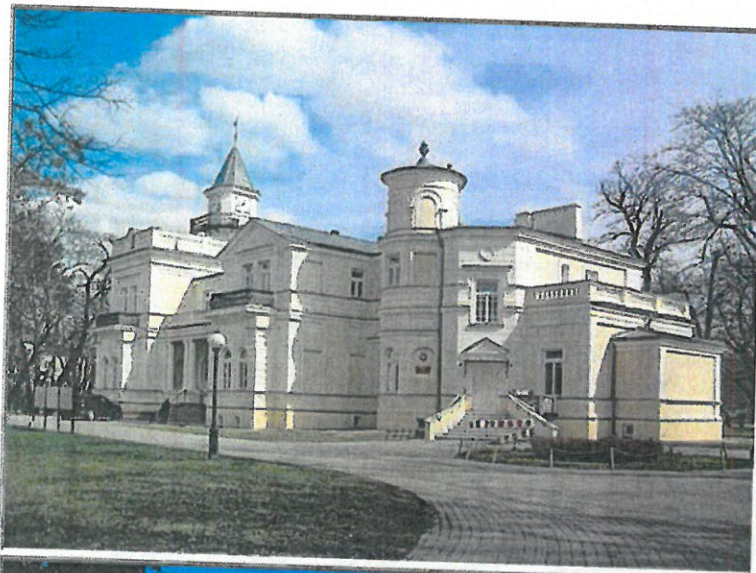
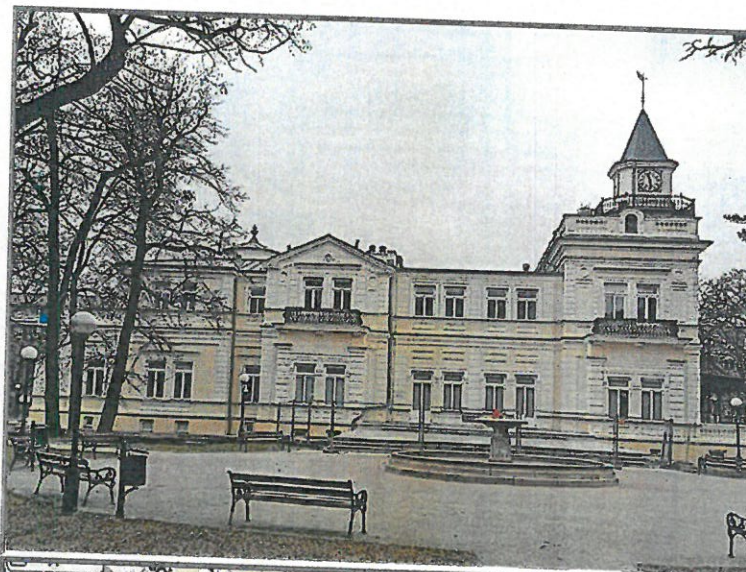
Pałac wraz z otaczającym parkiem wzniesiony został w 1867 r. jako wiejska rezydencja dla Ignacego Więckowskiego. Kolejnymi właścicielami byli Aleksander Stępiński, następnie hrabia Ksawery Pusławski i w końcu Stowarzyszenie Księży Emerytów. Od tych ostatnich w 1925 r. zrujnowany obiekt wraz z parkiem wydzierżawiło Towarzystwo Gimnastyczne „Sokół” skąd przyjęta została ogólnie funkcjonująca nazwa budynku, którego gruntowny remont przeprowadzono w 1926 r. Pałacyk pełnił wówczas funkcję otwartego dla mieszkańców domu kultury i klubu sportowego. Istniała w nim świetlica z czytelnią, sala gimnastyczna. W otaczającym parku urządzono zaś stadion lekkoatletyczny, boiska, korty i strzelnicę. Od 1927 r. w budynku istniało kino Znicz.

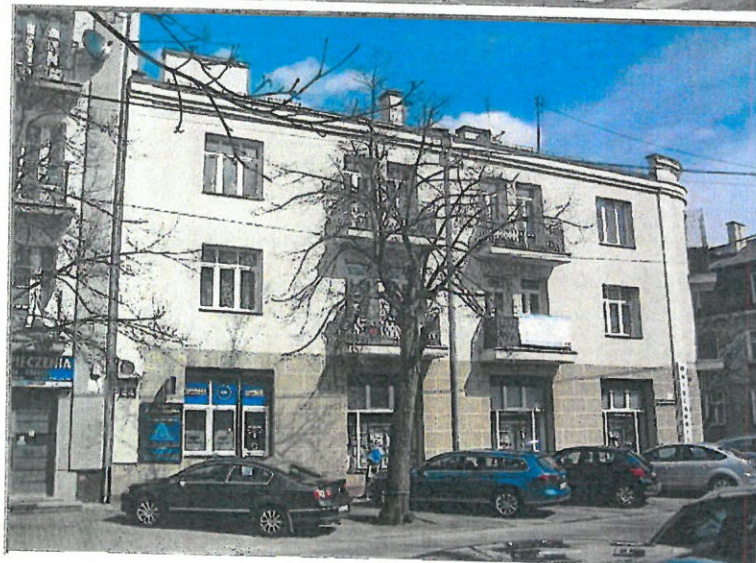
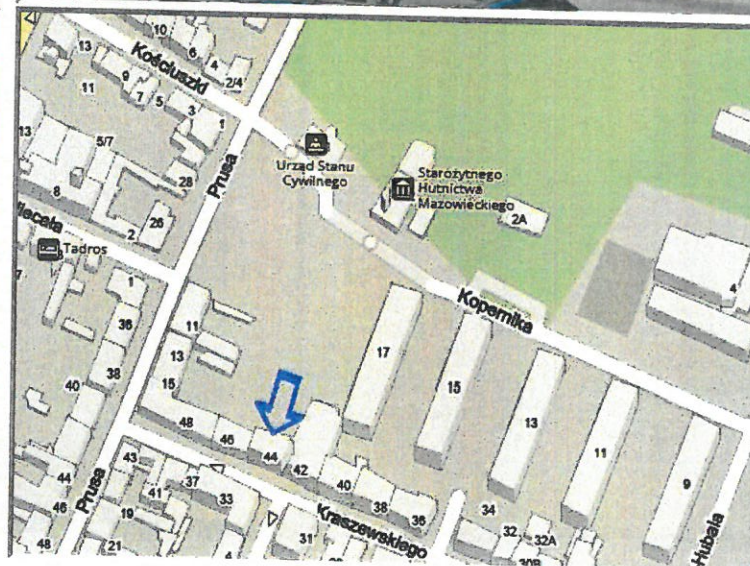
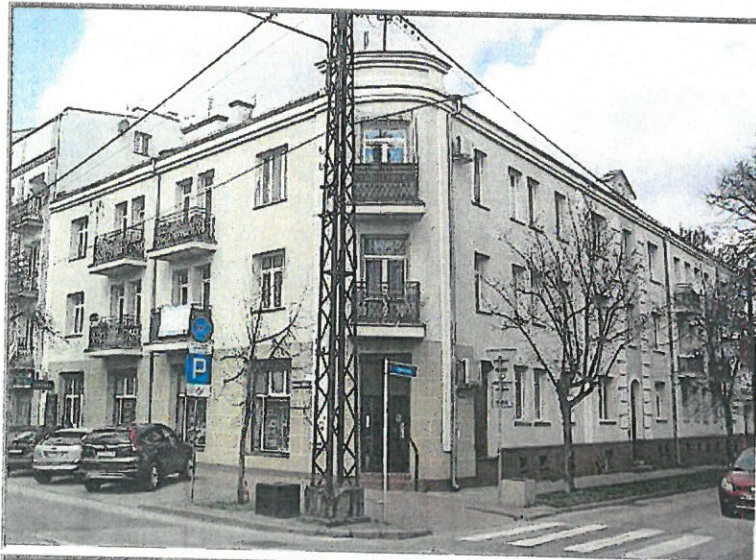
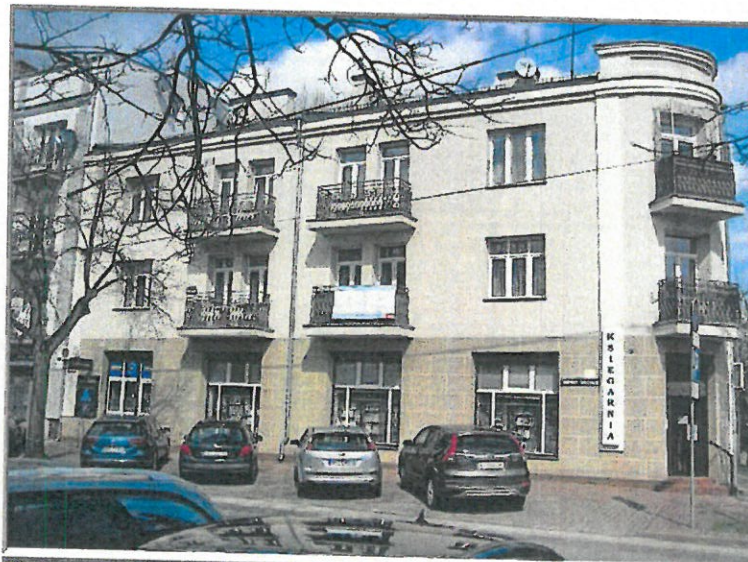
Modernistyczny, trzypiętrowy budynek z użytkowym poddaszem, przekryty dachem łamanym, wzniesiony przed 1939 r.; w osi centralnej przejazd oraz owalny ryzalit w kondygnacjach od II do IV; w poddaszu nad ryzalitem wystawka zwieńczona owalnym szczytem.
