# **KARTY ADRESOWE**

ZABYTKI NIERUCHOME

## KARTA ADRESOWA ZABYTKU

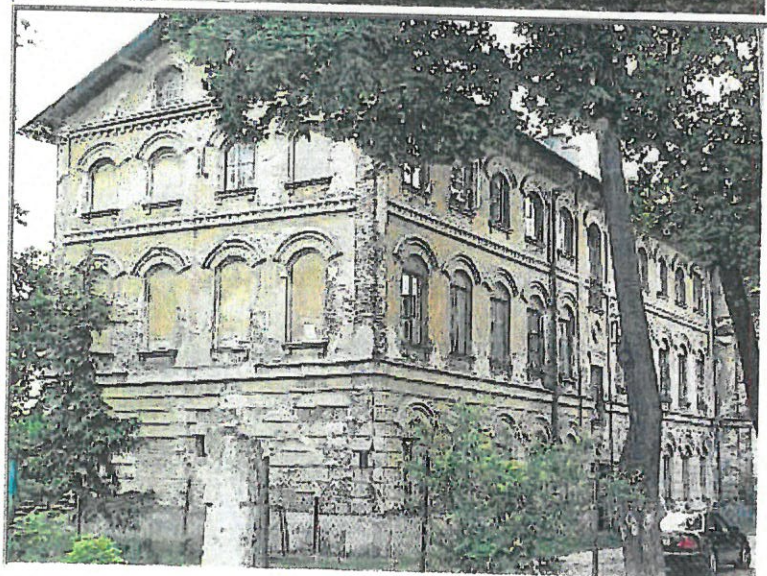
Wzniesiony ok. 1890 r. na potrzeby nigdy nie uruchomionej wytwórni tapet, przekształcony następnie w 1898 roku na cele mieszkaniowe dla pracowników warsztatów kolejowych. Przez krótki okres między 1900-1902 rokiem działała w dwóch pomieszczeniach budynku założona przez inż. St. Michalskiego szkoła początkowa. W okresie okupacji w latach 1940-1941 funkcjonował tu niemiecki obóz karny dla ludności żydowskiej. Po wojnie budynek wrócił pod zarząd ZNTK.

Budynek wolnostojący, zlokalizowany w pd.-wsch. części dawnego zespołu ZNTK, obecnie wydzielony ogrodzeniem. Obiekt murowany, tynkowany o architekturze utrzymanej w historyzujących formach tzw. Rundbogenstill czyli stylu okrągłolukowego łączącego elementy wywodzące się z włoskiego quattrocenta i romanizmu. Posiada trójkondygnacyjną bryłę złożoną z prostokątnego, dłuższego segmentu wsch. i usytuowanej prostopadle, krótszej części zach. o szczytowych zamknięciach elewacji. Oba segmenty mają dwuspadową formę zadaszenia z wyraźnie wysuniętymi okapami i poszycie z blachy. Otwory okienne segmentu wsch. otrzymały półkoliste, boniowane naczółki, w segmencie zach. odcinkowe. Wszystkie zaopatrzone w profilowane listwy parapetowe wsparte płaskimi kroksztynami. Osie klatek schodowych w elewacji pn. osadzone w płytkich ryzalitach i przeprute międzykondygnacyjnym układem okien. Articulację poziomą elewacji tworzy pasowy układ boniowanego przyziemia oraz gzymsy kordonowe i wieńczące urozmaicone kroksztynami.

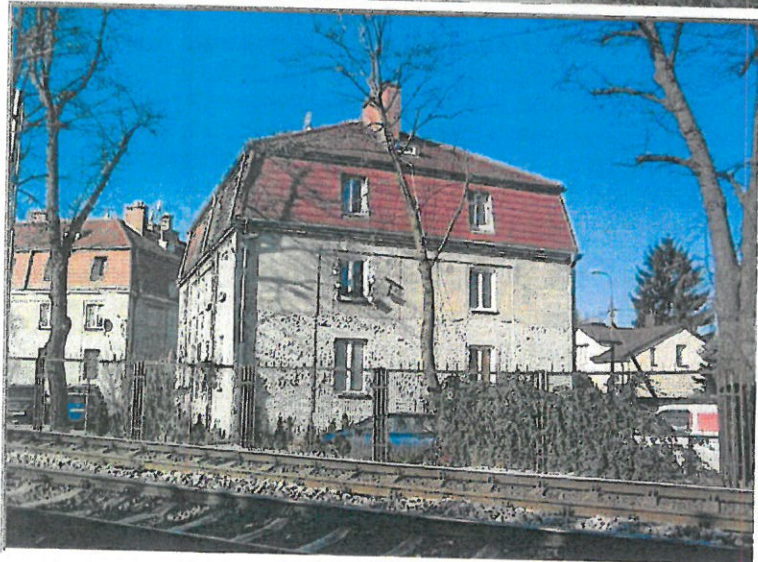
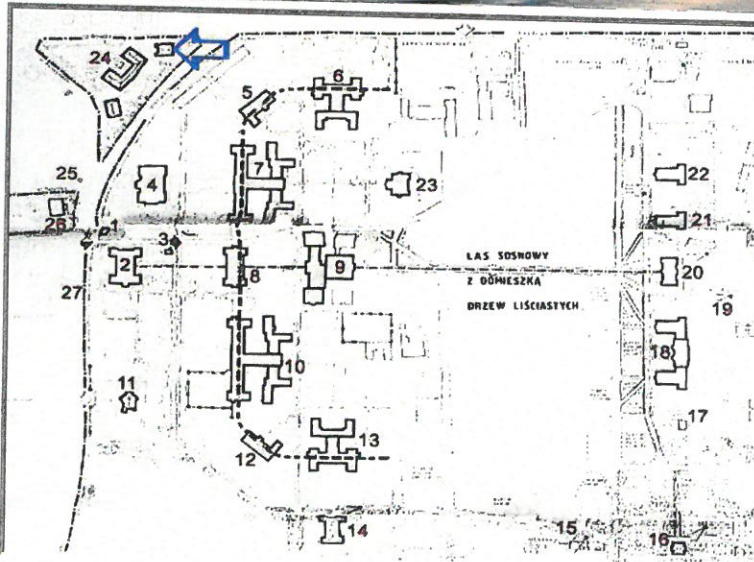
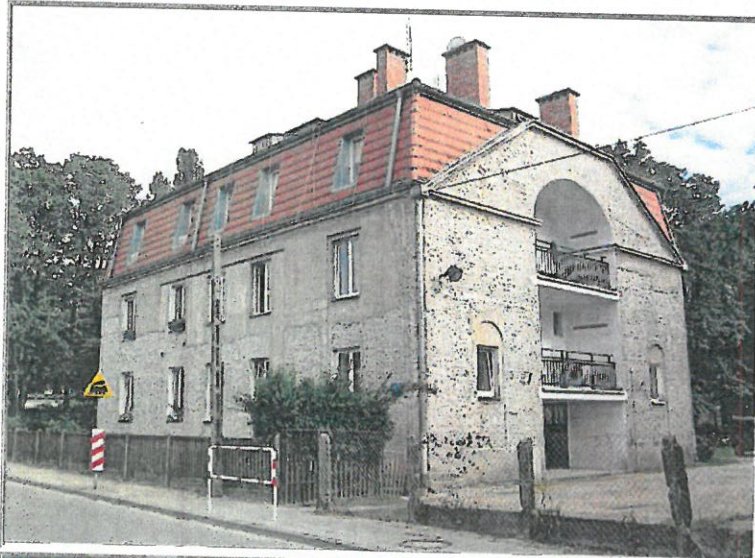
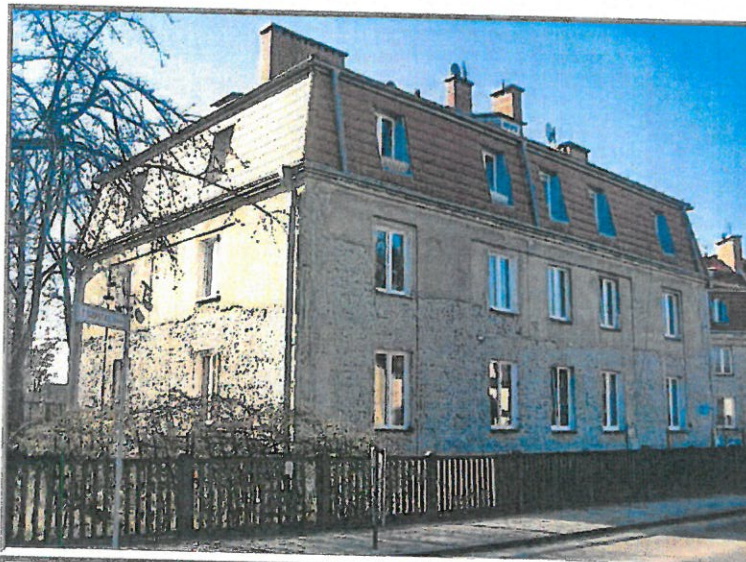
Budynek wolnostojący, tynkowany, zaprojektowany w uproszczonych, historyzujących formach inspirowanych architekturą klasycystyczną. Posiada zwartą, dwukondygnacyjną bryłę, zwieńczoną mansardowym dachem pokrytym dachówką karpiówką. Elewacja szczytowa od strony pn. uzyskała centralnie usytuowaną, arkadową wnękę mieszczącą wejście i okna klatki schodowej poprzedzone loggiami balkonowymi. Całość zamyka ścięty u góry, trójkątny fronton. Pozostała, oszczędna artykulacja budynku ogranicza się do prostokątnych, szerokich płycin i gzymsu wieńczącego.

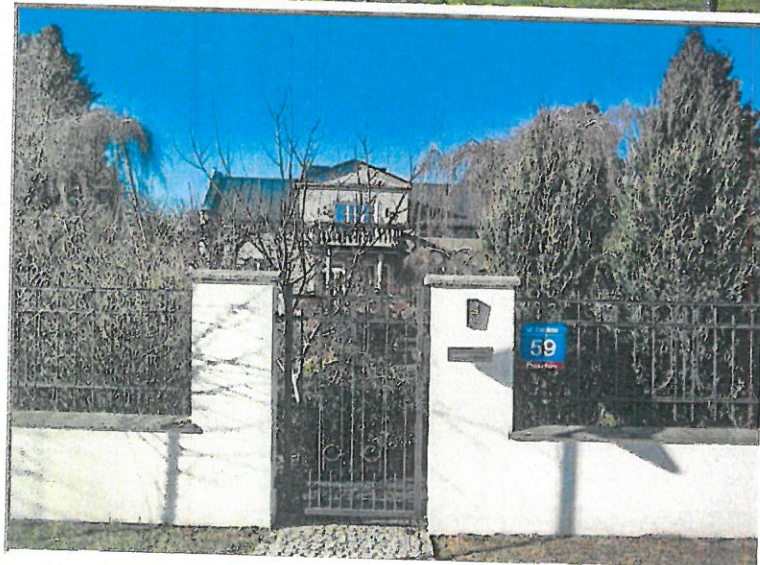
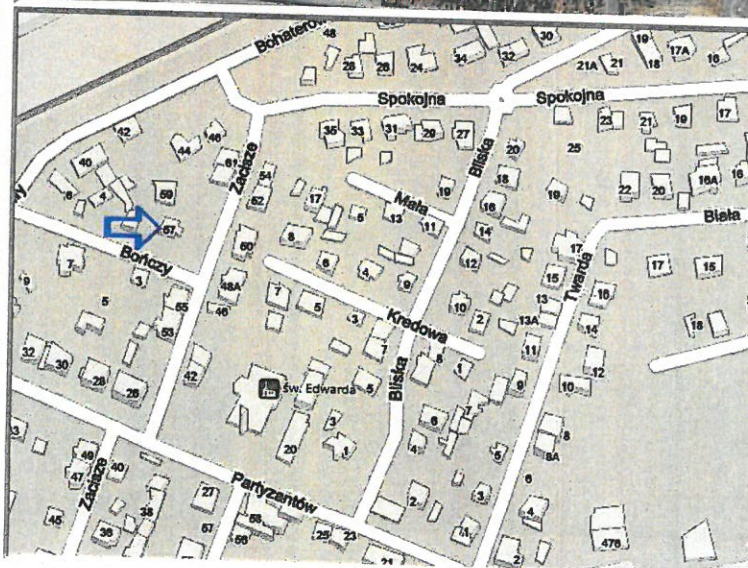
Dom wolnostojący, głęboko cofnięty w głąb działki, tynkowany, zaprojektowany w uproszczonych, historyzujących formach. Jednokondygnacyjny, kryty dachem wielospadowym z jednoosiową facjatą zwieńczoną trójkątnym szczytem. Okno facjaty w formie portfenetru wychodzi na dobudowany taras.

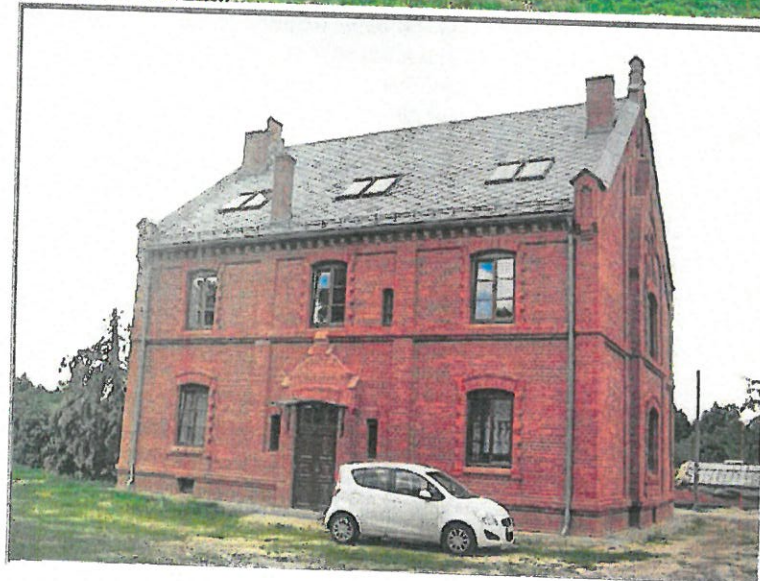
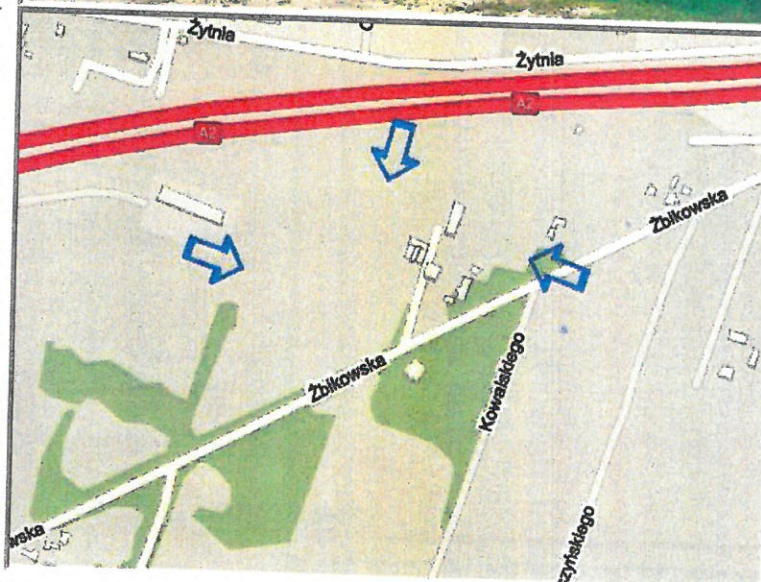
Zespół produkcyjny gospodarstwa ogrodniczego, założony przez Piotra Ferdynanda Hosera, wzniesiony wg projektu arch. Czesława Domaniewskiego (ok. 1898 r.) składa się z gospodarstwa ogrodniczego i budynków: budynek zarządcy, szklarni, stajnie, piwnice, wiatrak z budynkiem transformatora, parkan murowany i mur osłonowy. Założycielem pierwszej firmy był Piotr Hoser senior, urodzony i wykształcony w Czechach ogrodnik niemieckiego pochodzenia, który przybył do Warszawy jako naczelný ogrodnik Ogrodu Saskiego. Firma braci Hoserów - Piotra i Wincentego była jedną z największych w Warszawie (gospodarstwa przy ul. Nowogrodzkiej, następnie między Al. Jerozolimskimi i Marszałkowską oraz zakłady na Woli i Rakowcu). Synowie Piotra seniora – Piotr Ferdynand i Wincenty przejęli firmę w 1896 r., i podzielili działalność. Piotr Ferdynand (patrz karta 1) w tym czasie kupił tereny w śbikowie gdzie przeniósł likwidowaną szkółkę na Rakowcu i rozwinął specjalizację hodowli drzew owocowych i ozdobnych. W 1910 r. w gospodarstwie założono wodociąg z wiatrakiem zasilającym pompę wodną. Po stratach I wojny światowej, gdzie spaleni uległy głównie zabudowania drewniane dokonano napraw bud. mieszkalnego, pakowni oraz wybudowano na nowo stodołę z suszarnią nasion 1922 r. w 1928 r. wybudowano budkę z transformatorem. Gospodarstwo rozwijane jest następnie przez dwóch synów: Wincentego Antoniego i Henryka do 1942 r. Po wojnie firma uległa nacjonalizacji, gdzie pieczę nad powstałym PGR trzymał kolejny spadkobierca Piotr Tadeusz Hoser. W 2003 r. rodzina odzyskuje ostatecznie gospodarstwo (w części gruntów z całą zabudową). Teren gospodarstwa o pow. 20 h, zlokalizowany po pn. stronie ul. Żbikowskiej, połączony z częścią reprezentacyjną (willa z parkiem arboretum) wspólną drogą stanowiącą oś całego założenia. Składa się z części: pn.-zach. stanowiącej zespół zabudowań gospodarczych związanych z prowadzeniem szkółek ogrodniczych. Budynki zespołu są murowane, o spójnej stylistyce (szklarnia, dom zarządcy, stodoła, stajnia z wiatrakiem). Pola uprawne, sady i arboretum podzielone są przez ceglany mur osłonowy na dwie części: szkółek roślin ciepłolubnych (kwatery z sadem matecznym, matecznik roślin iglastych i liściastych) oraz szkółek zimnolubnych (pola).

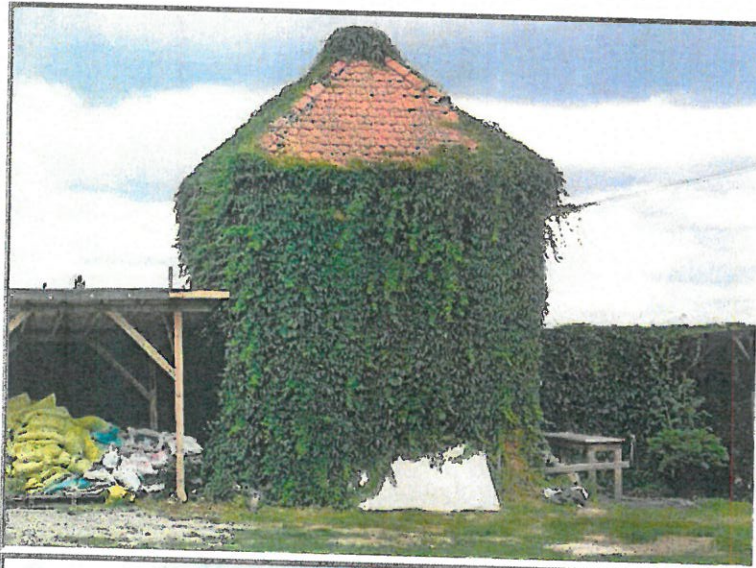
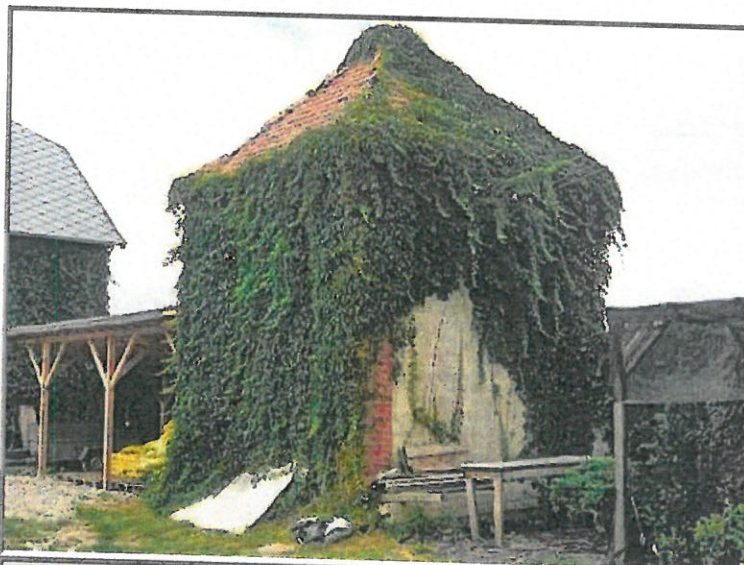
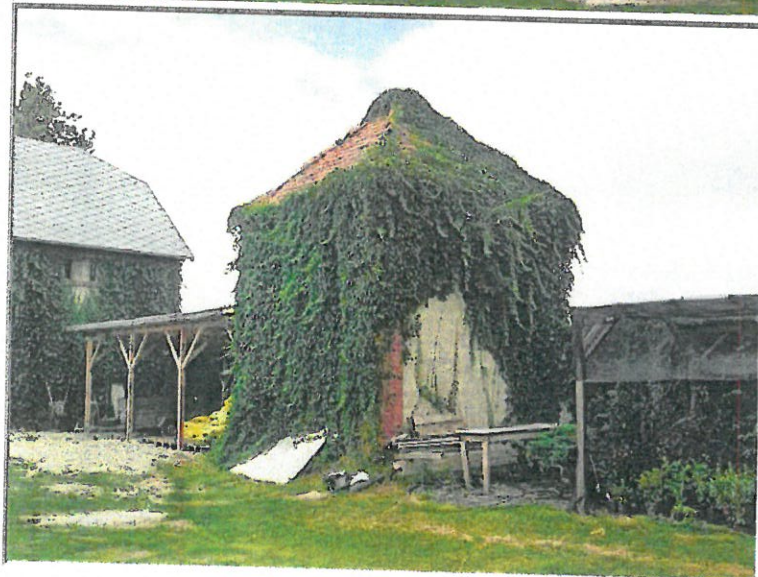
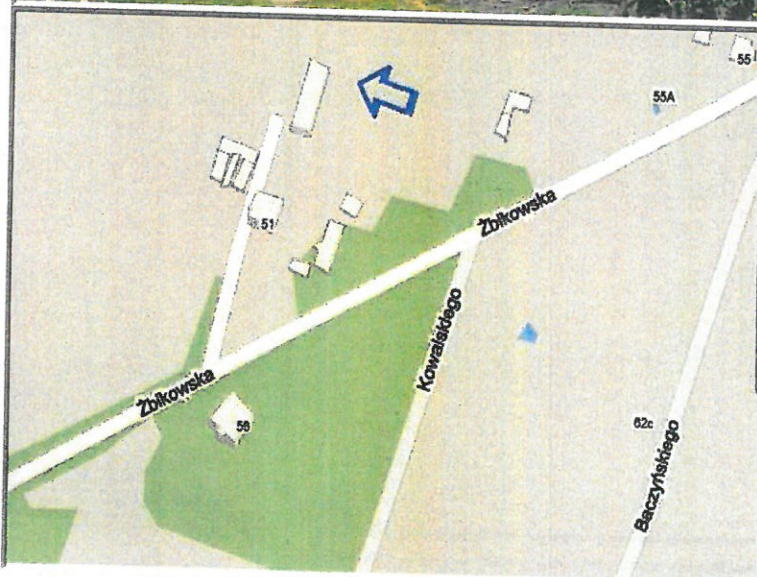
Transformator zasilający zespół ogrodniczy usytuowany jest w północno-wschodniej części zespołu. Budynek murowany, na planie kwadratu, przekryty dachem namiotowym

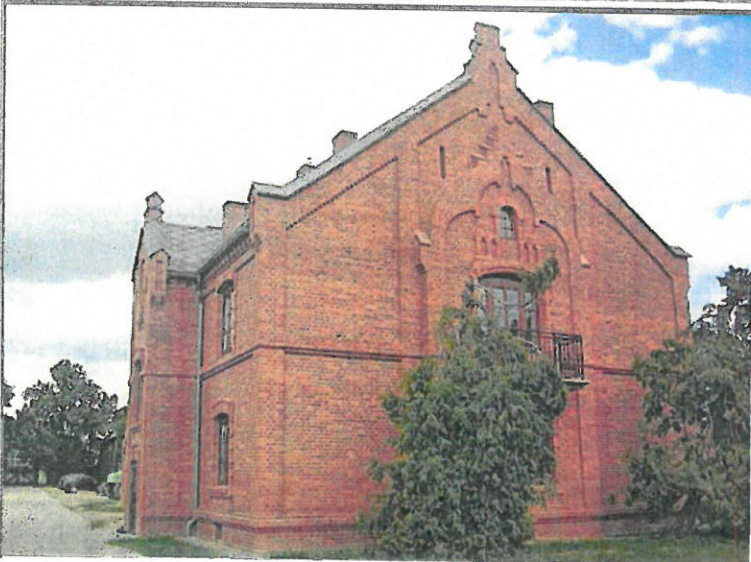
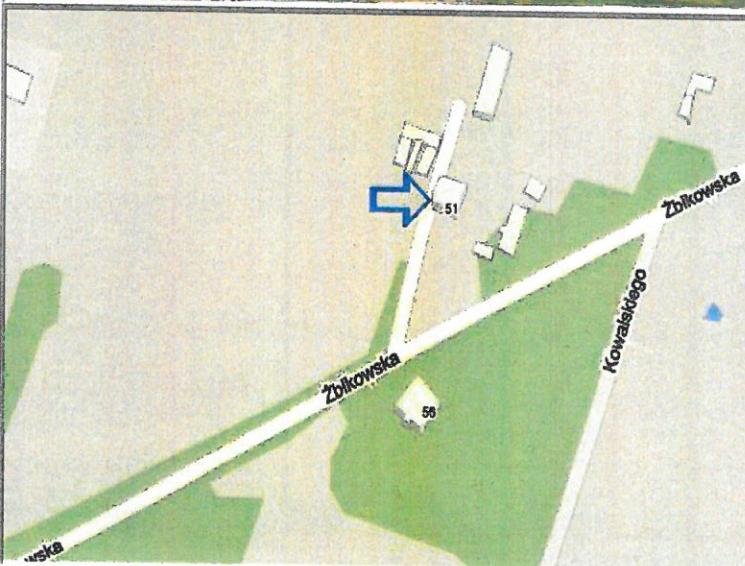
Dom zarządcy o funkcji mieszkalno-administracyjnej powstał w zespole zabudowań zaprojektowanych przez Czesława Domaniewskiego. Podczas I wojny światowej zniszczony i w 1918 r. odbudowany.

Budynek wolnostojący, utrzymany w historyzujących, neogotyckich formach o elewacjach licowanych cegłą. Bryła zwarta, dwukondygnacyjna wzniesiona na planie prostokąta nakryta wysokim dwuspadowym dachem o eternitowym poszyciu. Elewacja zach. zróżnicowana zamkniętym trójkątnym szczytem ryzalitem klatki schodowej. Articulacja elewacji składa się z lizen międzyokiennych, gzymsu kordonowego i wspartego na kroksztynach gzymsu wieńczącego oraz schodkowych opraw okiennych zaopatrzonych w odcinkowe naczółki. Naroża budynku i zamknięcia szczytów ryzalitu i elewacji bocznych zwieńczone niskimi sterczynami. Środkowa oś elewacji bocznych uzyskała oryginalne, uzyskane w fakturze cegły, trójlistne zamknięcia.

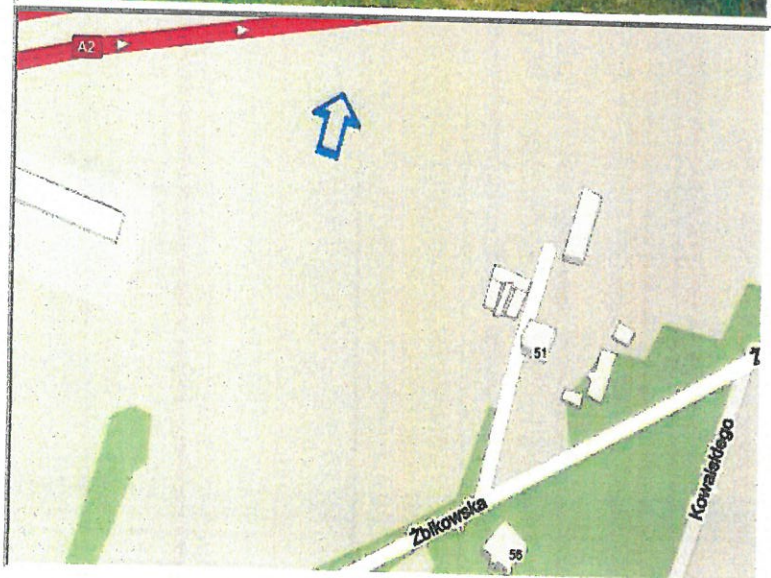
Piwnica usytuowana jest w północnej części zespołu, w bezpośrednim sąsiedztwie autostrady A1.

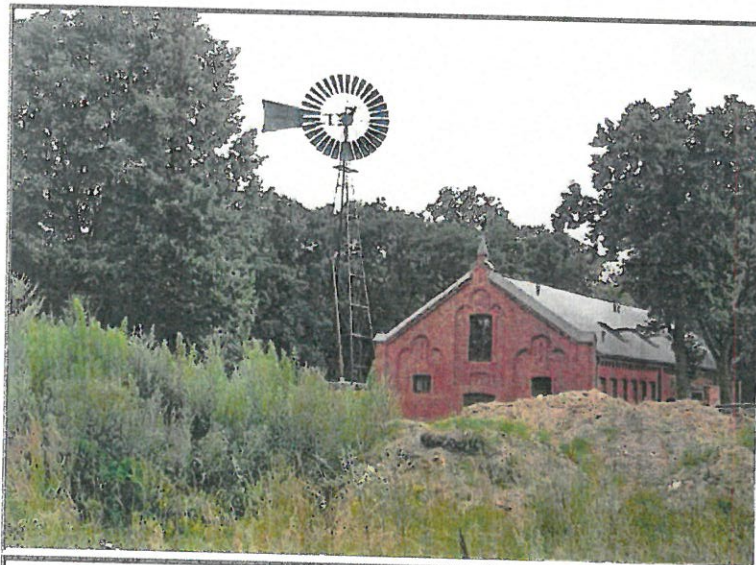
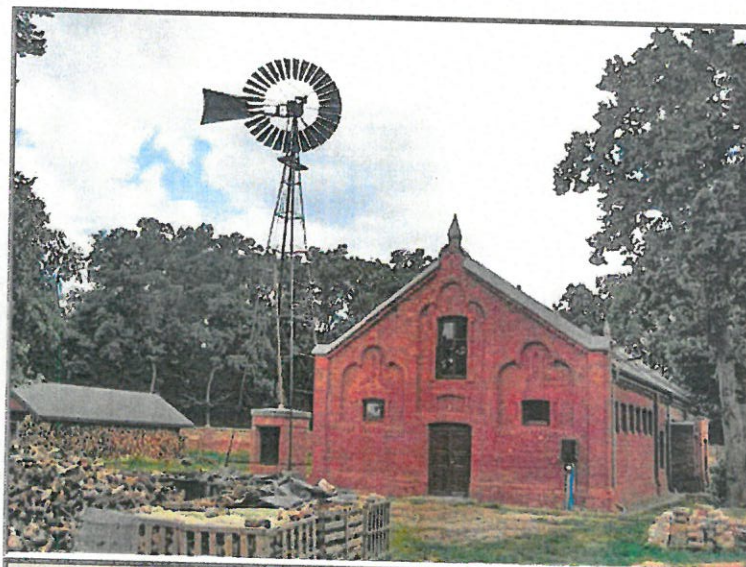
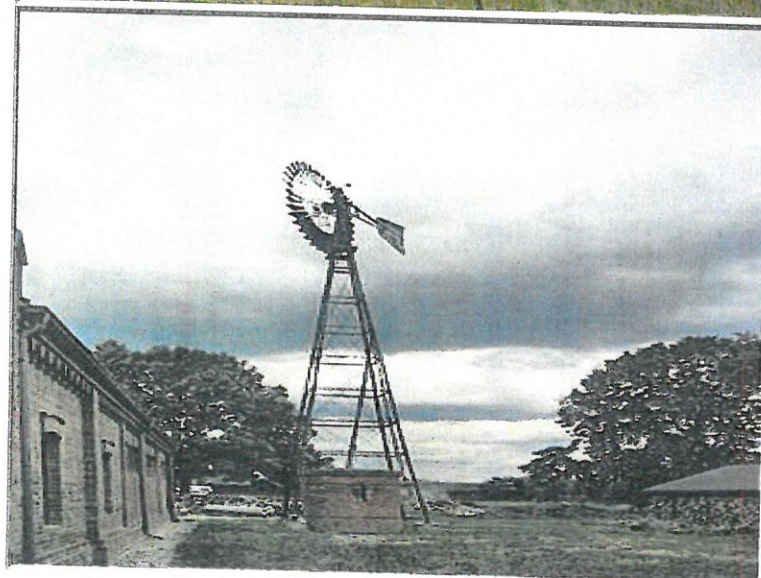
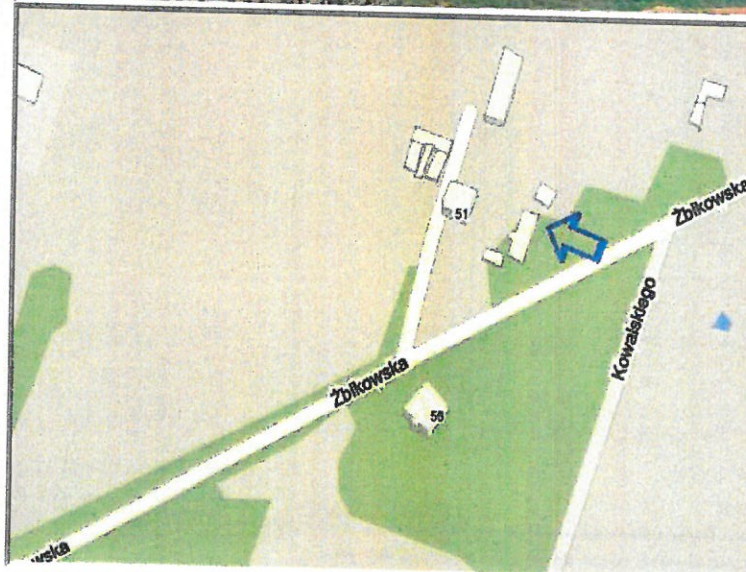
W 1910 roku gospodarstwo zostało podłączone do wodociągu oraz postawiono w pobliżu stajni wiatrak do pompowania wody w tej sieci. Wiatrak ma żelazną konstrukcję szkieletową w formie ostrosłupa. Stoi nad krytą cylindryczną studnią.

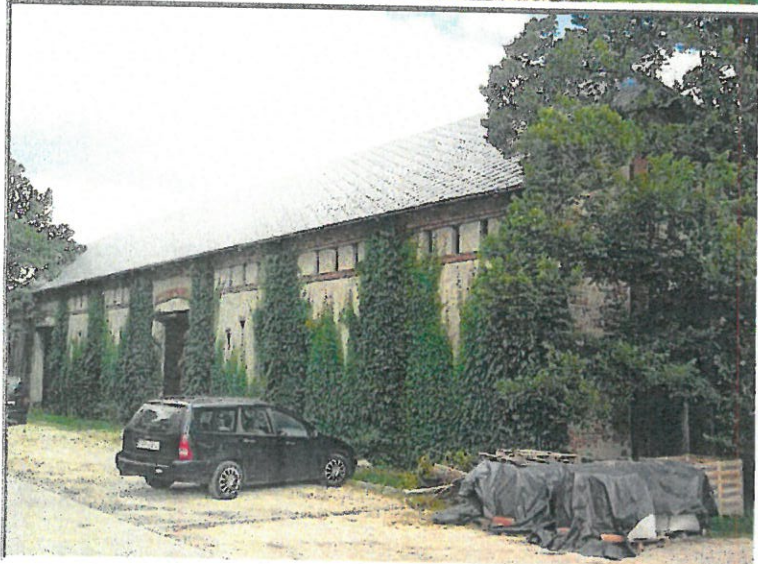
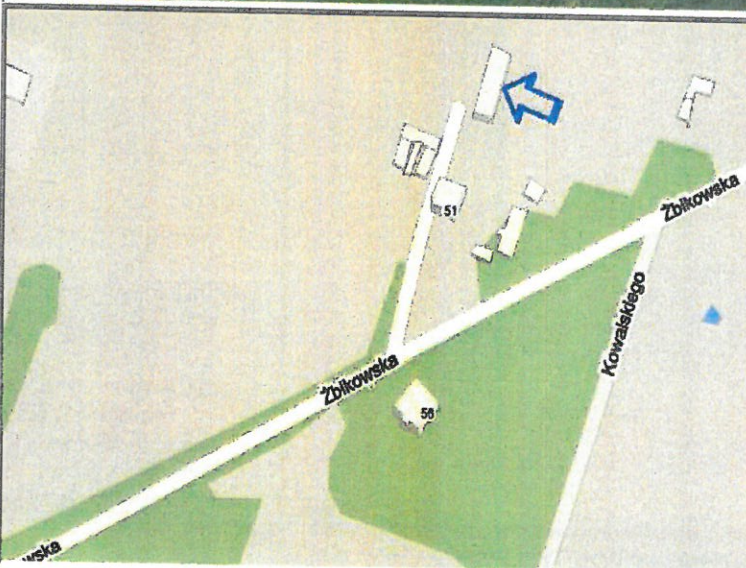
Pierwsza stodoła, wybudowana w 1898 r. uległa zniszczeniu podczas I wojny światowej. W 1922 r. zbudowano nową stodołę, która pełniła również funkcje suszarni nasion i magazynu. Budynek wolnostojący, wzniesiony w tradycyjnych formach i elewacjach tynkowanych z ceglanym detalem. Jednokondygnacyjny, z poddaszem pełniącym funkcję spichlerza, wzniesiony na planie wydłużonego prostokąta kryty dwuspadowym dachem naczółkowym. Elewację dzielone na przęsła lizenami, przeprute pojedynczymi okienkami lub formą potrójnych wąskich szczelin. Partia poddasza wydzielona gzymsem kordonowym zawiera triady prostokątnych okienek. Szerokie, dwuskrzydłowe wrota wejściowe od strony dłuższych i szczytowych elewacji.

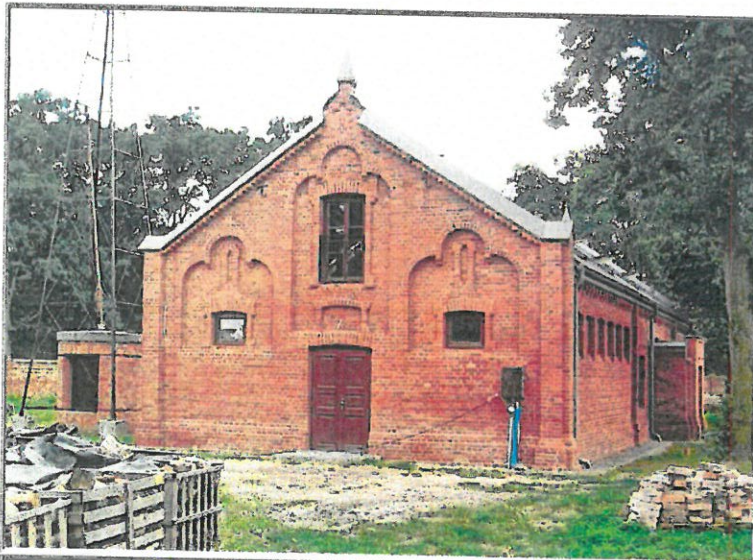
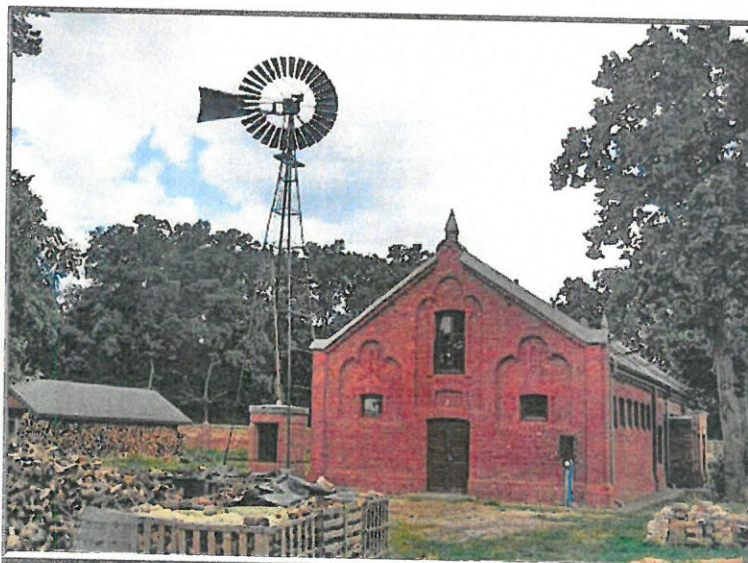
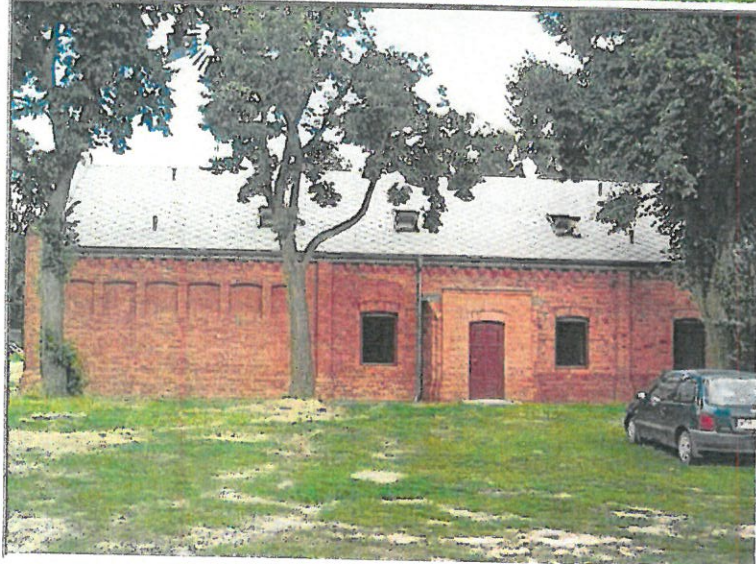
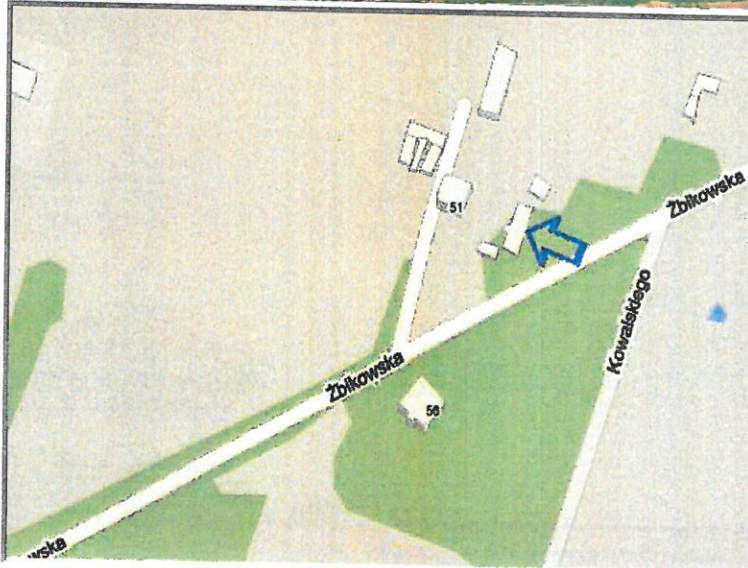
8. Fotografie

Stajnia powstała w zespole zabudowań zaprojektowanych przez Czesława Domaniewskiego, w stylu neogotyckim. Budynek stajni pierwotnie posiadał bogatszy wystrój dachu w postaci sterczynek w formie iglic na zwieńczeniach.

Budynek wolnostojący, wzniesiony w historyzujących, neogotyckich formach o elewacjach licowanych cegłą. Jednokondygnacyjny, wzniesiony na planie wydłużonego prostokąta, kryty dwuspadowym dachem. Elewacje szczytowe akcentowane trójlistnymi blendami i skrajnymi lizenami, dłuższe elewacje w górnej części posiadają odcinkowo zamknięty rząd blend okiennych.

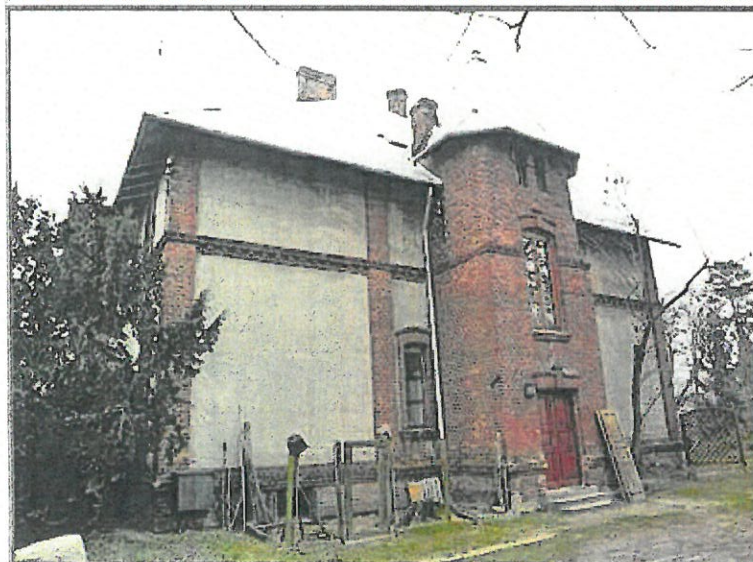
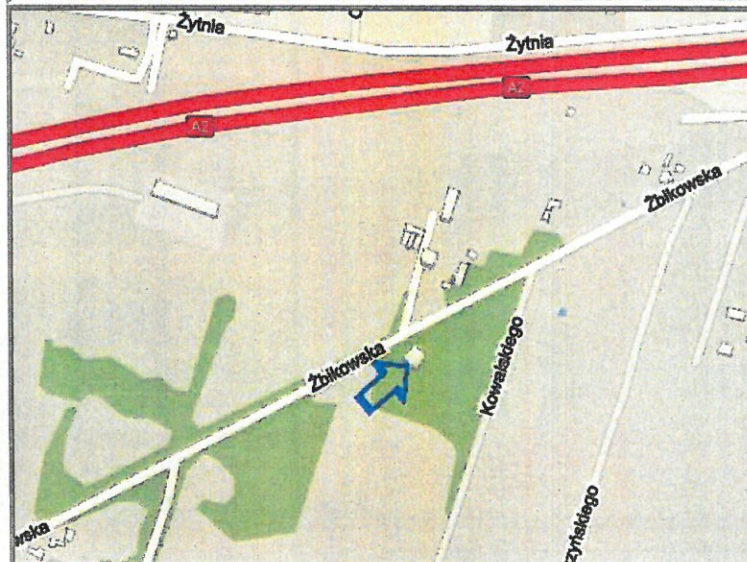
Willa wzniesiona została ok. 1898 r. wg projektu arch. Czesława Domaniewskiego. Była to siedziba jednego z dwóch kolejnych właścicieli przedsiębiorstwa „Zakładów Ogrodniczych Braci Hoserów”, które powstało w poł XIX w. w Warszawie. Piotr Ferdynand Hoser (lata życia 1857 – 1939) syn Piotra Hosera – seniora, założyciela firmy, jest wybitną postacią w dziedzinie nauk pomologii i dendrologii, a także zasłużonym pedagogiem i działaczem społecznym towarzystw polskich i zagranicznych; współzałożyciel Towarzystwa Ogrodniczego Warszawskiego, wykładowca SGGW, założyciel Polskiego Związku Wytwórców Drzew i Krzewów. W 1939 r. otrzymał tytuł honoris causa nauk ogrodniczych SGGW w Warszawie.
